NÉGYESI úti gyalogos híd

ÉVES HÍDVIZSGÁLAT FELMÉRŐ LAPJA

SZENT FLÓRIÁN körút, GYÖNGYÖS közúti híd

VAK BOTTYÁN utcai GYÖNGYÖS-patak híd

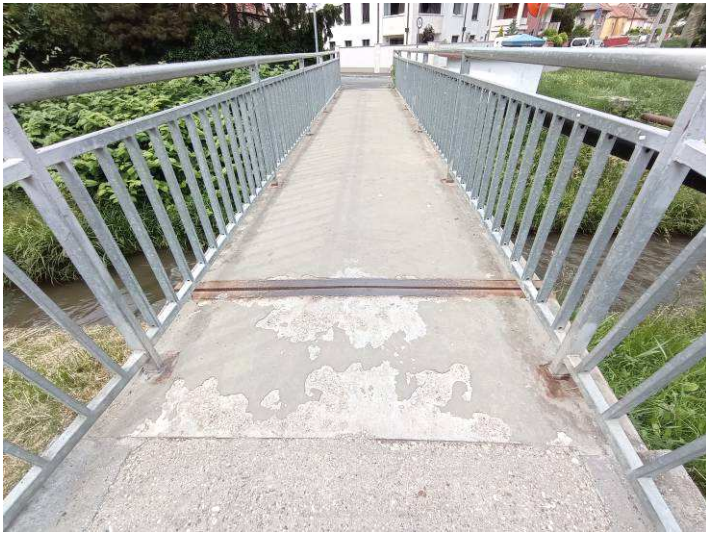
3. 4. képek

Acél dilatációk a hídvégeken korróziósak. A csatlakozó pályafelületen a betonvédő bevonat nagy foltokban hámlik. A korlátoszlopok talpánál korrózió alakult ki.

Sürgős beavatkozás:
”S”
<ul style="list-style-type: none"> - Feltétlen szükséges a dilatációk javítása, beázás megszüntetése, a saruk, tartóvégek és korlátaltpak korrózióvédelme. - Továbbá a pályalemez bevonatának cseréje.

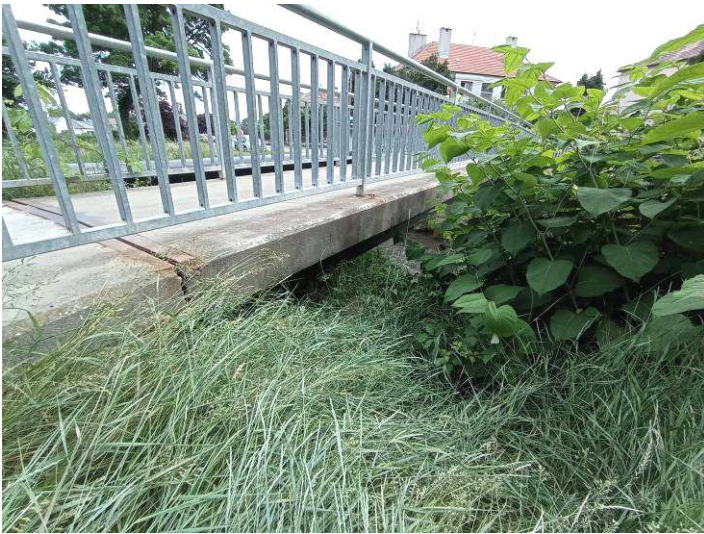
5, 6, 7 képek

A felszerkezet vasbeton lemezén a vízzel kialakítása nem megfelelő, így a csapadék az alsó síkra befolyik meszes kiválást okozva. A vasbeton lemezek oldal és alsó síkjain a betonvédelem kisebb foltokban kezd leválni. Az acél főtartók felső övében – a vb. csatlakozásánál – korrózió alakult ki teljes hosszán.

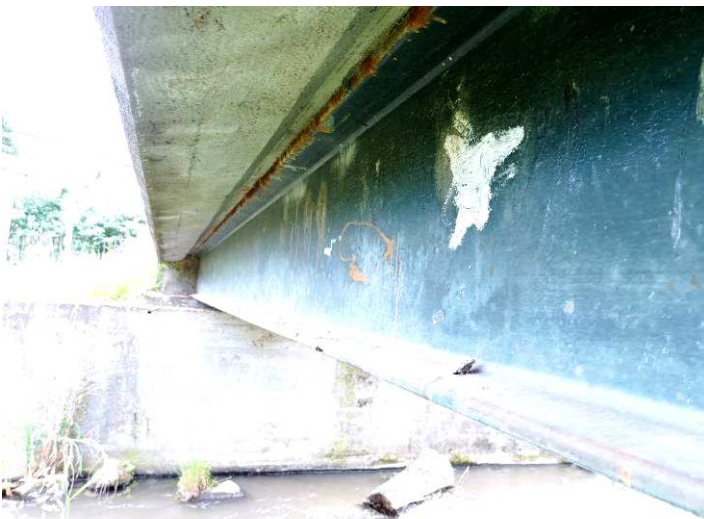
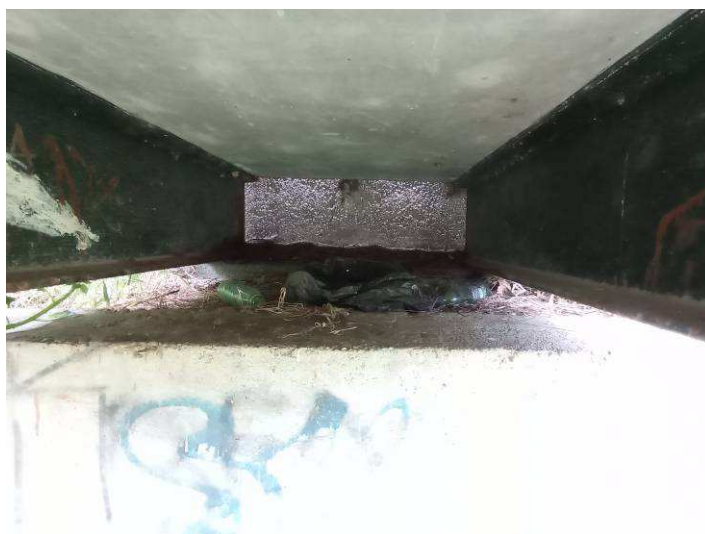
8. 9. képek

A két acél főtartó felületén korróziós foltok vannak, a felső öv vasbeton csatlakozásánál szintén.

A vasbeton pályalemez alsó síkján meszes foltok a átázásra utalnak.

Az alépítményeken vízfolyások és kisebb függőleges hajszálrepedések alakultak ki.

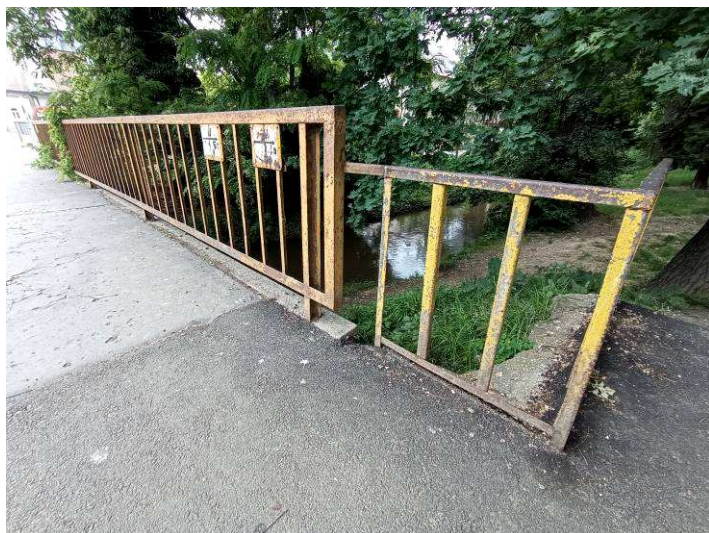
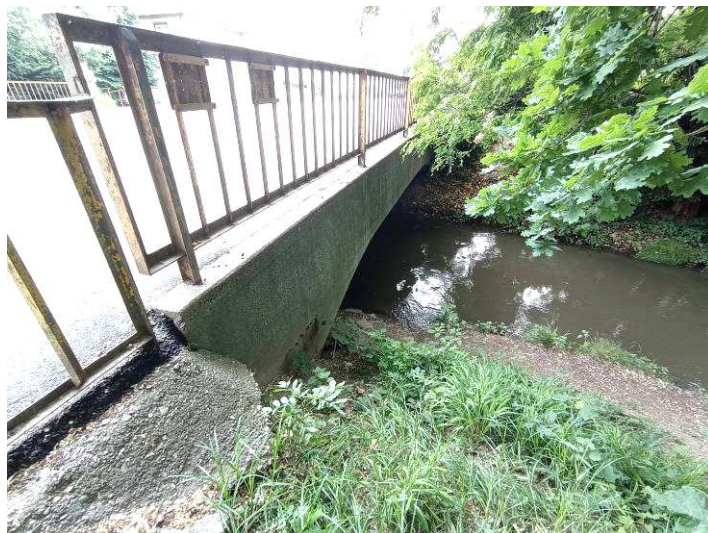
7, 8 képek

A hídon lévő korlátok rozsdásak, az ahhoz csatlakozó kisebb korlátok szintén. A szélső vasbeton főtartón betonvédelem nincs, az öntött aszfalt burkolathoz való csatlakozása tömítetlen. A hídszéli lezáró betonkúpnak csak a felső része látható, a többi már nincs meg.

4.1	Korlátok	S	3	Korrodált pálcás korlátok, a csatlakozó korlát egy helyen kidőlt. (Befolyási jobb oldalon.)
4.2	Lépcsők, folyókák	H	2	Vizsgálólépcső hiányzik, a hídhoz csatlakozó lépcsők felülete repedezett, csorbult.
4.3	Töltéslezárás	S	3	A befolyási jobb oldalon a csatlakozó kútból csak felső rész maradt meg. Híd alatti előrézsűk megbomlottak. Csatlakozó földrézsűk errodáltak, növényzettel benőttek..
4.4	Egyéb hídtartozékok

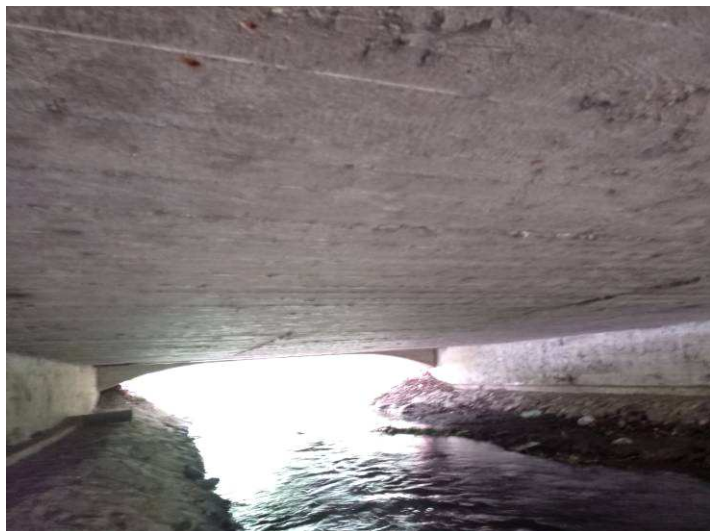
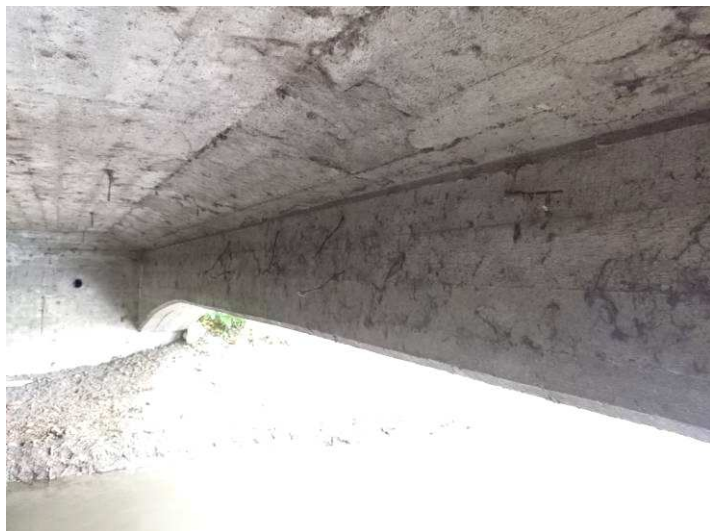
11, 12 képek

Felszerkezet alsó síkjain kisebb- nagyobb fészkes felületek, betonleválások, meszes kiválások.

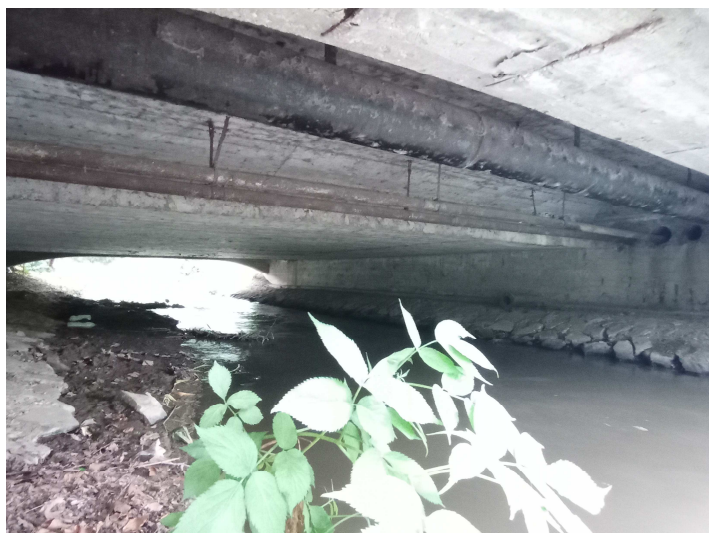
13, 14 képek: A hídfők felülete megfelelő, a felszerkezet csatlakozási vonala mentén meszes leázások vannak. Az előrézsű több helyen megbomlott.

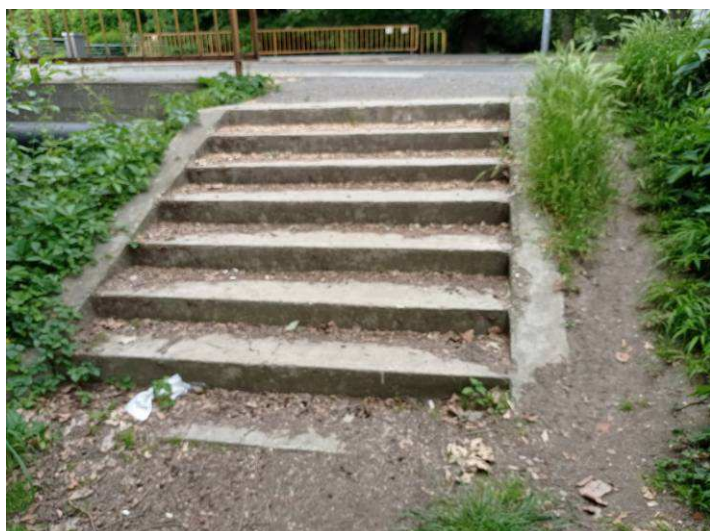
15. kép

A híd végén lévő lépcsők közforgalmat is ellátnak. A betonlépcsők felülete repedezett, a szélek csorbultak.

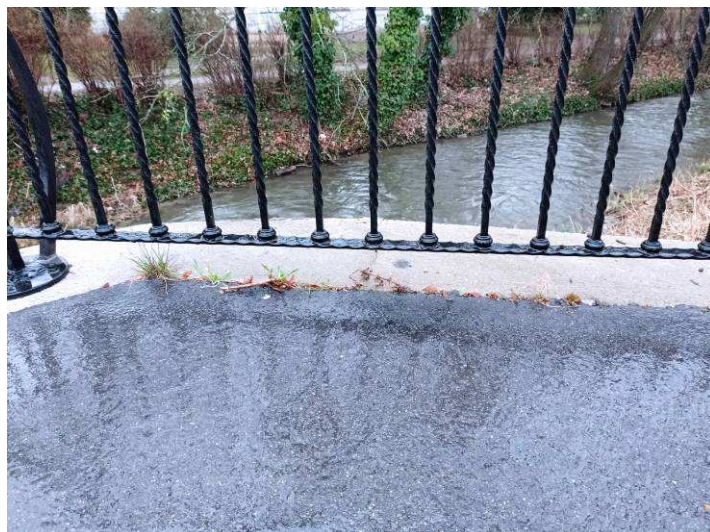
3. 4. képek: Burkolat és a szegélyelem közötti hézagban növényzet kinövése kezdődött meg.

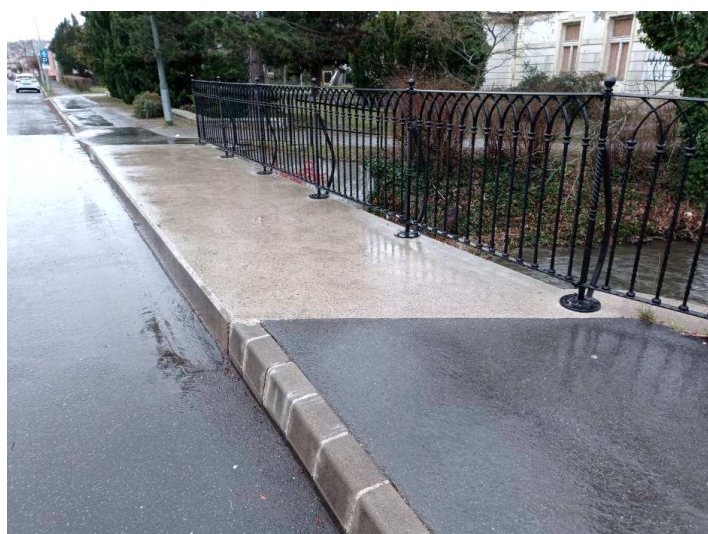
7. kép: A vágásban helyi mélypontok figyelhetők meg, ahol a víz egy része megáll. Korlátok állapota megfelelő.

3.1	Hídpálya szigetelés	H	2	Beázás a hídfőnél
3.2	Pályaburkolat		1	
3.3	Dilatáció		1	
3.4	Vízelvezetés		2	Vápában helyi mélypontok
3.5	Szegély, járda szerkezete, burkolata		1	
3.6	Pályacsatlakozás		1

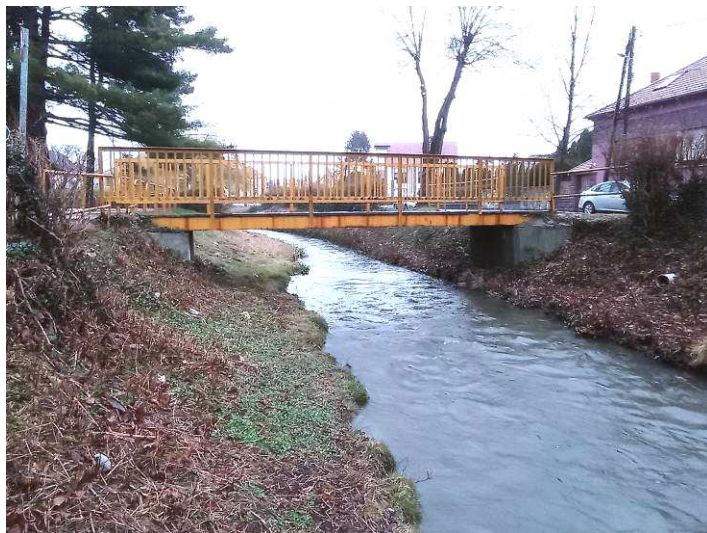
2. kép: Felvízi oldalnézet

A meder sodorvonala kezd az egyik hídfő felé „eltolódni”.

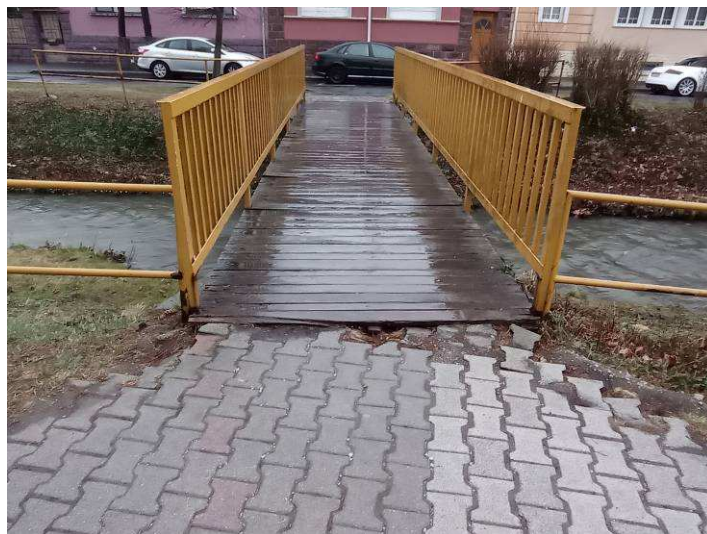
3. 4. kép: A hídhöz csatlakozó járdáknál a háttöltés megfelelő lezárása nincs megoldva, ezért a kockakövek megsüllyedtek, és elcsúsztak. A híd egyes járópallóin kezdődő korhadás indult meg az acél főtartók csatlakozása felett. A rögzítésük egy-két helyen meglazult, ezért a járósíkból kiemelkednek. A korlátoszlopok töveinél korrózió alakult ki.

Sürgős beavatkozás:
<p>”V”</p> <p>- Pályacsatlakozás balesetveszélyes</p>
<p>”S”</p> <p>- Fapallók rögzítésének javítása. - Saruk pótlása. - Acélszerkezetek korrózióvédelme.</p>

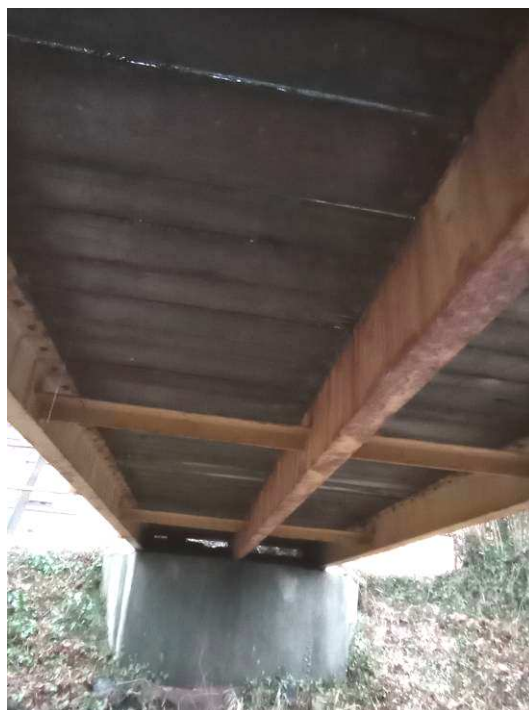
6. kép: Acél főtartókon erős korrózió. A pályatartók mellett a hídfőn lefolyik a csapadékvíz.

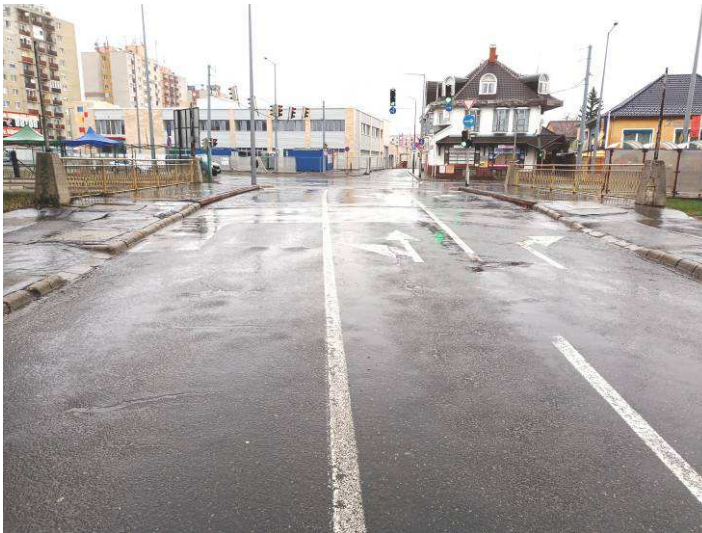
1. kép: Pályanézet

Rossz csatlakozó pályá- és járdaburkolatok.

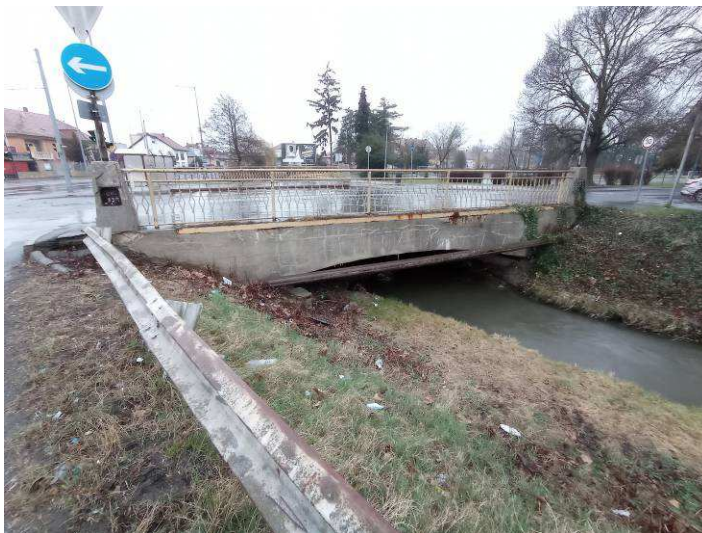
2. kép: Felvízi oldalnézet

Szegélyvasak korróziója, szegély repedezett leváló kéreggel, növényzet a korlát alatt. Hiányzó villanszekrényajtó.

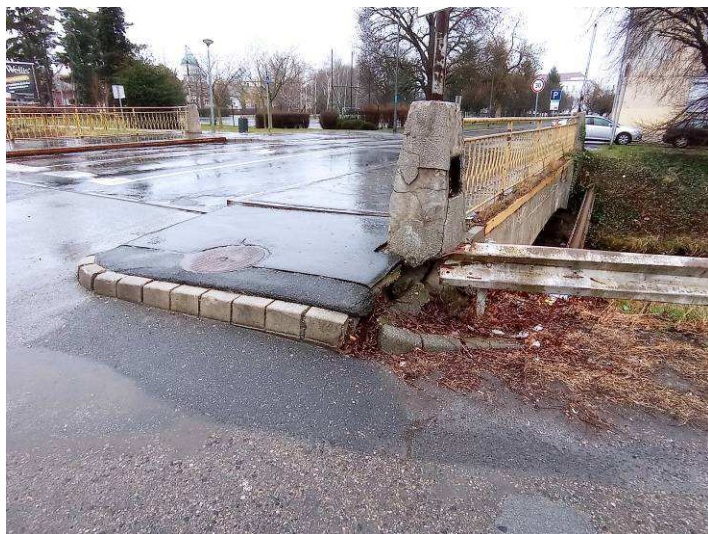
3. 4. képek: A háttöltés megsüllyedt. A járdán és a pályaburkolaton megáll a víz. A burkolatok. Repedezettek. Málló posztamens / kandaláber aljzat. A hídon lévő kandaláberek funkciójukat veszítették, a megmaradt oszlopok instabillá váltak, az alsó vasbeton oszlopok romlásnak indultak. 4. képen lévő kandaláber aljzata üregeződött, bármikor kidőlhet a korlátot magával rántva.

Sürgős beavatkozás:
<p>”V”</p> <ul style="list-style-type: none"> - Üregek megszüntetése a járda alatt - Közműaknák fedlapjai balesetveszélyesen kiállnak / megsüllyedtek - A korlátlezáró kandaláberek bontása / újraépítése szükséges.
<p>”S”</p> <p>A híd mielőbbi teljes felújítása szükséges annak érdekében, hogy teherbírása ne csökkenjen.</p> <ul style="list-style-type: none"> - A beázás megszüntetése, a híd teljes szigetelése, burkolatcsere - Vasbeton tartószerkezet helyreállítása. <ul style="list-style-type: none"> - Uszadékfák eltávolítása mederből - Mederburkolat helyreállítása <p>A híd állapota jelentősen romlott</p>

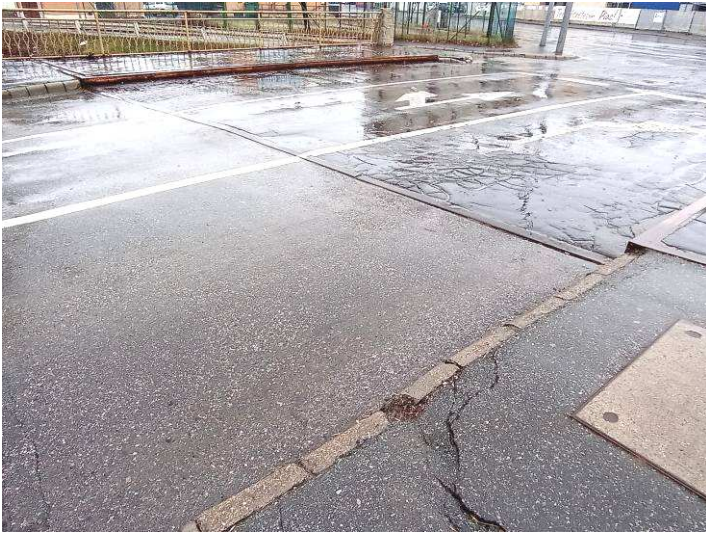
7. 8. képek: Csatlakozó szegélyek és burkolatok megsüllyedtek, repedezettek, hiányosak. A 8. képen a csatlakozó járdaburkolat alatt üregelődés tapasztalható! A közműfedlapok megsüllyedtek, nem vízzáró és botlásveszélyes. Az acélszerkezetek, élvédő szögacélok és korlátok erősen korrodáltak.

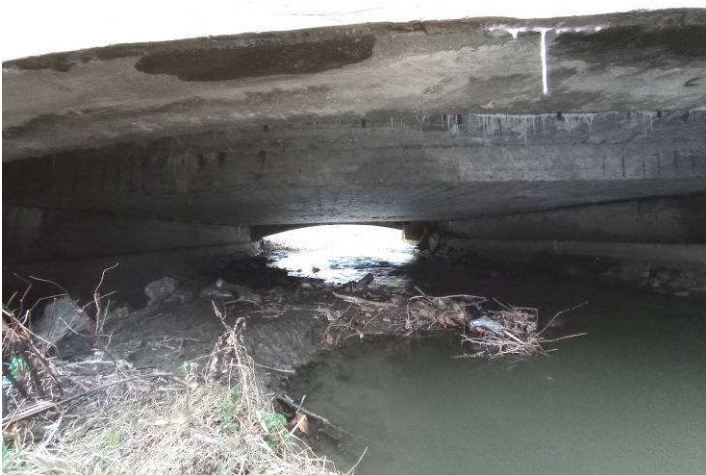
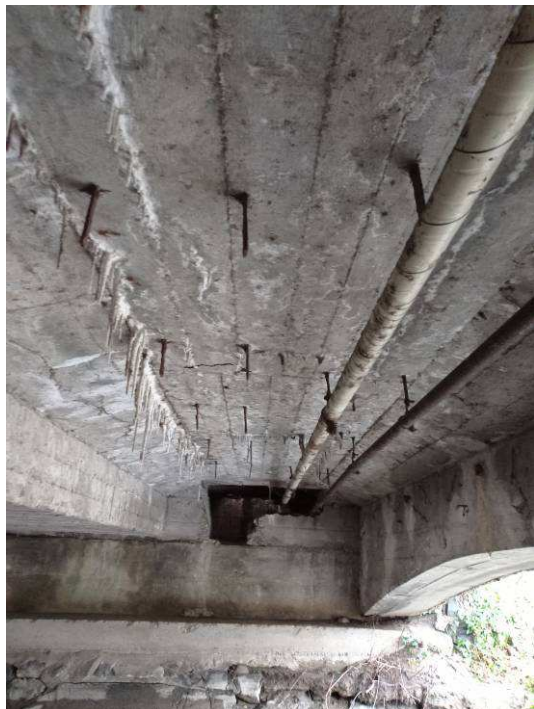
9. 10. képek: Hídfő felületén tömítetlen közműáttörés, monolit vasbeton pályalemez oldalsíkján vízfolyás, a betonfedés hiányos, a látszó betonacélok korrodáltak. Járdá monolit vasbeton lemez alsó síkja ázik, felületén jelentős a repedezettség és a mészkiválás, mészkőcsapok.

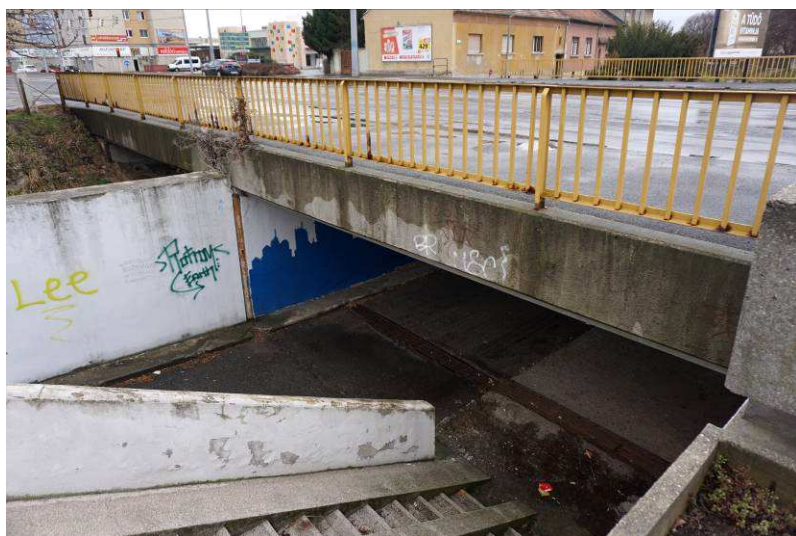
2. kép: Oldalnézet

A híd a Gyöngyös-patakot és egy aluljárót hidal át. A hídkorlát csomópontjain erőteljes korrózió látható. A lépcső alján lévő betonjárda rossz minőségű, felfagyott. A folyókarácsok némelyike deformálódott.

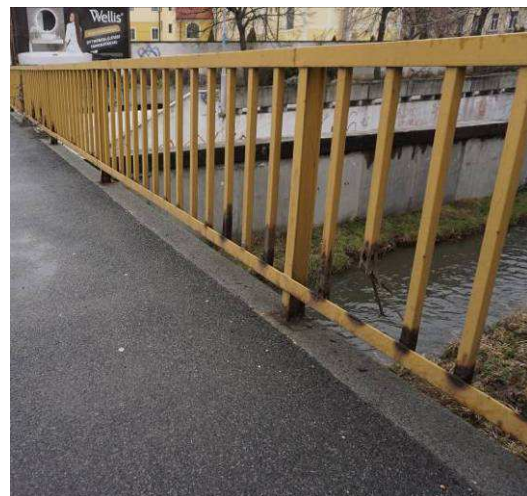
6. 7. képek: A közbenső támasz felett a kocspálya szélességében a burkolaton repedés jelent meg. Itt a csapadék a repedésen keresztül a szerkezetbe folyik. A korlát korróziója jelentős, ezáltal a korlát helyenként hiányos és balesetveszélyes.

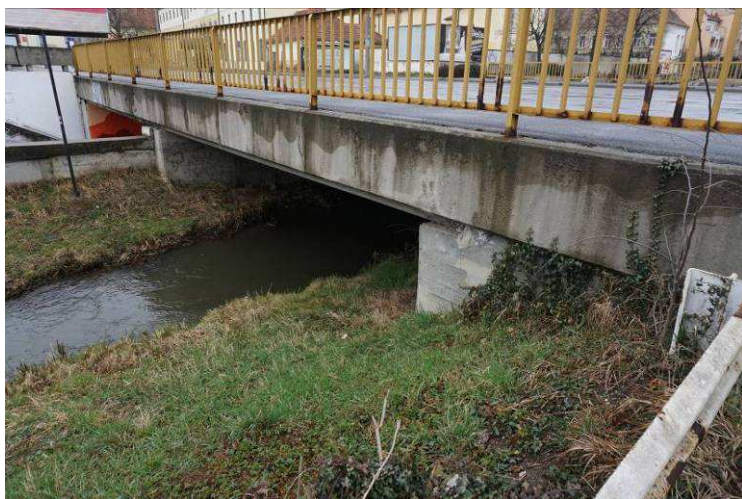
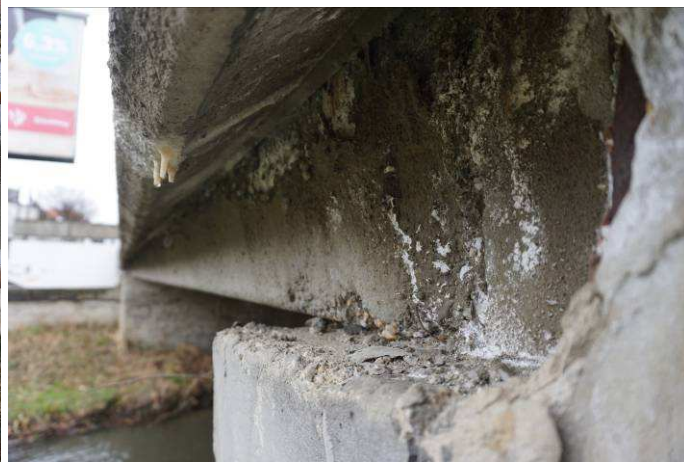
8. 9 képek: Kifolyási oldal. Az oldalszegélyen a bevonat hámlik, a szélső gerenda felfekvésnél lefolyásnyomok vannak, és betonleválások, korróziós betonacél látható. A szegélyeken függőleges repedések alakultak ki, melyek alján mészkőcsapok képződtek.

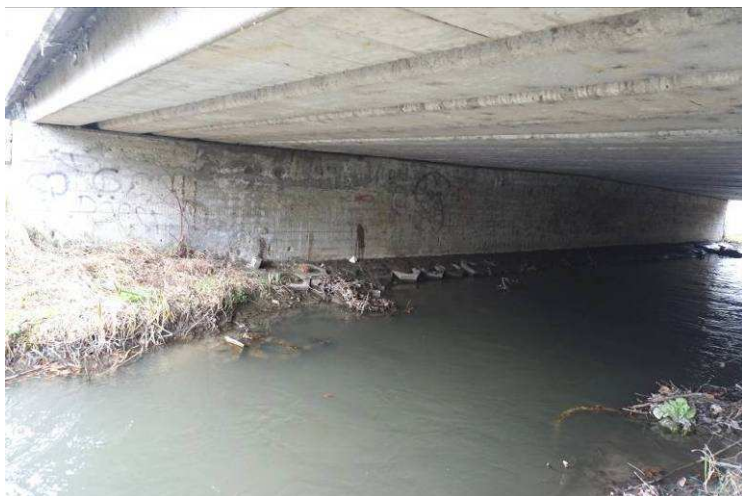
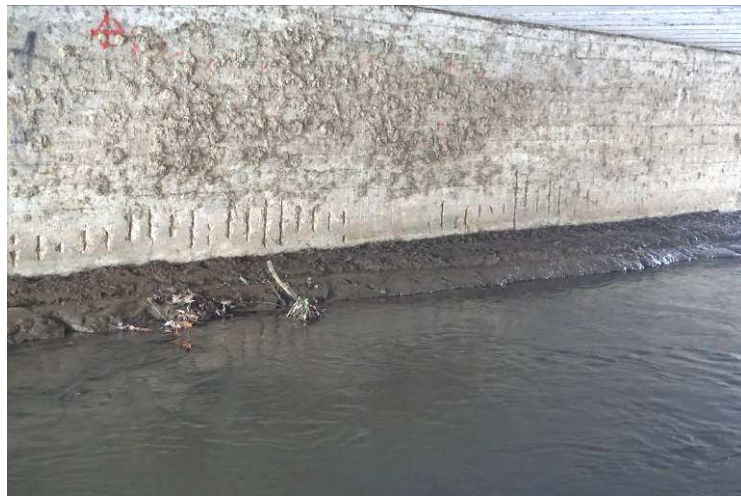
10. 11. képek: A Gyöngyös - patak nyílásában a mederburkolat megbomlott, a közbenső pilléren meszes lefolyásnyomok, kilátszó korrodált betonacélok láthatók.

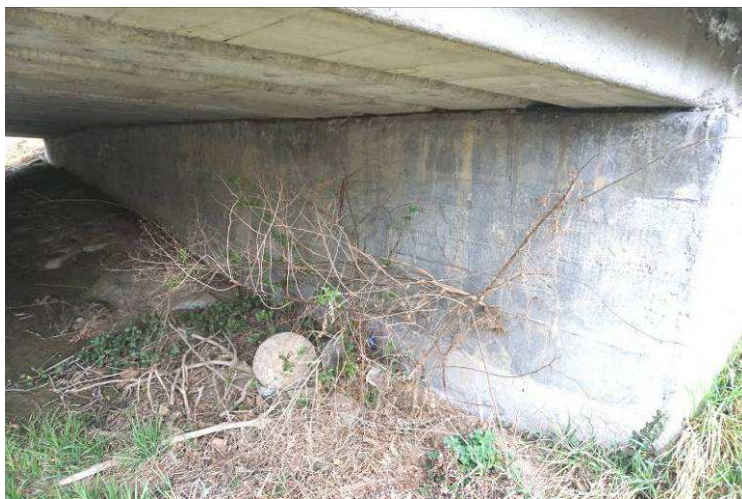
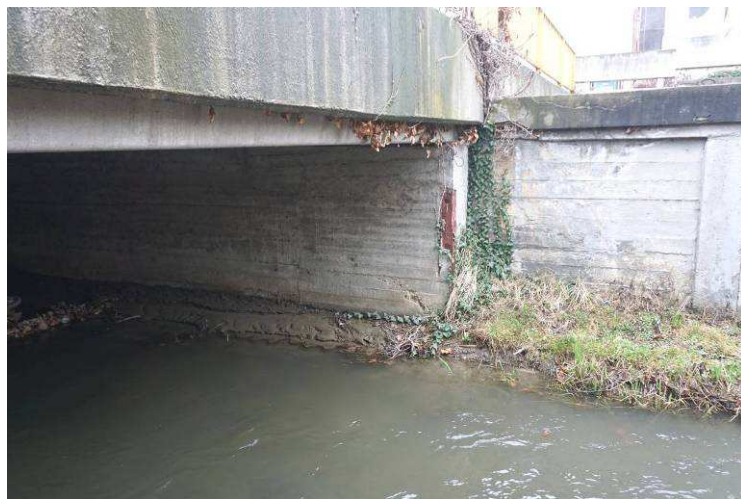
12. 13. képek: A Gyöngyös - patak nyílásában a hídfőn lefolyásnyomok, a kiegyenlítő lemezre lehajtott szigetelés tönkrement, így a szerkezetbe jut a csapadék. A mederburkolatot a növényzet helyenként erősen benőtte. A mederburkolat megbomlott, a leváló darabok akadályt képeznek, a hordalék lerakódott. A hídfő élvédő szögvasánál a beton megrepedt, mellette betonhiányos felület alakult ki.

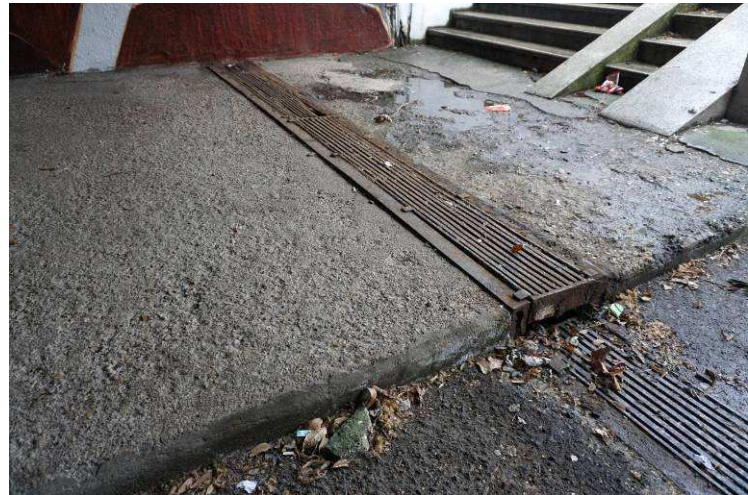
15. kép: A lépcső alján lévő betonjárda rossz minőségű, felfagyott. A folyókarácsok némelyike deformálódott.

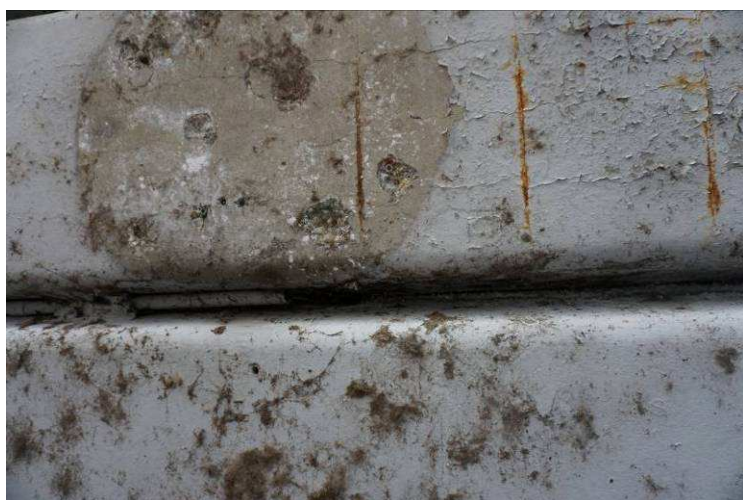
19. kép: A felszerkezet gerendáin a korróziós kengyelek átrajzolódnak. A gerenda alsó síkján Hosszirányú repedés rajzolódik ki.

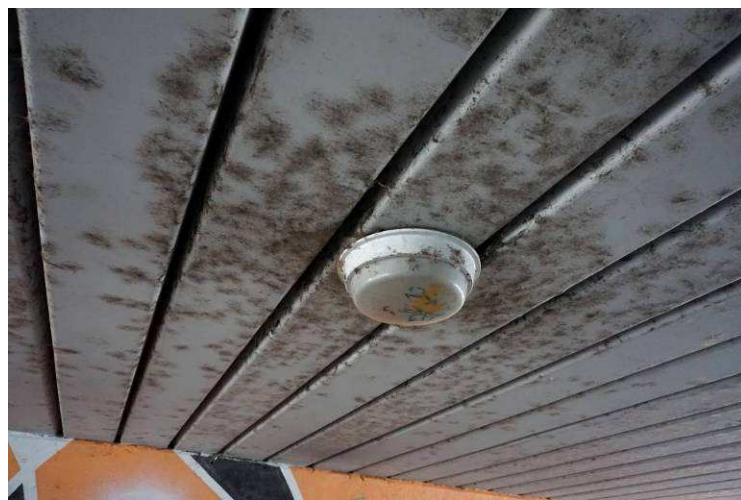
20. kép: A közvilágítás környezetében erőteljes penészedés alakult ki.

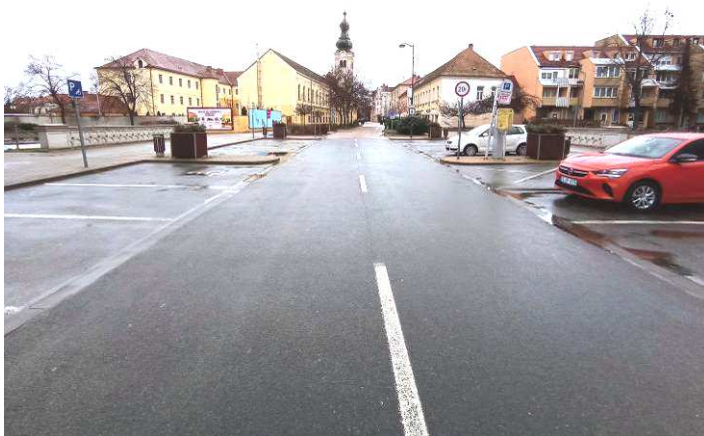
1. kép: Pályanézet

A híd felületén parkoló van kialakítva aszfalt felülettel, melynek mélypontjaiban megáll a víz.

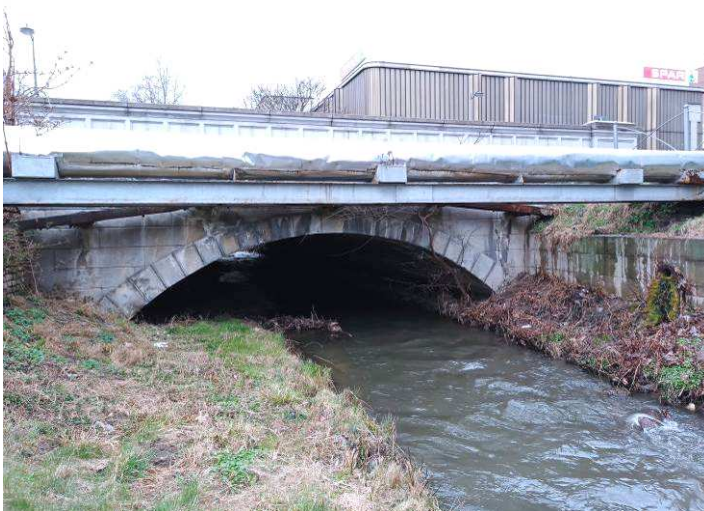
2. kép: Kifolyási oldalnézet

A patak sodorvonala elfajult, áttevődött a híd egyik hídfője felé.

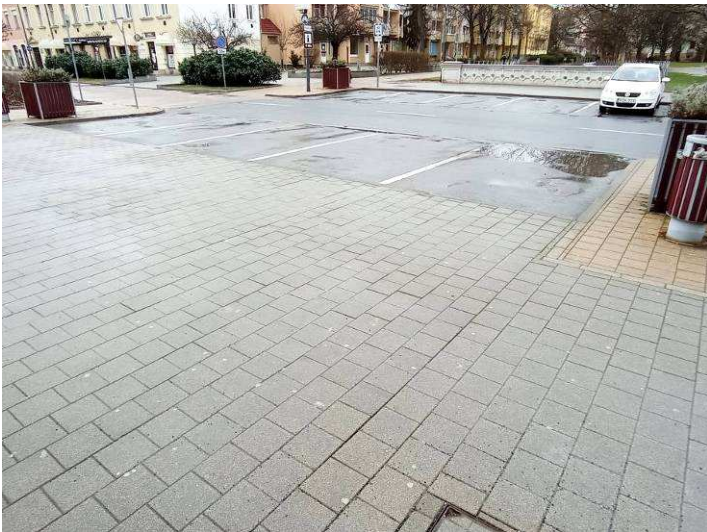
3. kép: A járdafelület állapota megfelelő, de a pályaszerkezet vízszigetelése kérdéses. A parkolóban nagy tócsában áll a víz, tehát a megfelelő vízvezetés nincs kialakítva.

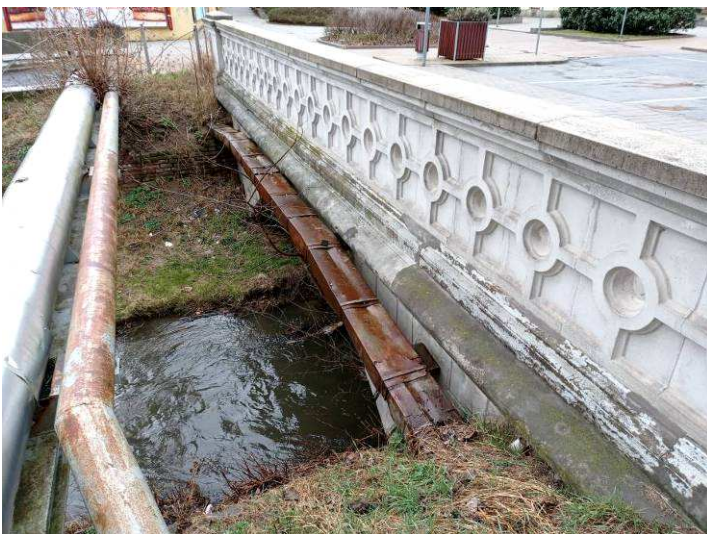
5. kép: Kifolyási oldalon a téglatámfalon meglepedett a növényzet, mely elindította a téglafal tönkremenetelét. A közművezetékek itt is a boltív tartószerkezetét terhelik. A hídra rögzített közművek nagy valószínűséggel nem „élő” vezetékek. (Lásd e-közmű.)

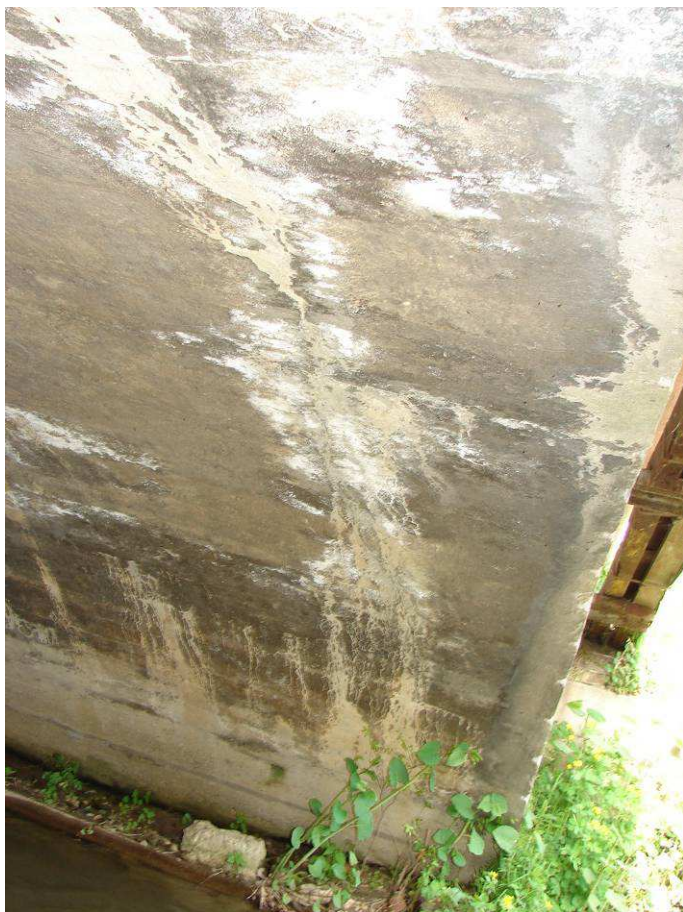
7. kép: 2013 év

Kifolyás oldali hídszélen a mellvédfal alatti sáv kezd elválni a boltozattól. A 8 évvel ezelőtti észlelt repedés **mostanra megnyílt**. A két szerkezeti rész kezd különállóvá válni.

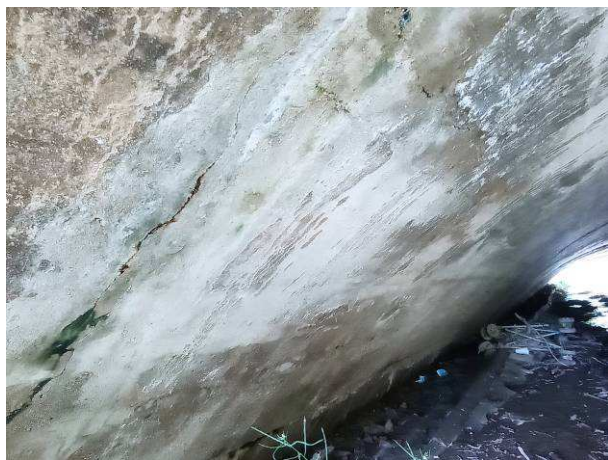
9. kép

További kedvezőtlen tendencia: a boltozatba jutó csapadék tovább gyengíti a szerkezetet! Ennek egyik jele, hogy a boltozaton kereszt- és hosszanti irányban húzódó repedések erőteljesen látszanak.

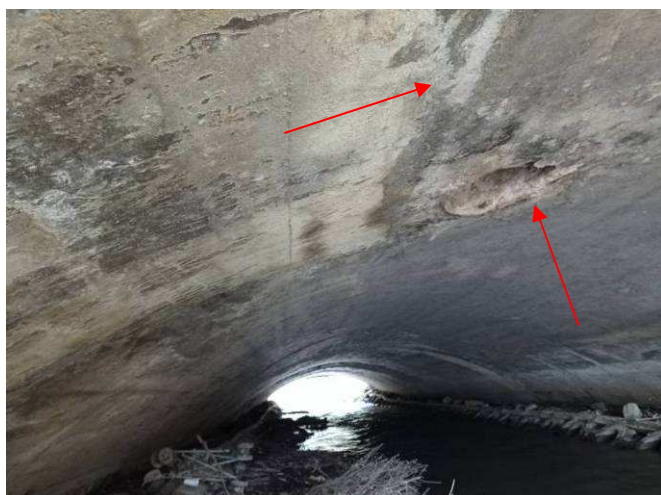
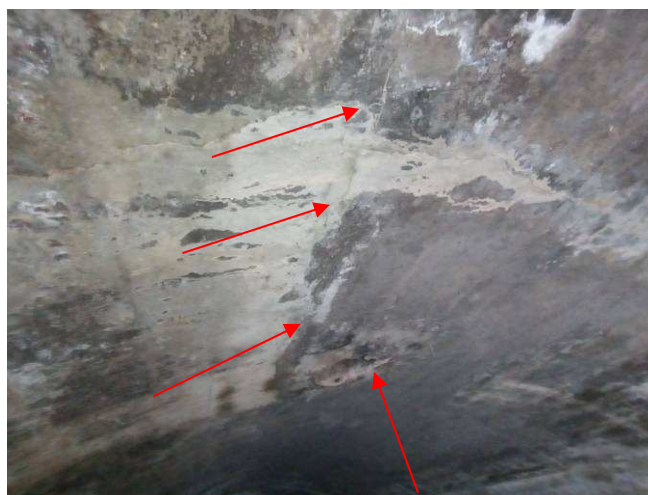
11. 12. képek: A boltívben erőteljes keresztirányú repedések és leázások jelentkeztek. A használaton kívüli közműejtőcsövek nyílásai a boltív teherbírását gyengítik. A nyílások környezetében repedések vannak.

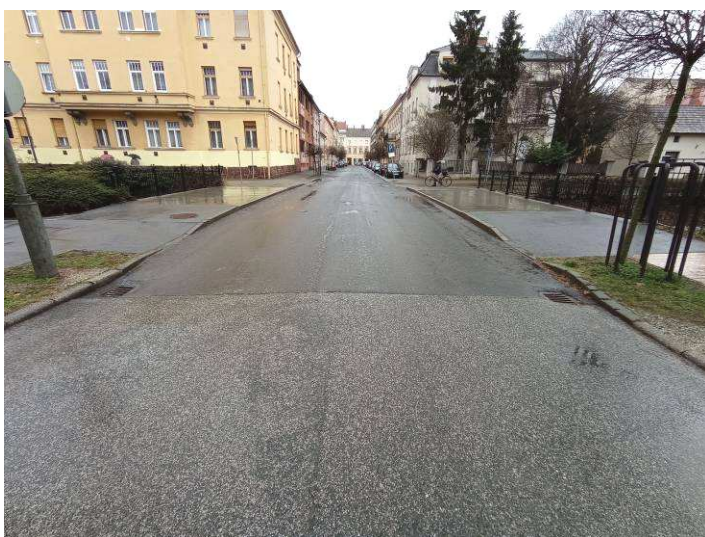
1. kép: Pályanézet

Burkolat megfelelő, de kezdődő nyomvályú, aszfalthiány alakul ki.
Járdában helyenként mélypontok, ahol a víz megáll.

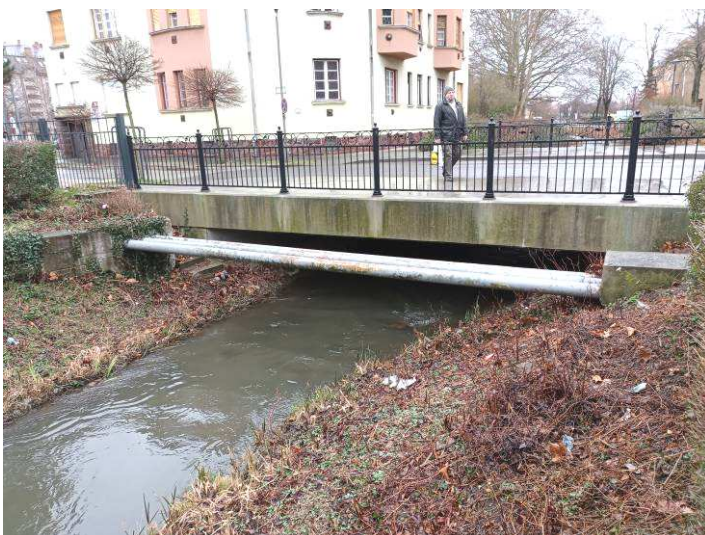
2. kép: Felvízi oldalnézet.

Felújított, rendezett környezet, meder állapota jó. A szegélyek felülete és bevonata ép, kissé elszíneződött. Hídvizsgáló lépcsők állapota jó.

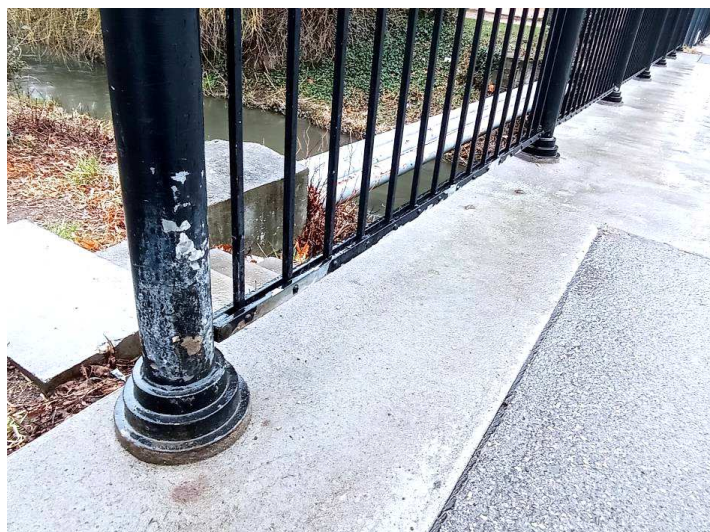
4. kép: Korlátan a mázolás kisebb-nagyobb mértékben kezd lekopni.

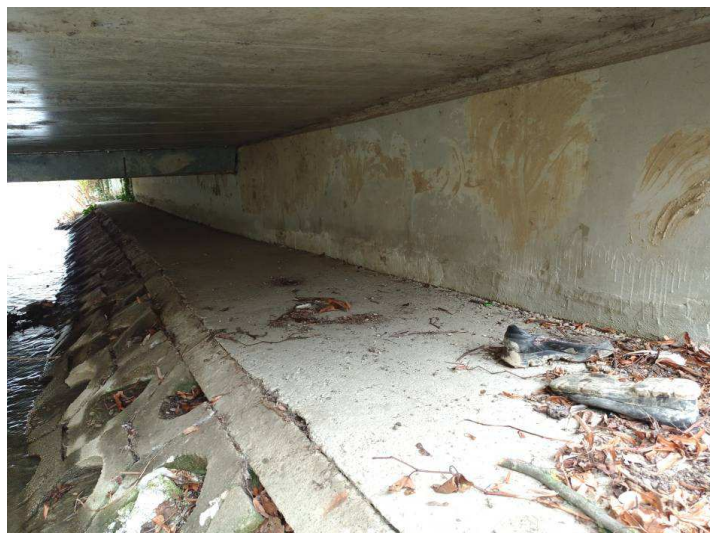
6. kép: A felszerkezet és a hídfő ép.

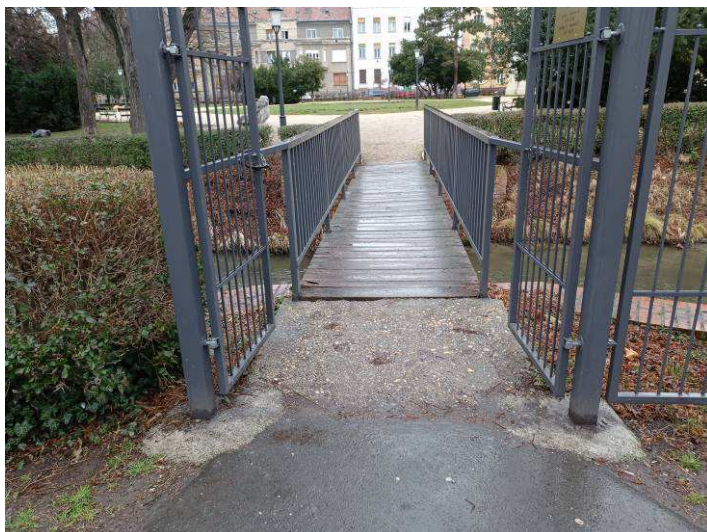
1. kép: Pályanézet

A hídcsatlakozás betonburkolata egyenetlen, korlát megfelelő állapotú,
A pallók némelyike a széleken korhadásnak indult.

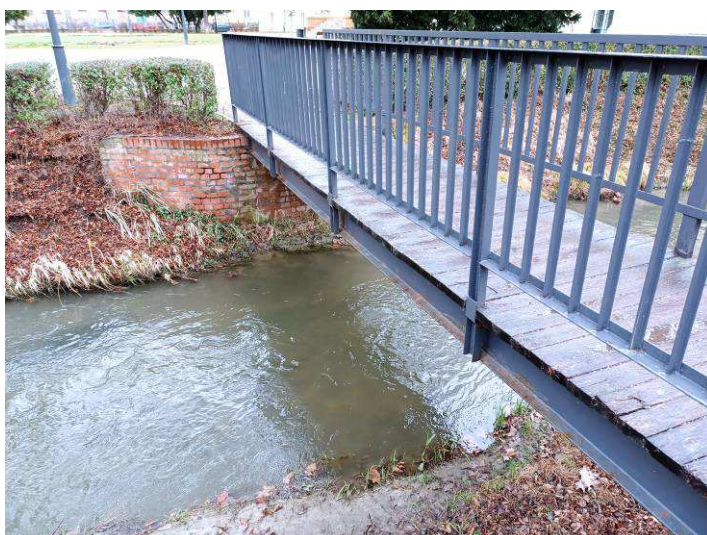
2. kép: Felvízi oldalnézet.

A csak külső oldalán átfestett I tartókon átüt a rozsdás.
A hídfő téglafalazata leázik, a fugák kiperegnek.
Meder sodorvonala balra tolódott.

- Acél főtartók felületkezelése
- Hídfők fugázása

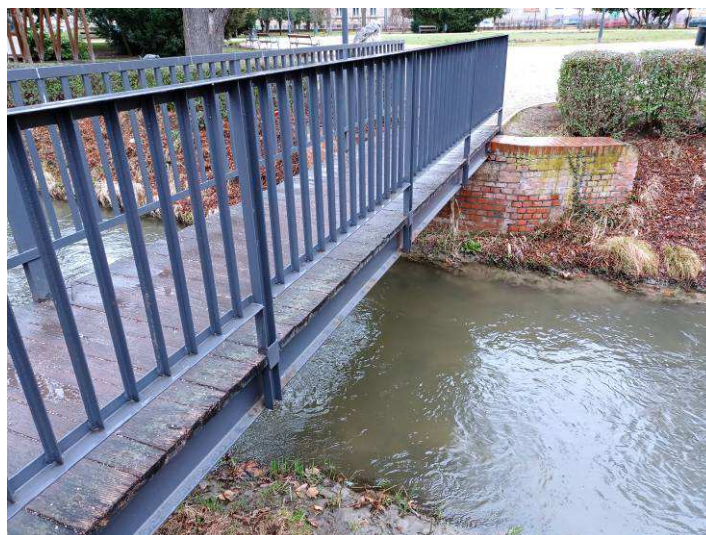
4. 5. kép: A csak külső oldalán átfestett I tartókon átüt a rozsda. Az alsó és belső felületek a felújítás során érintetlenek maradtak, így azokon erősen korróziós felületek láthatók.

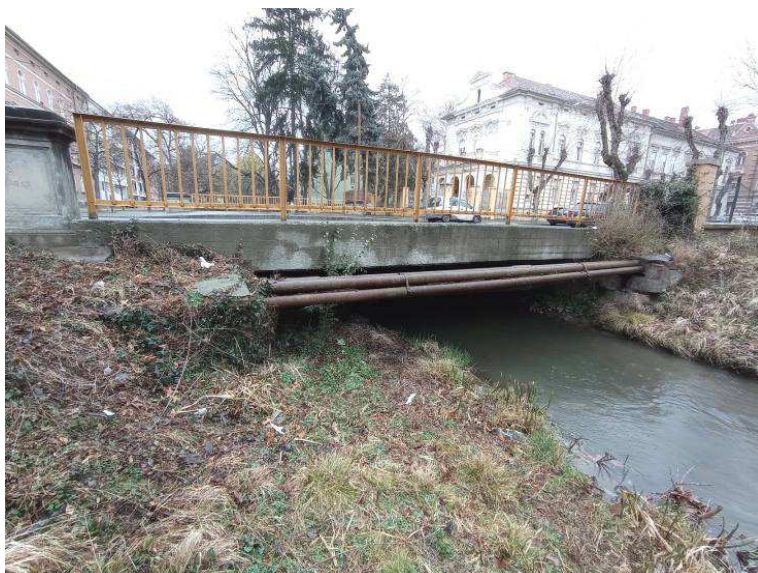
2. kép: Oldalnézet

A korlátvégeknél a posztamensek felületei firkásak, elszíneződtek.
A rézsűoldalakon lévő növényzet a hídra ránőtt.

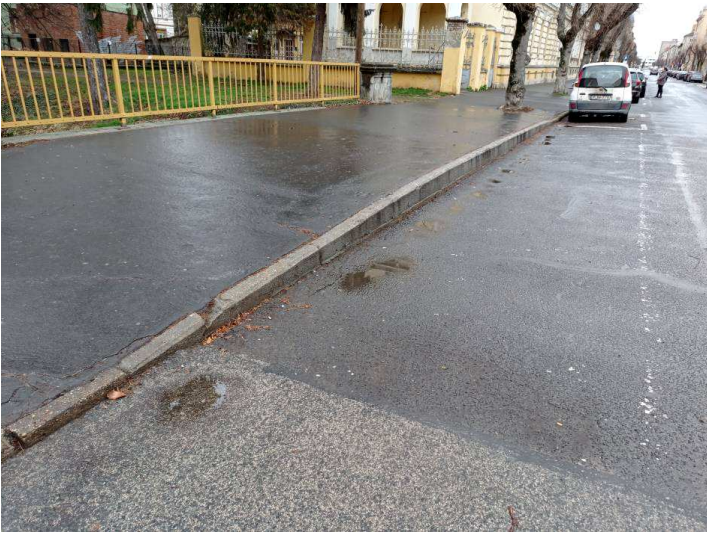
3. kép: Kocsipálya aszfaltburkolata jó állapotú, de a szegélyek mellett nincs öntött aszfalt ék, a rugalmas tömitések megsüllyedtek. A szegélyektől ~20cm-re helyi mélypontok vannak az aszfaltban. Járda öntött aszfalt felülete helyenként púpos és repedezett.

Sürgős beavatkozás:
<p>”S”</p> <ul style="list-style-type: none"> - Szegélyek belső és külső szélén a hézagok tisztítása és rugalmas tömítés készítése. - Hídvégeken irányított repedés és rugalmas kiöntés készítése - Közműáttöréseket a hídfőknél tömítéssel kell ellátni.

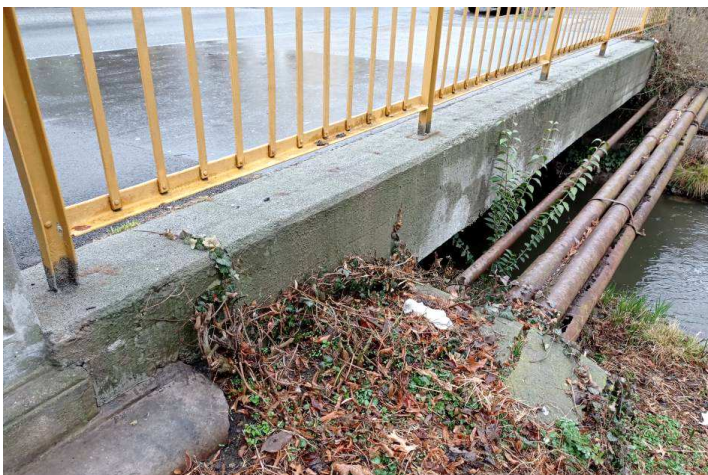
5. kép A szegélyek állapota megfelelő. A szegélybelső és járdaaszfalt csatlakozásánál megnyílt hézag, a növény megtelepedett. Korlátok jó állapotúak, megindult korrózió az oszloptalpknál és a láblécek alján.

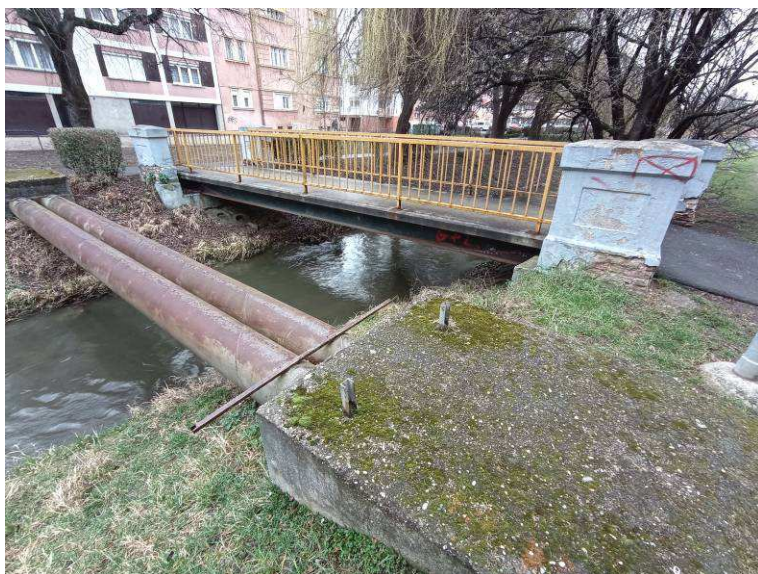
2. kép: Alvízi oldalnézet.

Jól láthatók a posztamensek rossz állapota. A közműátvezetés felhagyott acélidomai balesetveszélyesek, ill. a csövekre való rámenetel nincs megakadályozva.

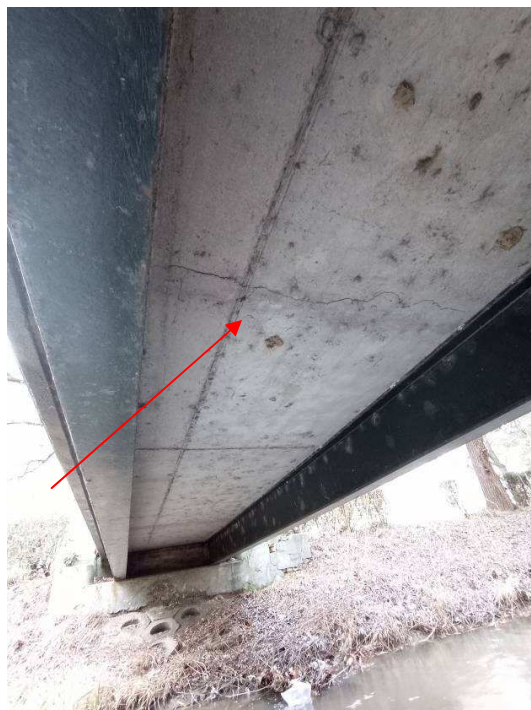
4. kép: Az acél főtartók nagy részben jó állapotúak, kisebb acélkorróziós foltok láthatók a felületükön.

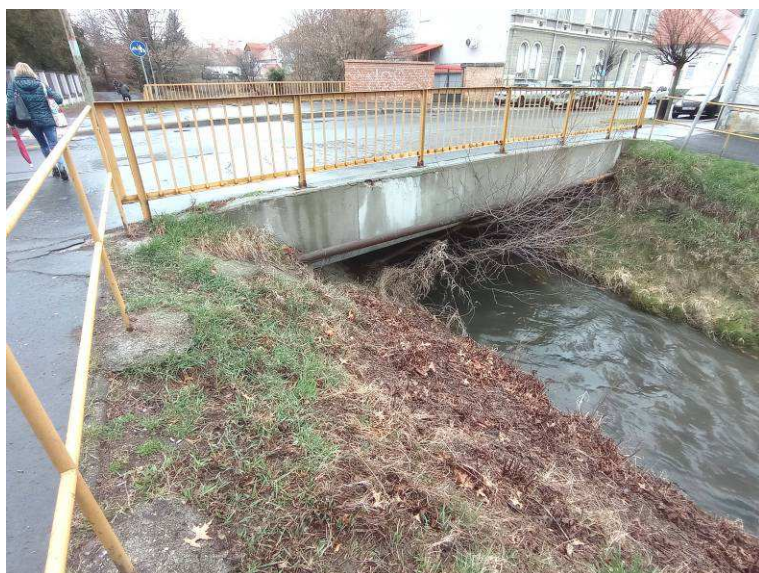
2. kép: Alvízi oldalnézet

Szegély külső síkján repedések, leválások, meszes lefolyások. Korlátalpak erősen korróziósak. A mederben fa nőtt ki.
