DEÁK FERENC utcai GYÖNGYÖS-patak közúti híd

ÉVES HÍDVIZSGÁLAT FELMÉRŐ LAPJA

Híd megnevezése: **MARKUSOVSKY utcai GYÖNGYÖS-patak közúti híd**

Dr. István Lajos körúti GYÖNGYÖS közúti híd
volt: HORVÁTH BOLDIZSÁR körúti GYÖNGYÖS közúti híd

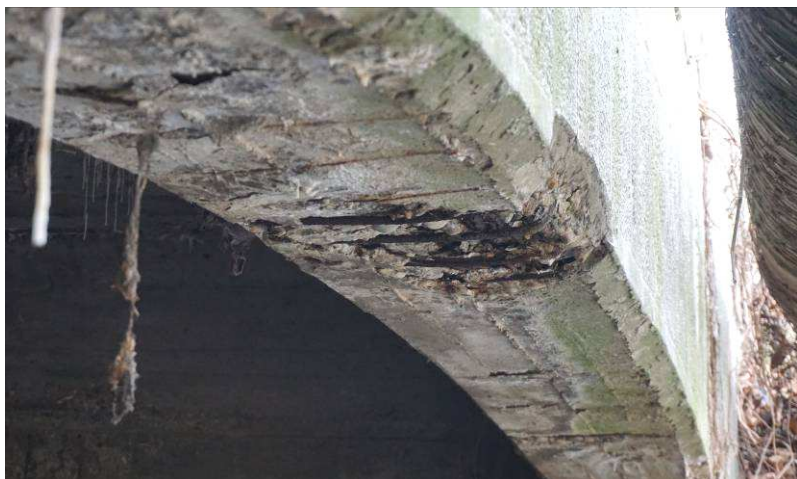
9. 10. 11. képek: A felszerkezet repedezett, a repedéseken keresztül erős mészkő kiválás, korróziós betonacélok láthatók. Kisebb nagyobb felületi részeken a korrodálódó betonacélok a betont is lefeszítették. Jelentős mészkőcsapok láthatók. A hídfők látszó felületei korróziósak, meszes kiválási foltokkal. A hídfőn a felhagyott közműátvezetés nyílásán ázik a hídfő jelentős korróziót okozva.

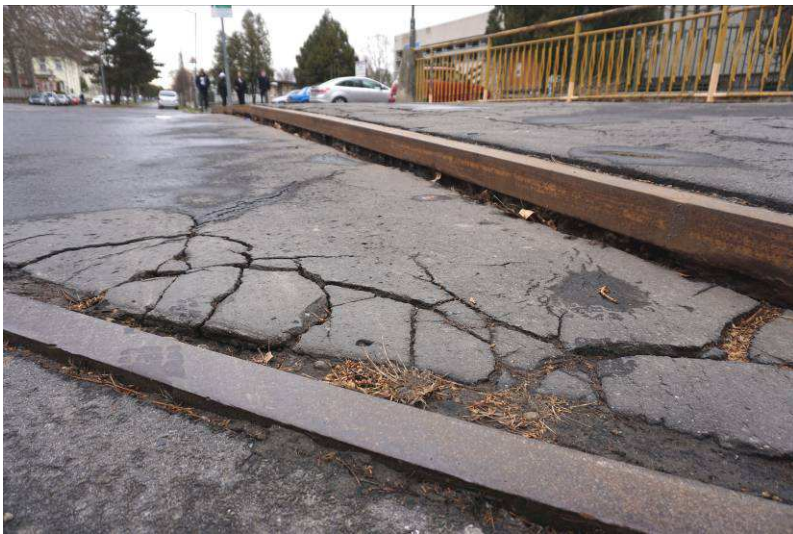
4. kép: A szegély szögacél alatti résen a csapadékvíz és a jégtelenítő só a szerkezetbe jut.

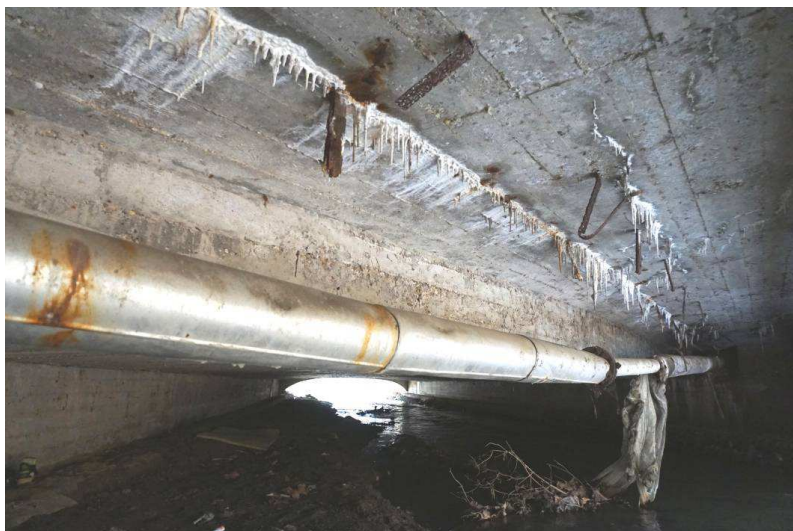
A hídfőn erőteljes lázások nyomai. A mederben hordalék lerakódás alakult ki, a sodorvonal a befolyási oldalon jobbra, a kifolyási oldalon balra tolódott el.

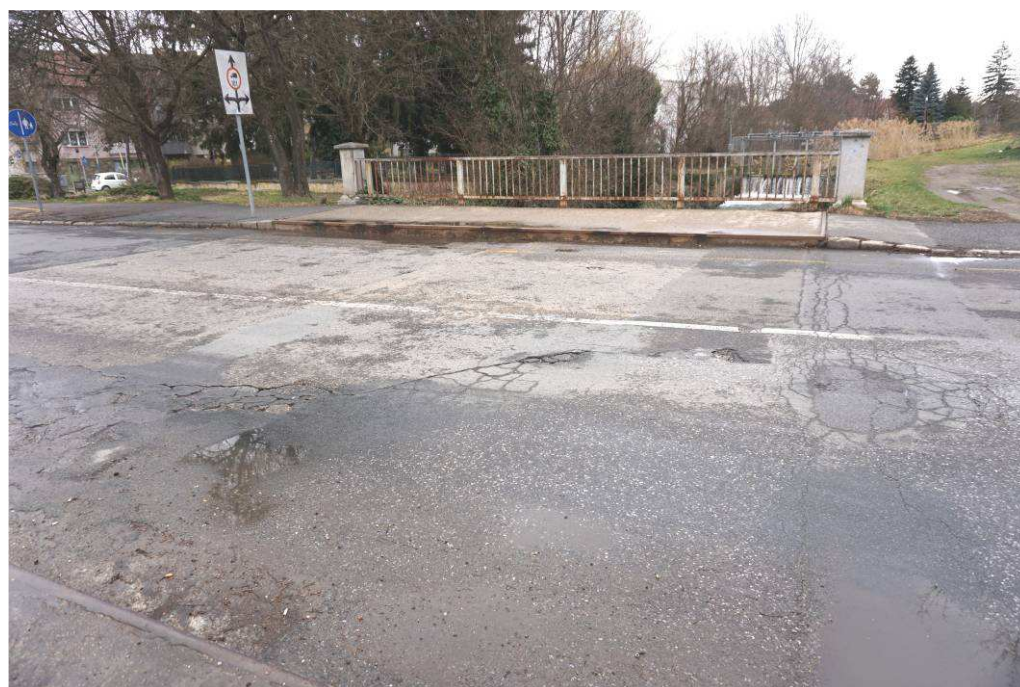
3. 4. képek: A híd aszfaltburkolata mindenhol rossz állapotú, repedezett, kátyús, a mélypontokban megáll a víz és beszivárog a szerkezetbe. A járdacsatlakozások közül hármat javítottak, a negyedik elhanyagolt, balesetveszélyes. A csatlakozó útburkolatok rossz minőségűek, a háttöltések megsüllyedtek. Az élvédő szögvasak és a korlátok korróziósak. A posztamensek műkö bevonata több helyen repedezett.

A hídvégeken nincs dilatáció, a csatlakozásoknál az aszfaltburkolat megrepedt.

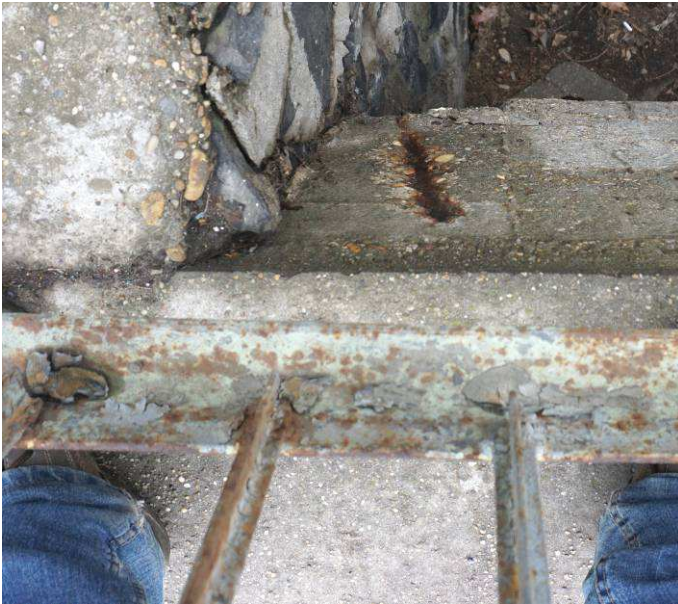
5. 6. 7. képek: A híd oldalán korróziós lefolyások, betonhámítások, korróziós betonacélok, cementpép hiányos felület, korróziós acélkorlát látható. A rézsűburkolat elemei kimozdultak.

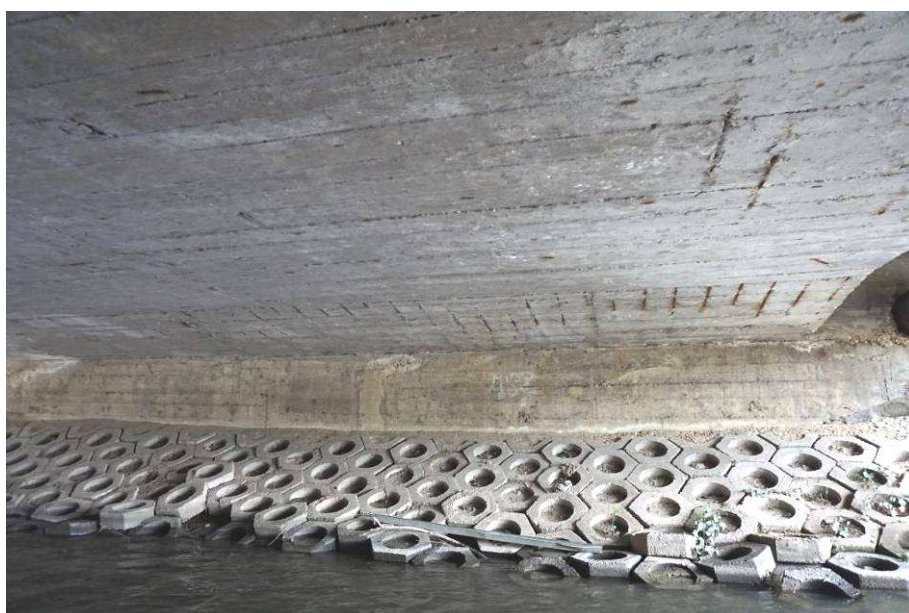
A hídfőn meszes lefolyásnyomok, amely a hídvégeken lévő szigetelés tönkremenetelére utal.

A felszerkezet alsó síkján nagy számban látható korróziós betonacélok.

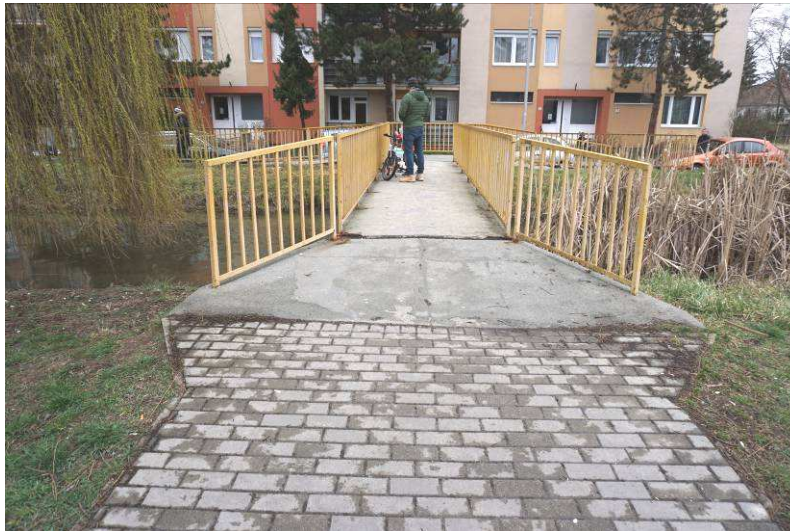
1. kép: Pályanézet.

Csatlakozó burkolat megfelelő, kissé repedezett.

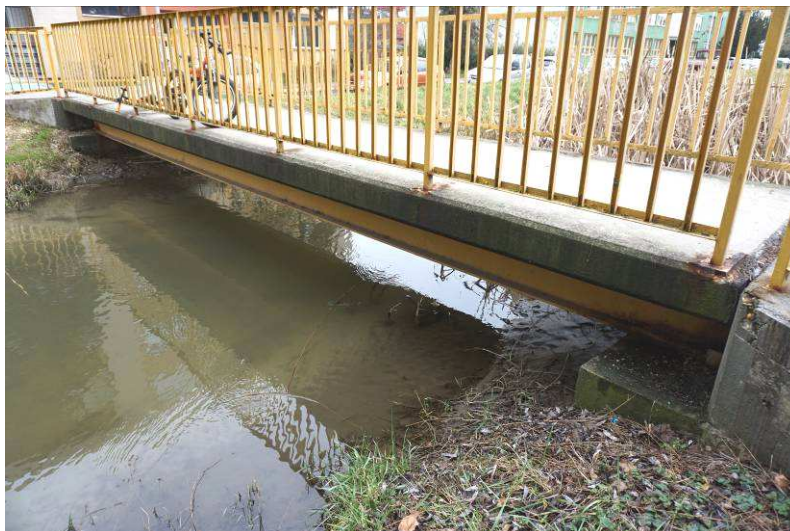
2. kép: Oldalnézet.

Meder állapota megfelelő. Az acéltartók a felfekvéseknél erősen korróziósak, a többi részen megfelelőek.

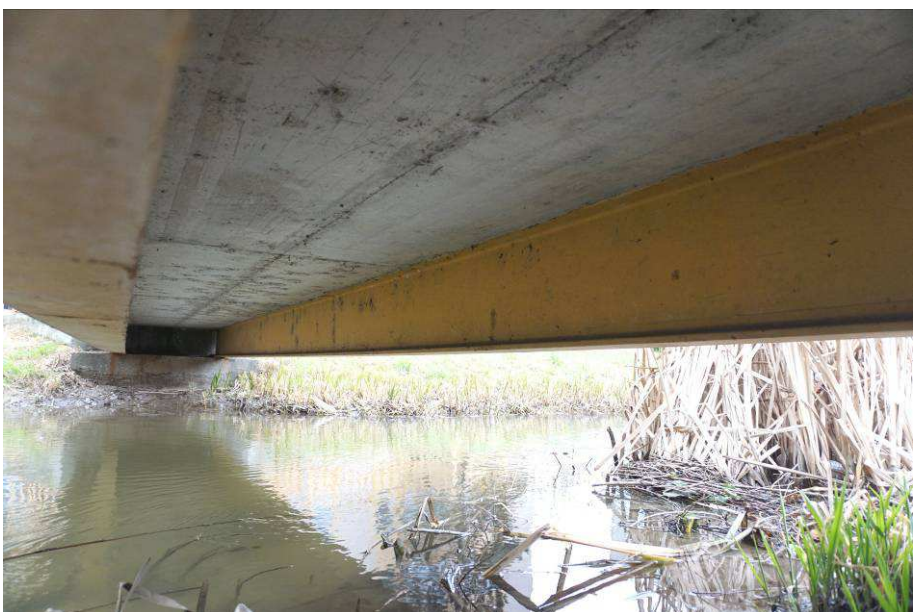
A hídfőn korróziós lefolyások, fészkés betonfelület látható. A meder burkolatlan, kisebb kimosódások láthatók. A felszerkezet betonfelülete száraz, ép. Az acélgerendák a felfekvések kivételével megfelelő állapotúak.

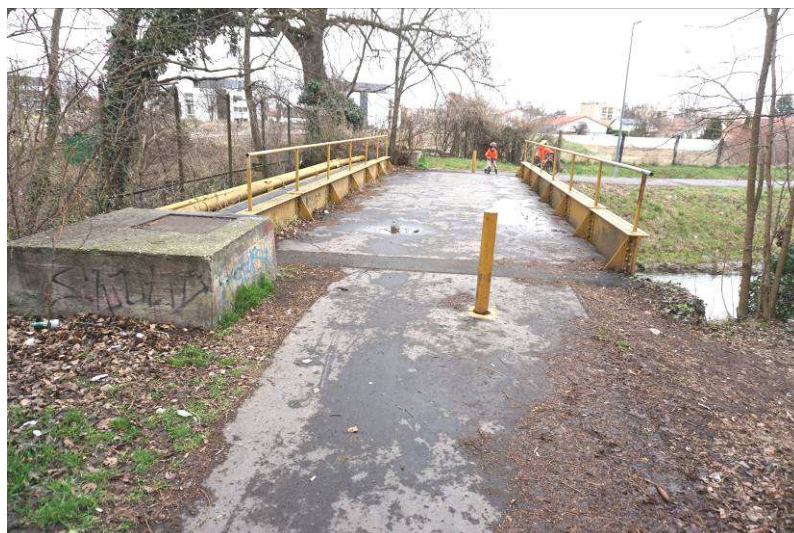
1. kép: Pályanézet

Az aszfalt mélyedéseiben megáll a víz.
A szegélytőben/hídszélén felhalmozódott hordalék.

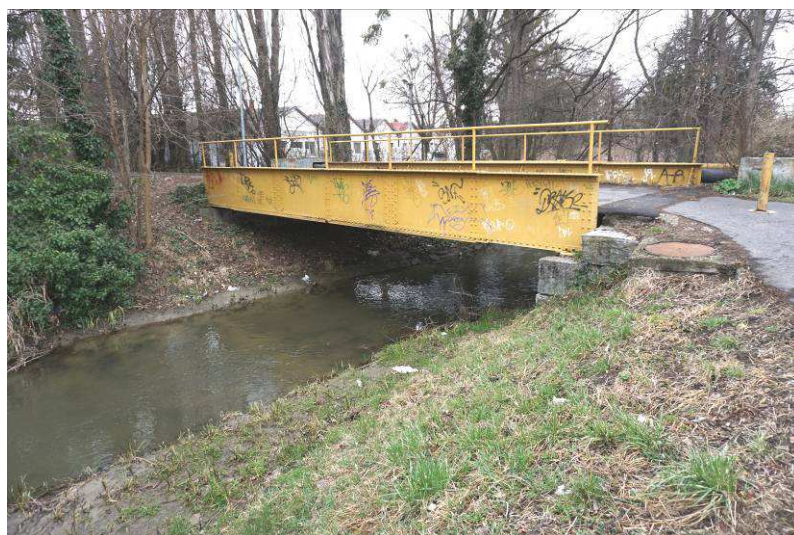
2. kép: Felvízi oldalnézet.

A tartószerkezet megfelelő állapotú. A meder szintén megfelelő állapotú. A korlátvégek kiképzése nem megfelelő.

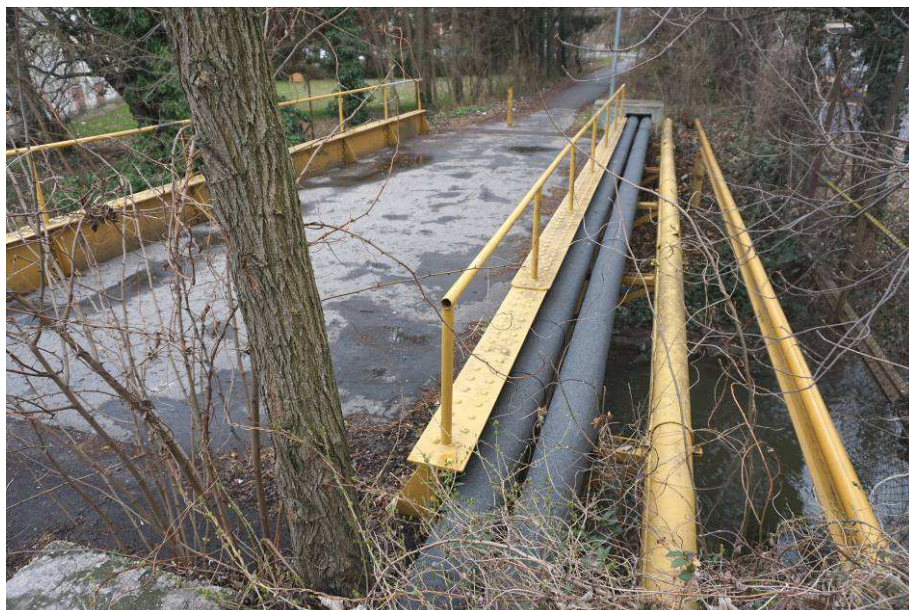
A közművek közelsége a hídszemlét, karbantartást és esetleges hídfelújítást akadályozza. A felfüggesztések jó állapotúak. A híd közvetlen közelében fa nőtt ki.

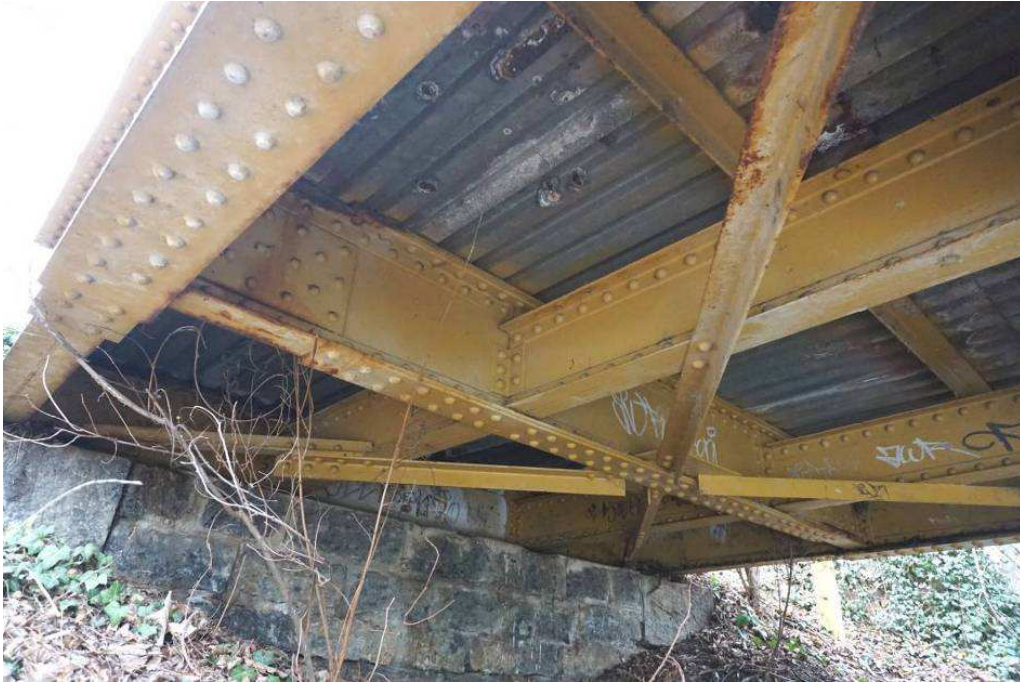
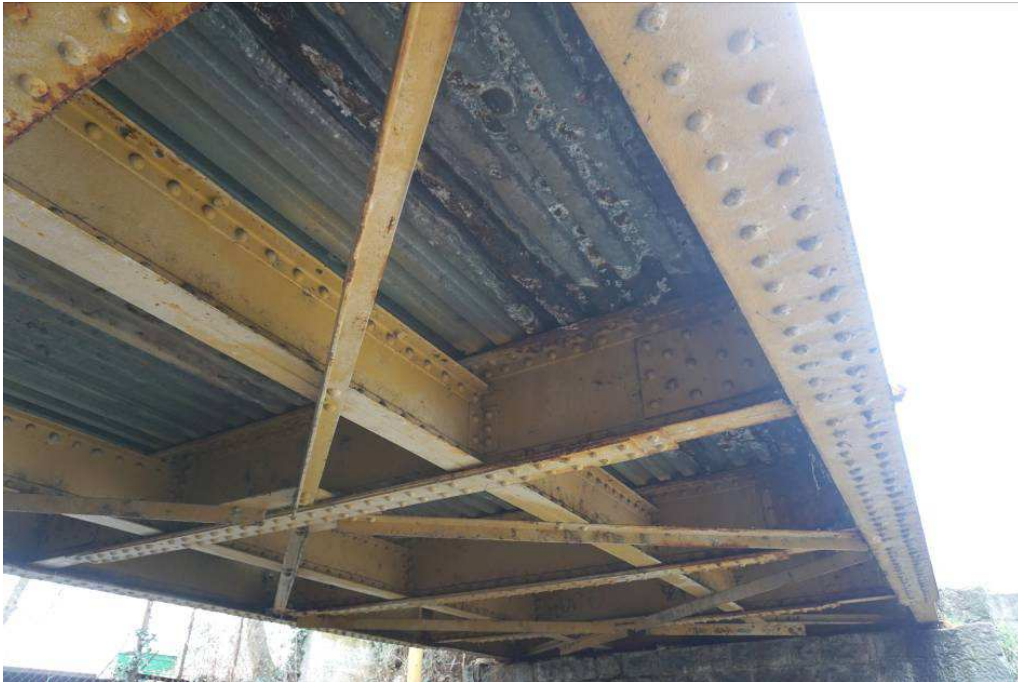
A felszerkezet szélein erős átázási nyomok, acélkorrózió a trapézlemezen. Az acél tartószerkezet jó állapotú, helyenként kisebb korróziós foltokkal jellemzően a hídszéleken. A kőből készült hídfők fugázata hiányos.

6. 7. képek: Leíratot lásd a 4.5. képeknél.

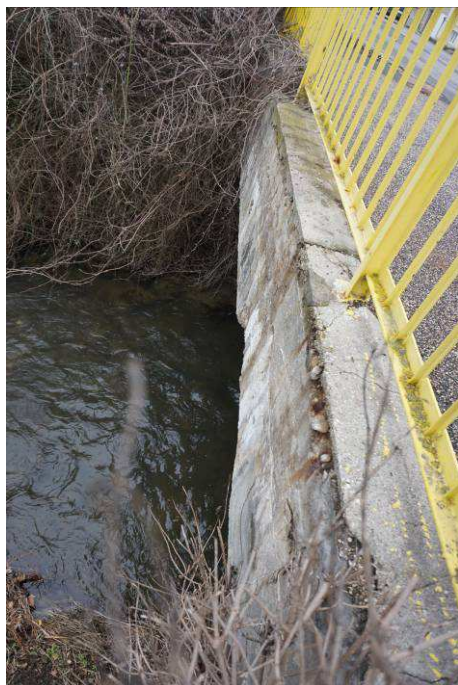
2. kép: Oldalnézet

Szegélyen repedések vannak, a beton morzsalékos, a betonacélok kilátó felületei korróziósak. A szegélyborda alsó felén erős betonleválás, acélkorrózió. A növényzet benőtte a mederoldalt.

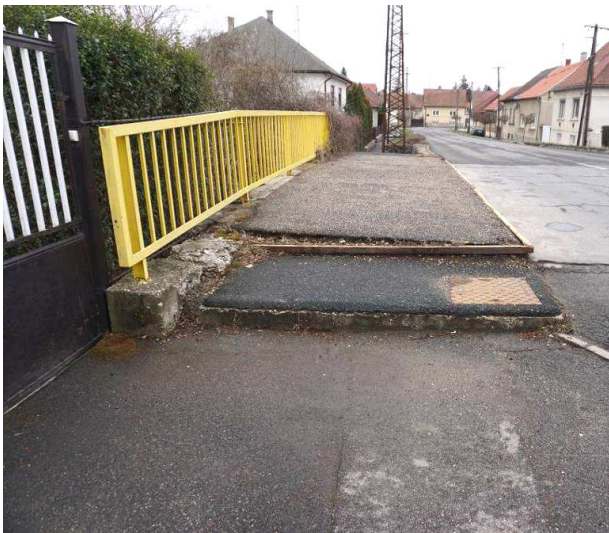
3. kép: Aszfaltburkolat vízáteresztő, az élvédő szögacél levált. Balesetveszélyes a járdacsatlakozás. A szárnyfal betonteteje és a járda-aszfalt betonja erősen málik. A második korlátoszlop a „levegőben lóg”.

Sürgős beavatkozás:
„V”
Alvizi járda végén az élvédő szögvas elvált a betontól. Balesetveszélyes!
”S”
- Burkolat és szigetelés csere.
Előző vizsgálat alapján:
- Vasbeton tartószerkezet javítása
- Vizsgáló lépcső pótlása
- A híd vizsgálhatóságának biztosítása a telekhatárok tisztázásával.

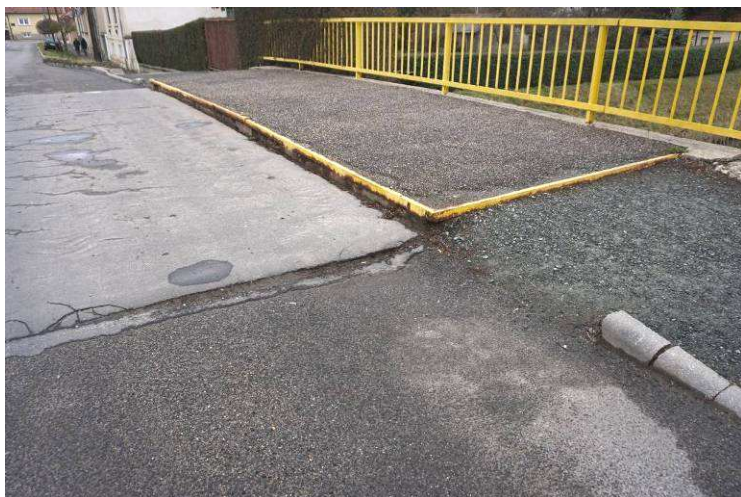
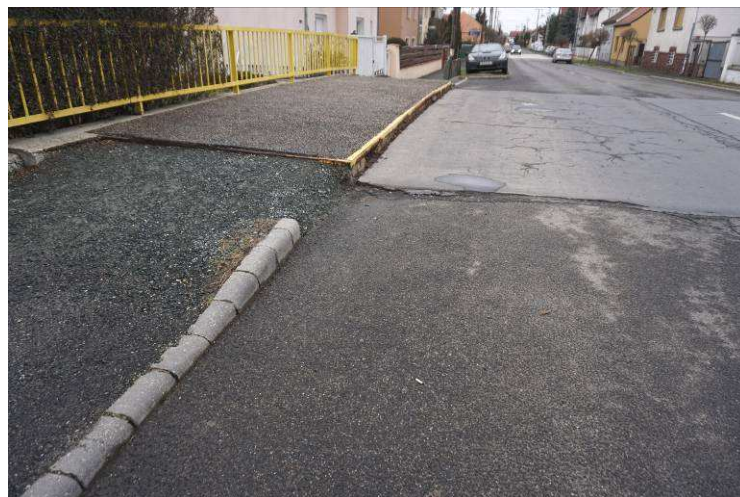
5. 6. képek: A szegély élvédő szögacéljai korróziósak, deformálódtak, a szegély tövében tömítés nem megfelelő, a víz a szerkezetbe jut. A csatlakozó járda aszfaltja morzsalékos, szegélye hiányos, nem egy szintben csatlakozik a híddal, balesetveszélyes. A háttöltés megsüllyedt. A korláttalpakon kezdődő korróziós nyomok. Befolyási oldal.

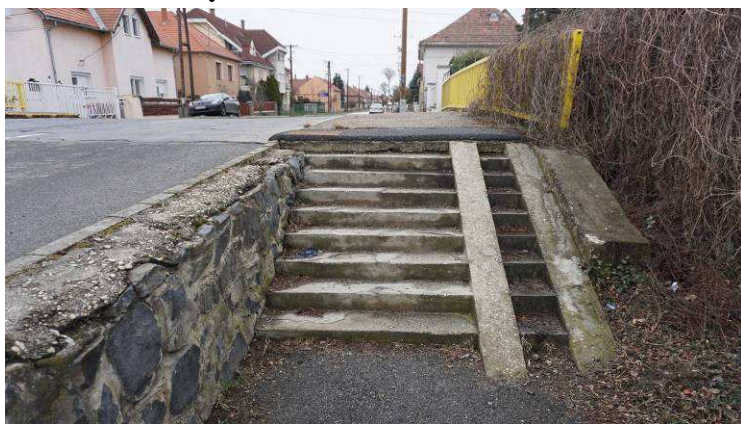
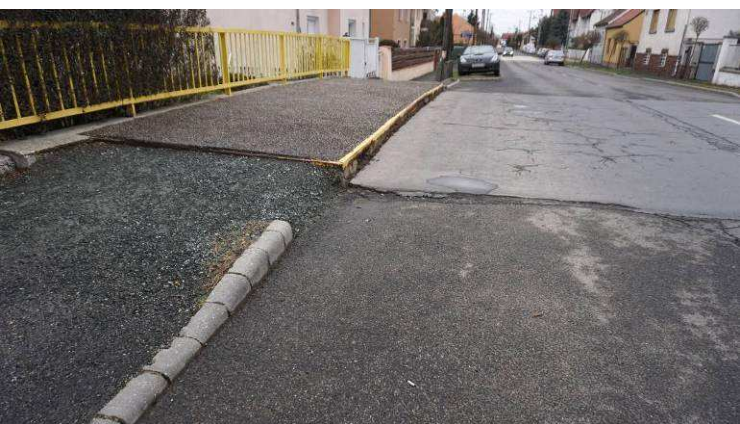
7. 8. képek: A híddal csatlakozó lépcső bevonata nagy felületen levált. A járdacsatlakozásnál megjelent a növényzet. A korlátra erősen ránőtt a futónövényzet. Kifolyási oldal.

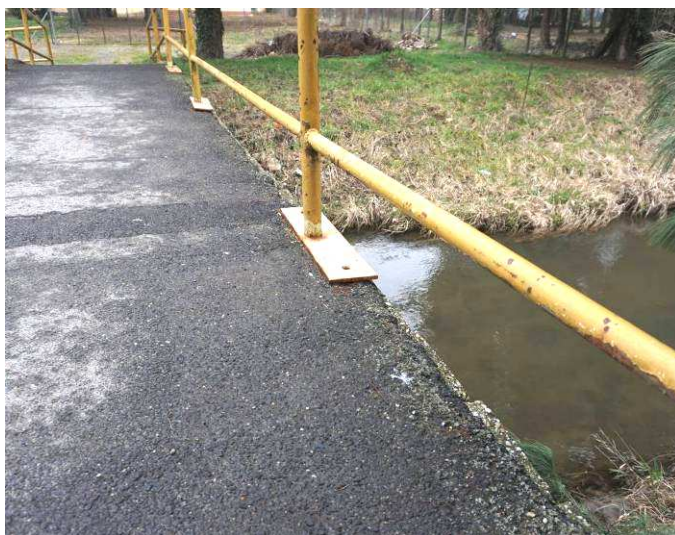
3. kép: A korlát rögzítése instabil, balesetveszélyes.
Az aszfalt repedezett, vízáteresztő.

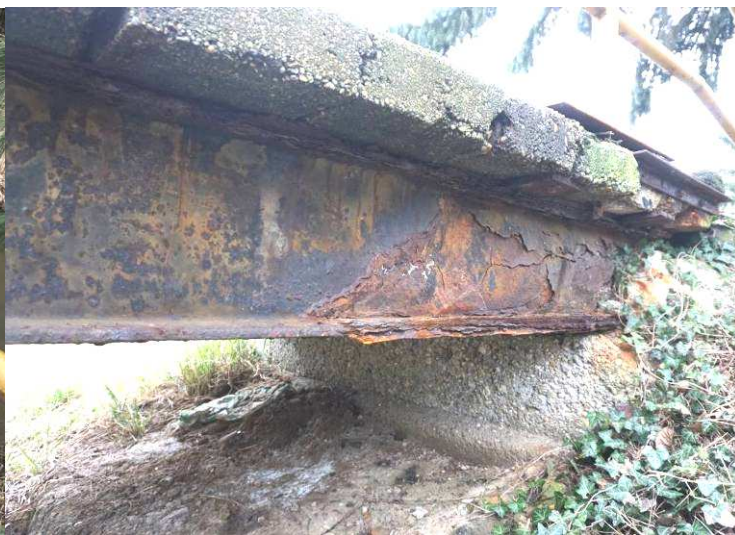
4. kép: Az acél főtartók korrodáltak, különösen a
felfekvéseknél. A hídfők betonfelülete cementpép hiányos.

- Főtartók tisztítása, mázolása
- Pályalemez javítása/építése

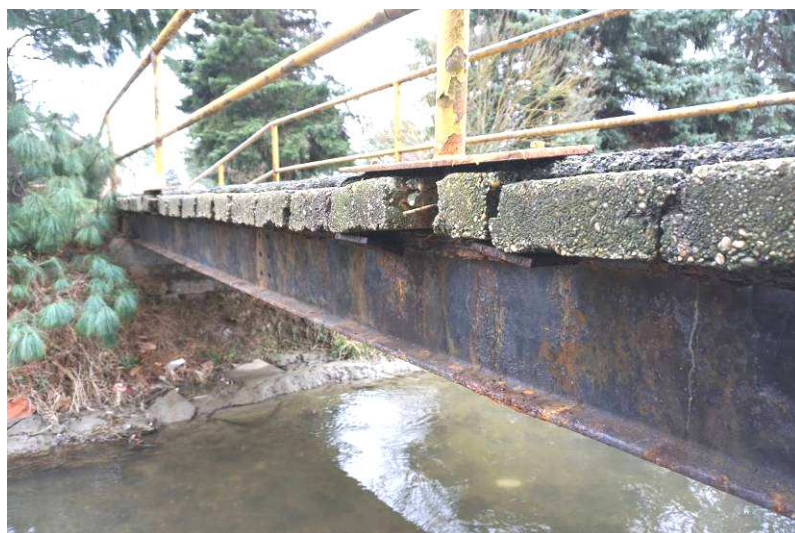
5. kép: Az acél főtartók erősen korrodáltak, a
pályalemez elemei sérültek, hiányosak.
A korlát rögzítése nem megfelelő, instabil, a
korlátról leválik a mázolás.
A mederrézsű a híd alatt megbomlott és
szemetes.

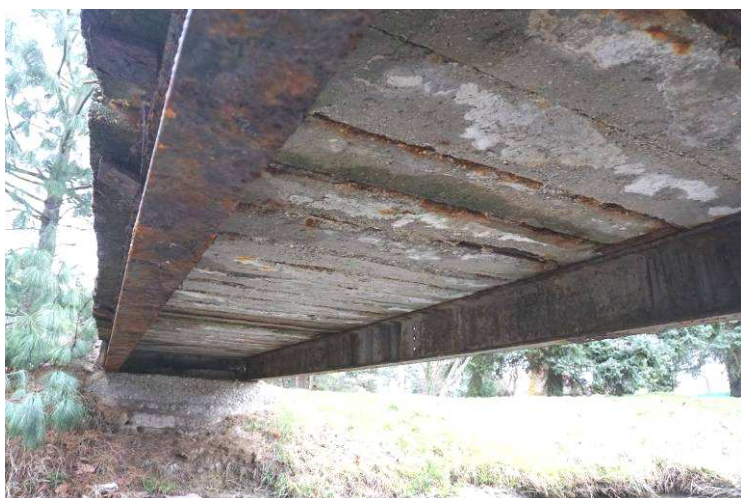
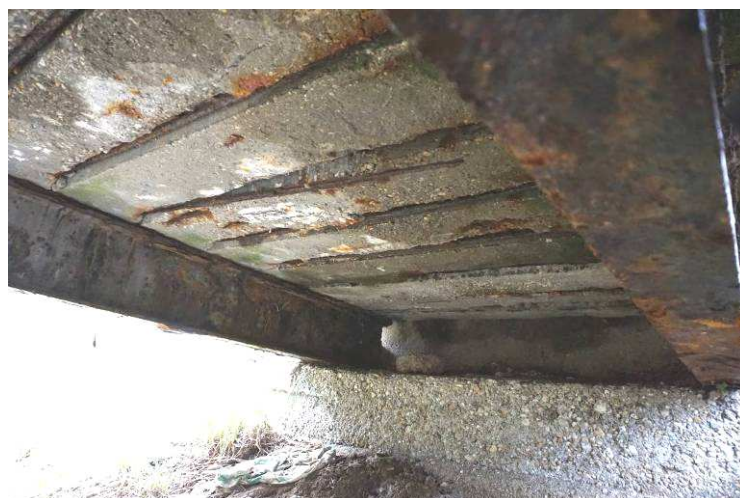
6. 7. kép: A pályalemez előregyártott elemei korróziósak, a betonfedés több helyen levált, kilátszanak a
korróziós betonacélok. Az acél főtartók erősen korrodáltak. A hídfőkön vízfolyások nyomai vannak. A
hídfők felülete fészkes, cementpép hiányos.

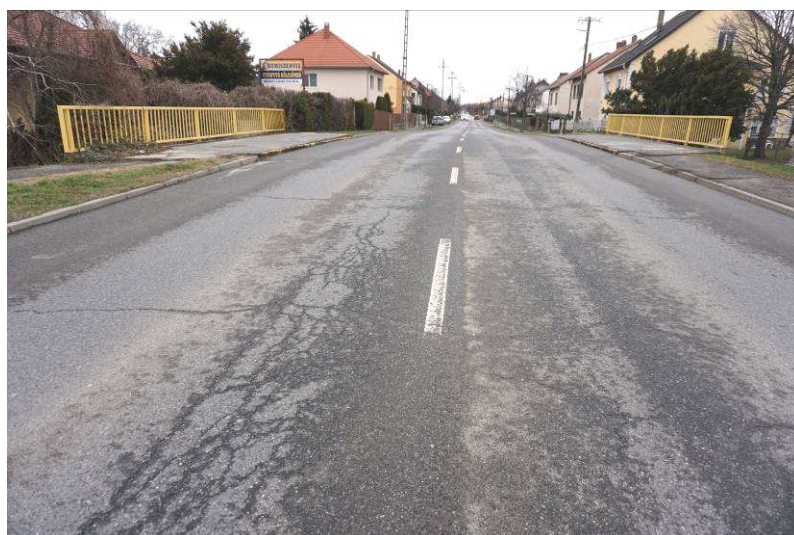
1. kép: Pályanézet

A híd és a csatlakozó burkolat repedezett, nyomvályús. A járdacsatlakozások hiányosak, balesetveszélyesek.

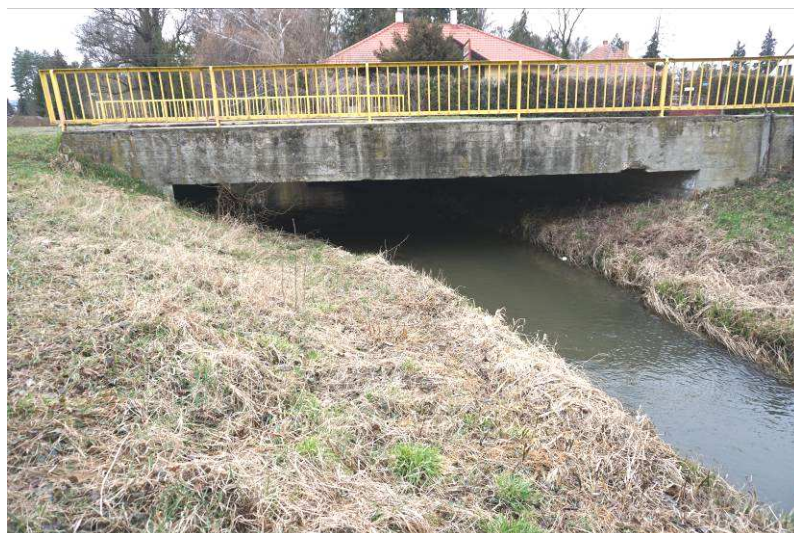
2. kép: Felvízi oldalnézet

Szegély oldalfelületén meszes kiválások, ázásnyomok.

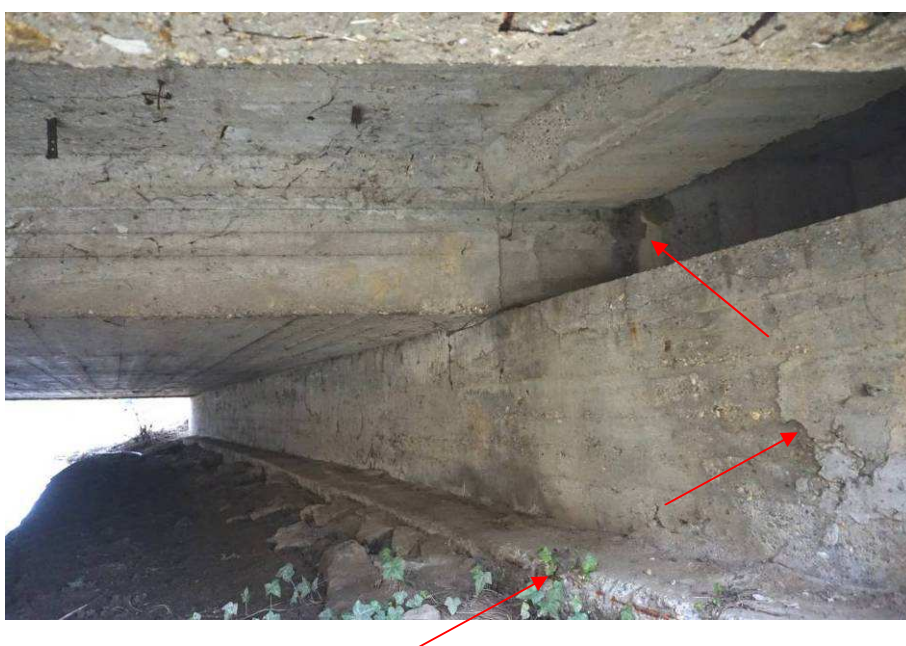
A jobbparti hídfő beázik a felszerkezet csatlakozásánál lévő munkahézagon keresztül. Ez a szigetelés tönkremenetelét tükrözi.

Az alap felső síkjánál levált a beton, korróziós fővasak látszódnak ki. A hídfő felületén a javítások leválnak.

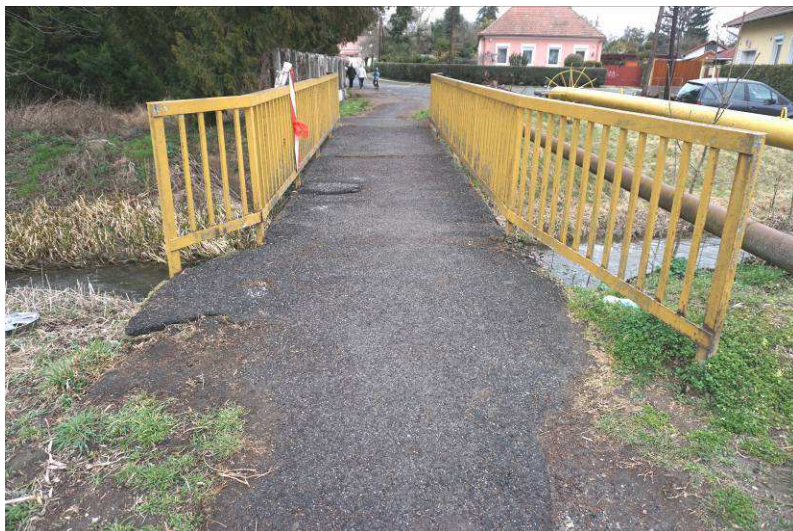
1. kép: Pályanézet

A híd aszfaltburkolata repedezett, hiányos. Egy helyen a szerkezet átszakadt, balesetveszélyes.

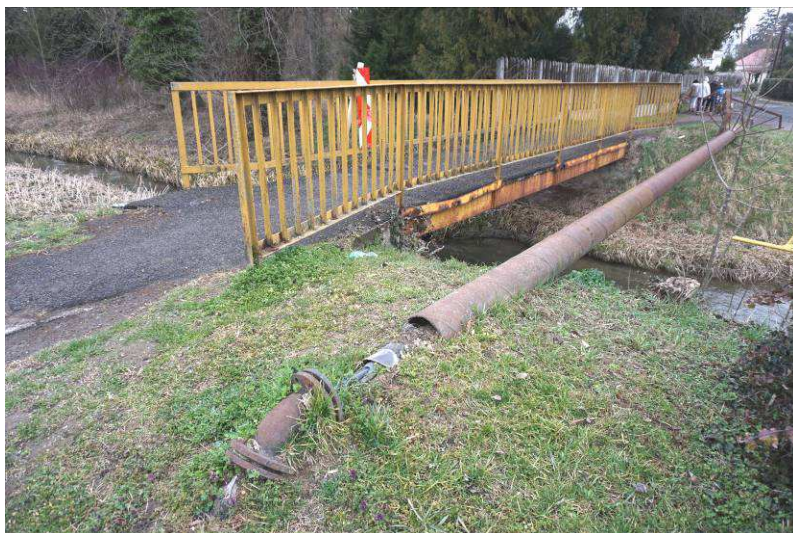
2. kép: Alvízi oldalnézet.

A szélső főtartók és a korlátok acélszerkezete jelentősen korróziós. A lezáró oldallemezek korróziósak, elváltak, helyenként hiányoznak.

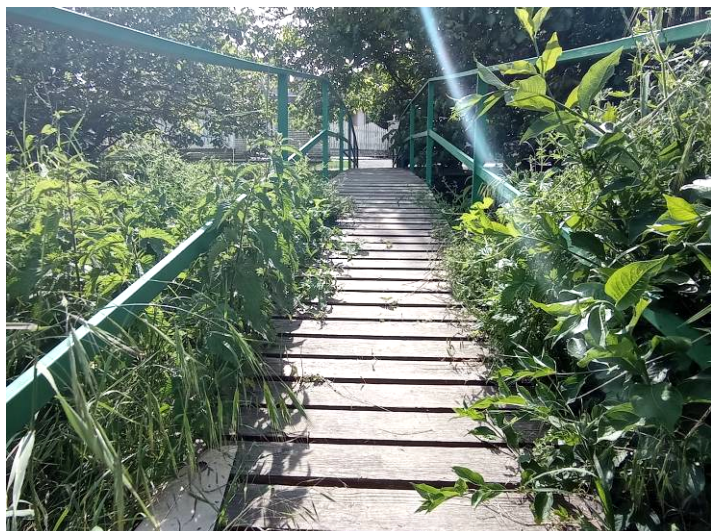
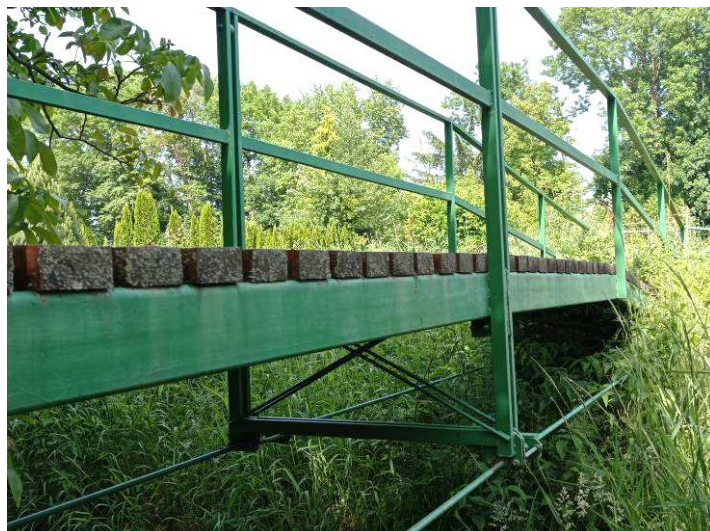
3, 4. képek

Az acél felszerkezet és korlát megfelelő, korrózió nincs a felületeken. Az egysorosán épített pallóterítés ép, felületkezelt.

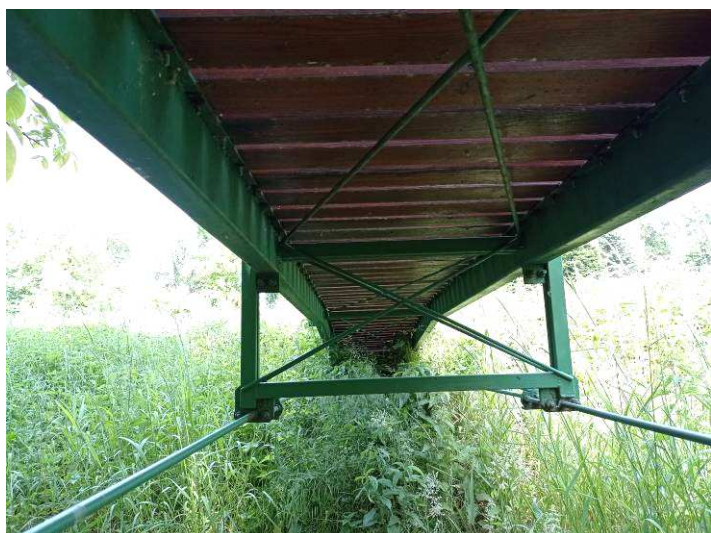
5. kép

A felszerkezet alsó felületei szintén jó állapotúak. Kis mértékű festék kopás látható a fémfelületeken.

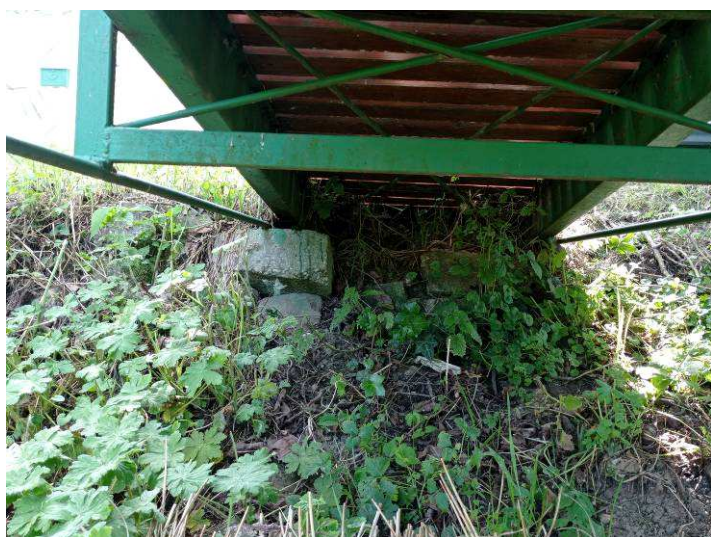
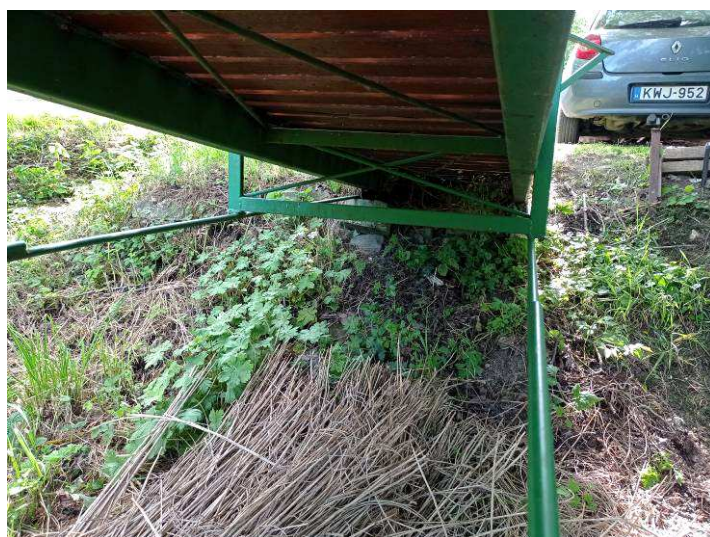
6, 7. képek

A hídfők takartak, előrésű látható csak.

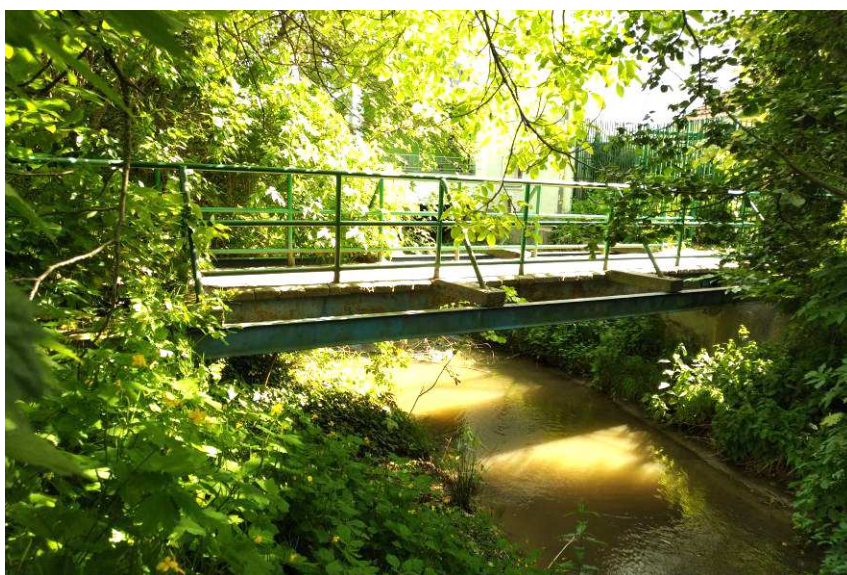
2. kép: Felvízi oldalnézet.

Acél főtartókon kiterjedt korrózió, a betonlapokból álló pálya szintén korróziós, öntött aszfalt burkolat a betonlapok illesztéseinél átrepedt.

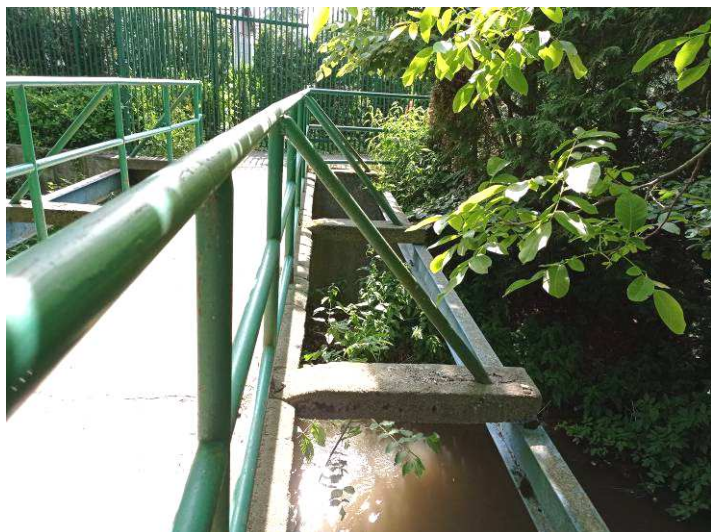
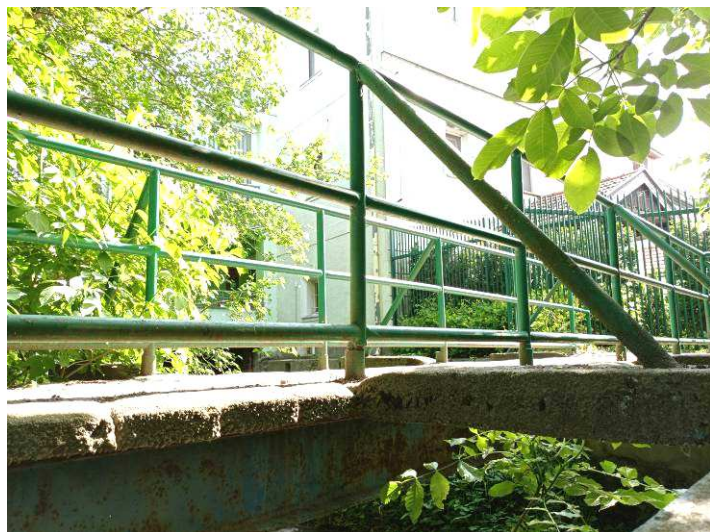
3, 4. képek: Az előregyártott vasbeton lapokból álló járda átázik, mert az öntött aszfalt burkolat az illesztési felületek felett átrepedt. Vízzor kialakítás nincs. Az acél főtartókon előrehaladott rozsdafoltok, a korlátfestéseken hámlások, korróziós foltok alakultak ki.

2.1	Főtartó	S	3	Nagy mértékű korrózió a felületeken, a befogásnál előrehaladt!
2.2	Pályatartók			
2.3	Pályalemez	H	3	Vb. pallók fészkesek, az illesztési hézagoknál ázás nyomai. Vízorr nincs. Egyenetlen járófelület.
2.4	Kiegészítő sáv tartószerkezete	H	3	Az acéltartók felületei korróziósak, a festék erősen hámlik róluk. (Hosszirányú acél főtartók, 2 d b túlnyúló vb. pályagerendán csőkitámasztású acéltartók.)

Sürgős beavatkozás:
<p style="text-align: center;">"S"</p> <ul style="list-style-type: none"> - Főtartók tisztítása és mázolás - Új burkolat képzése - Meder rendezése

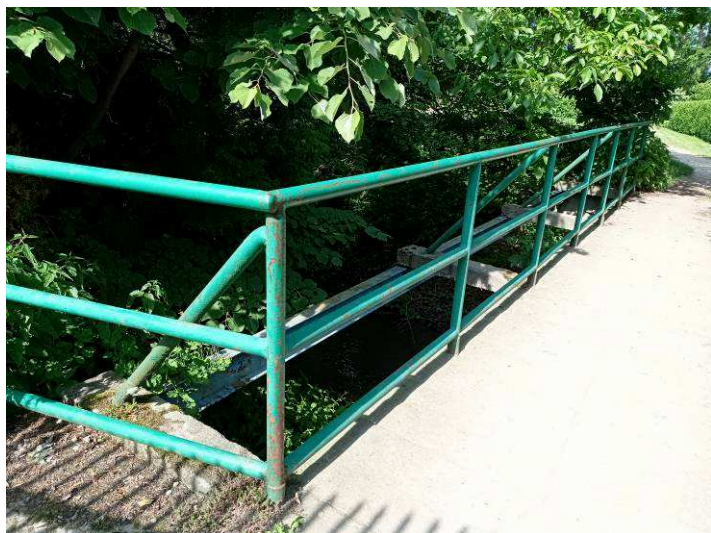
5. kép

A korlát melletti ~1,5 m sávban hiányos a burkolat, szintbeni süllyedés alakult ki. Korlátok nem szabványosak.

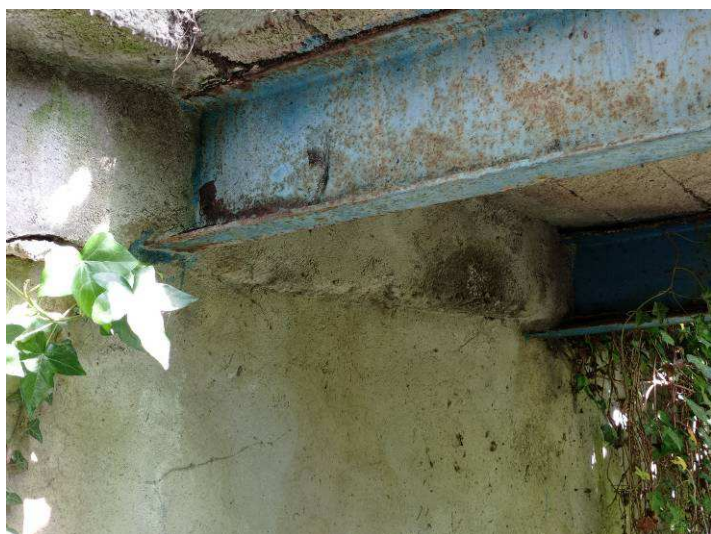
6. kép: Bal parti hídfő átázik, az acéltartók felülete korróziós, melyek a felfekvésénél intenzívebbek.

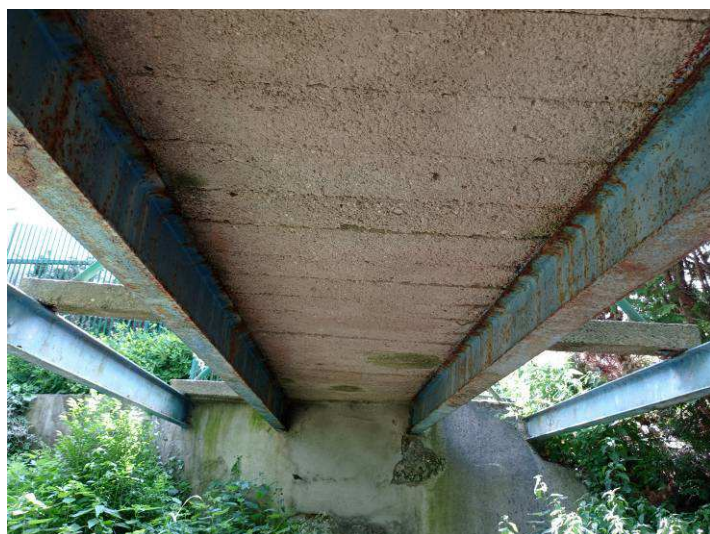
7. kép: Jobb parti hídfőn leázás nyomai, a beton hámlása alatt fészkes felület, munkahézag repedése látható. A vasbeton pallók felületei fészkesek, átázási nyomok vannak. Az acél főtartók erősen korrodáltak.

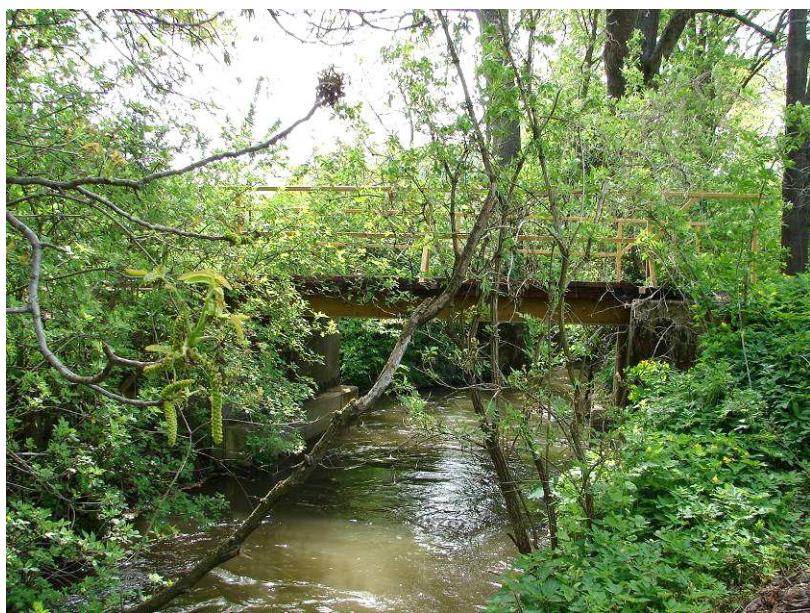
2. kép: Oldalnézet

A hidat erős növényzet veszi körül.

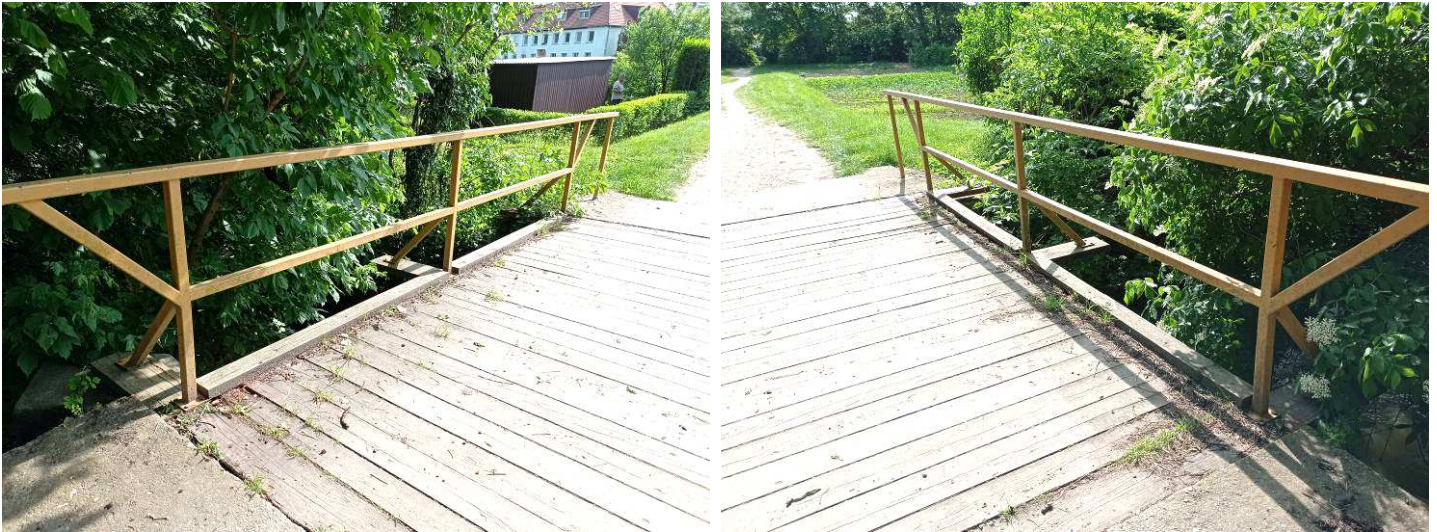
3, 4. képek

Sűrűn, két sorban fektetett fapallók alkotják a járófelületet. A favédelem mostanra lekopott, de károsodás nincs a felületeken, a rögzítésük megfelelő. A hírhoz 1,5m hosszú betonlemez majd földút csatlakozik.

Állapotuk megfelelő.

A korlátok felületein a festés megkopott, nem szabványos kialakítású.

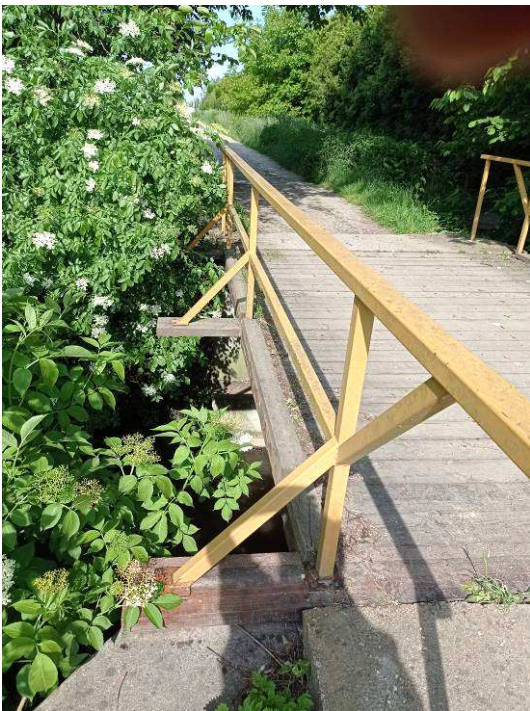
5. kép

Kitámasztó acélszerkezet stabil, a fakonzol szintén. A korlát nem szabványos, a végeinek kiképzése balesetveszélyes. Magassága csak 88 cm.

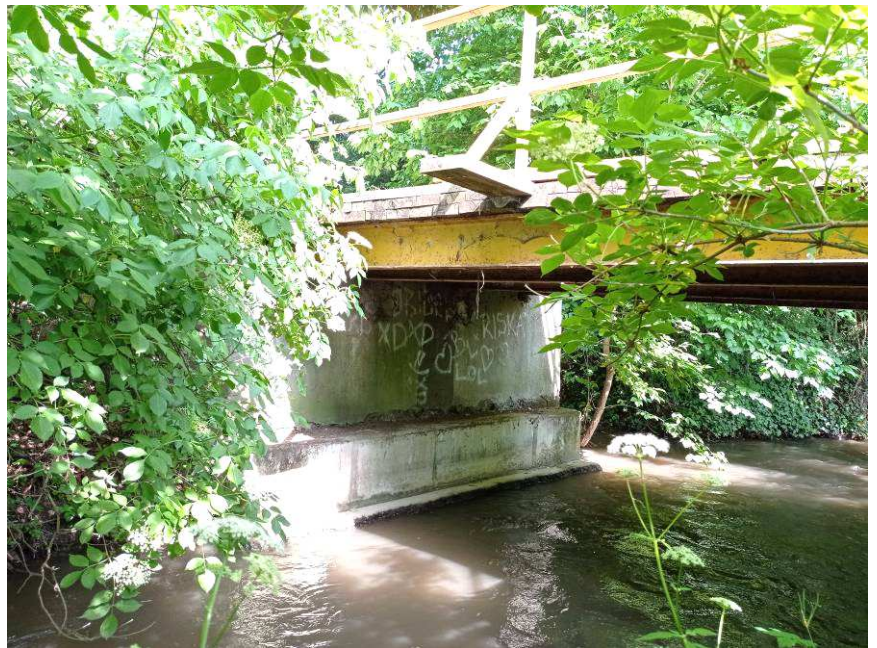
6. kép

Befolyási bal oldalon az alap felső síkja és a hídfő csatlakozásánál repedés kép rajzolódik ki halványan. Kimozdulás nincs. Az alaptest egy része látható mindkét támasznál, ezért azokat védelemmel kell ellátni a kimosódás veszélye miatt.
