PERINT – PATAK HÍDjai

ÉVES HÍDVIZSGÁLAT

ÚJVILÁG utcai PERINT-patak közúti hídja

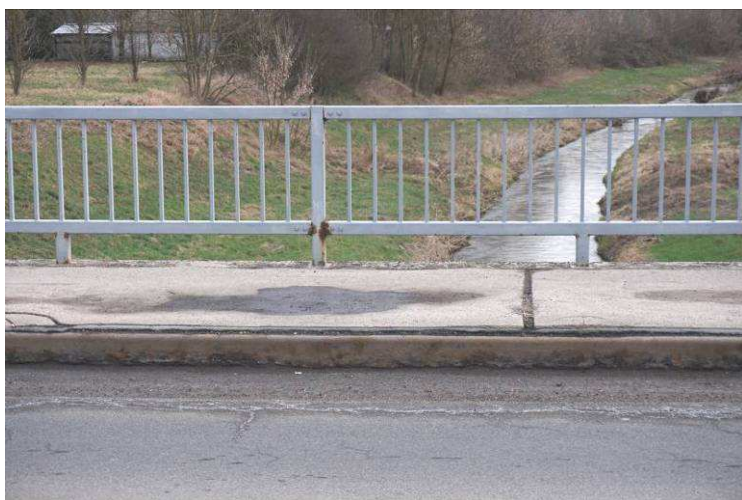
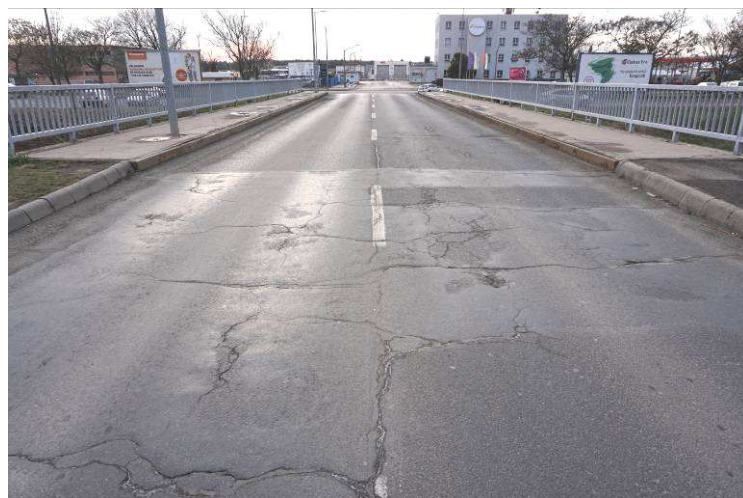
4, 5. kép A korlát csomópontjaiban előrehaladott korrózió. A járdaburkolaton megnyílt hézagok, repedések, mélypontok alakultak ki. A szegélybelsőn lévő acéllemez erősen korrodált. A háttöltés aszfaltburkolata erősen repedezett, megsüllyedt. A hídról való vízelvezetés a burkolaton és a közeli víznyelőkön keresztül történik.

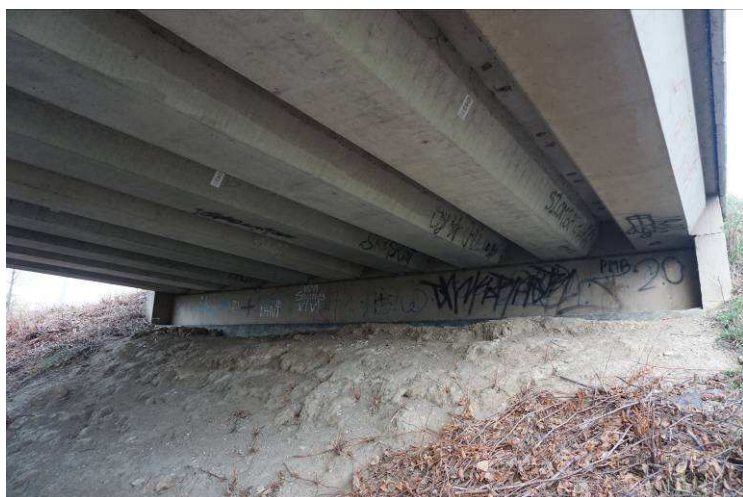
7. kép: Az előrészsík burkolata hiányzik, a cölöpössze-fogó gerenda szigetelt felülete kilátszik a terepsíkből. A cölöpök még nem láthatók. A felszerkezeti gerendák alsó síkja jó állapotúak.

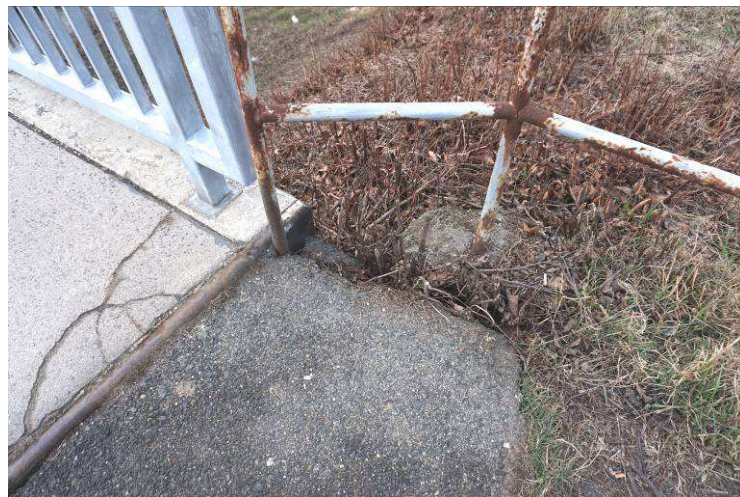
8. kép: A hídvégen lévő csatlakozó járda oldalsó megtámasztása kimozdult, a járda kezd megsüllyedni.

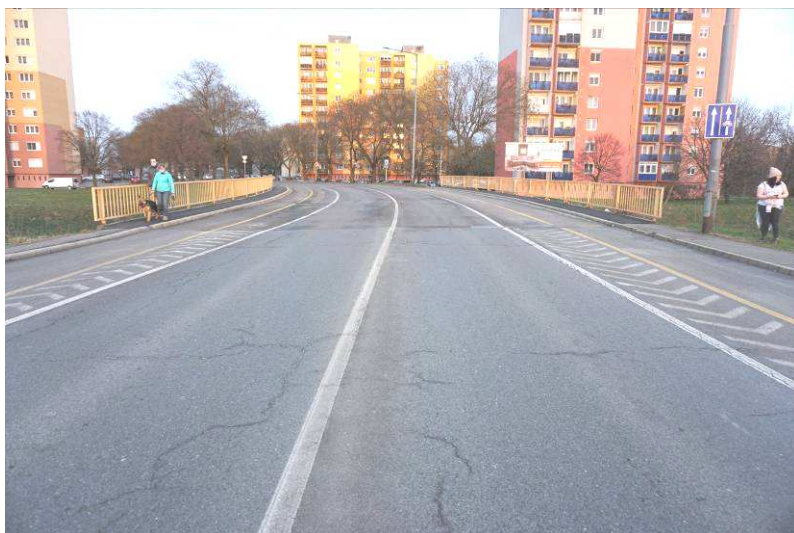
1. kép: Város felőli pályanézet

A híd pályája és a csatlakozó aszfaltburkolatok repedezettek, nyomvályúsak, helyenként kátyúsak. Dilatáció egyik hídvégén sincs.

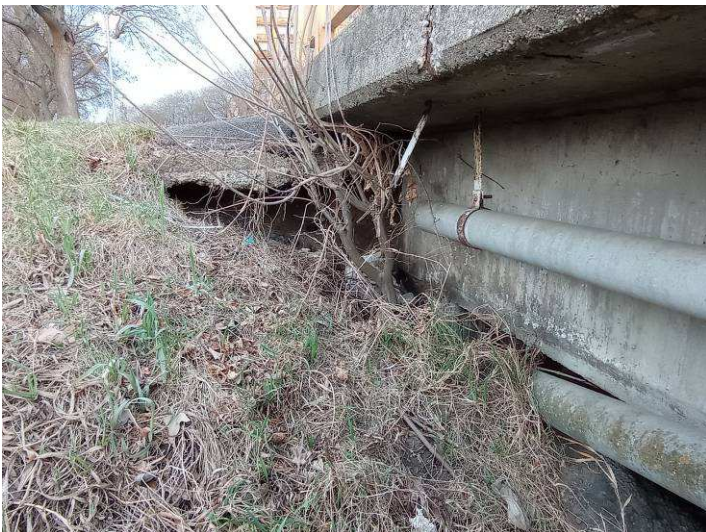
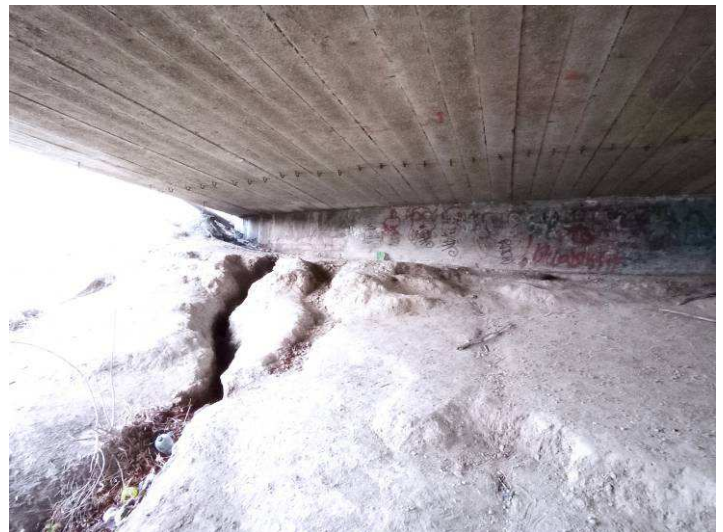
7. 8. 9. képek: Befolyási bal oldali hídvégen a kialakult mélyponton keresztül a hídon összegyűlt víz jelentős része a híd alá folyik be káros mértékű kiüregelődéseket okozva. A hídról lefolyó csapadékvíz az aszfaltrepedéseken keresztül a hídfő hátoldalát áztatja. A szerkezeteket borító nagy mennyiségű grafiti a vizsgálatot nehezíti.

A vízvezetés korrekt megoldása sürgős feladat.

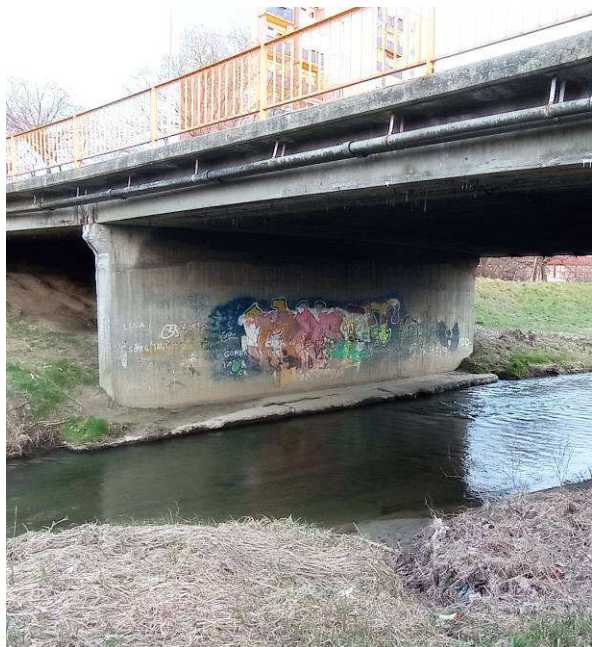
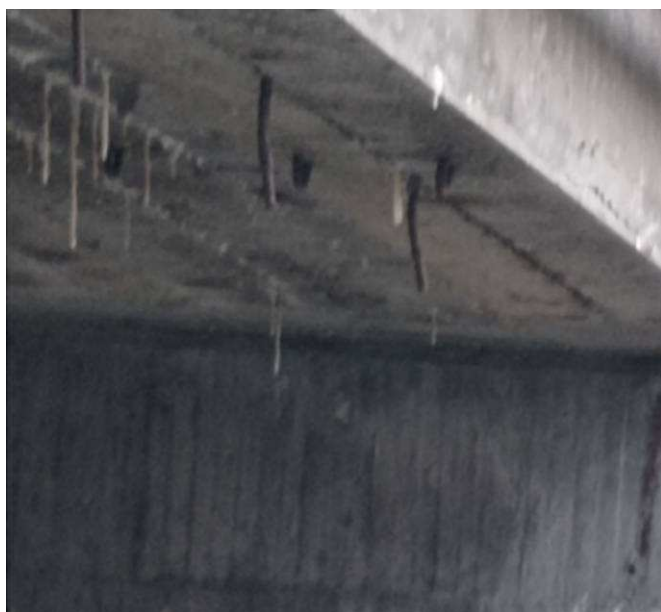
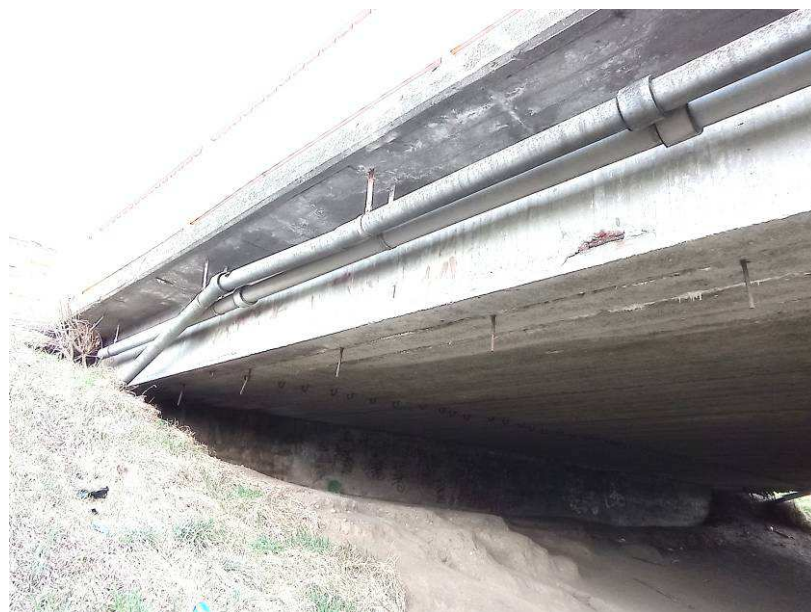
10. 11. 12.13. képek: A híd befolyási oldalán erőteljes leázások, mely a szerkezeti elemeken erős korróziót, betonrepedéseket, leválásokat eredményez. Bizonyos területen mészkő kiválásokat, mészkőcsapokat tapasztalhatunk. A bal oldali pillérnél erős mederkimosódás jött létre, a cölöpösszefogó gerenda felülete kilátszik. Az út melletti árok vize a rézsűben erős kimosódást okozott.

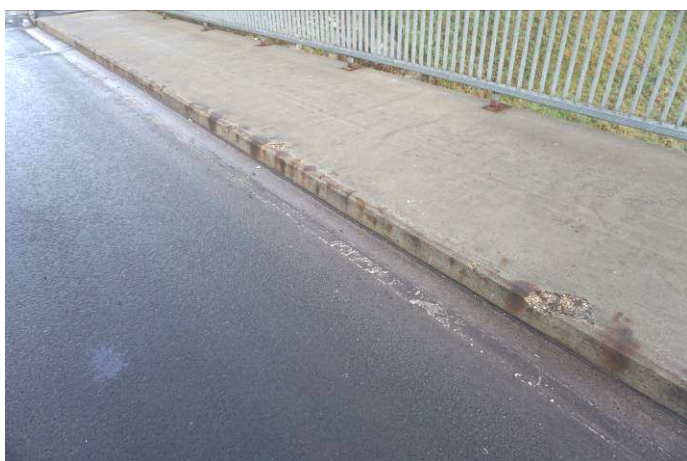
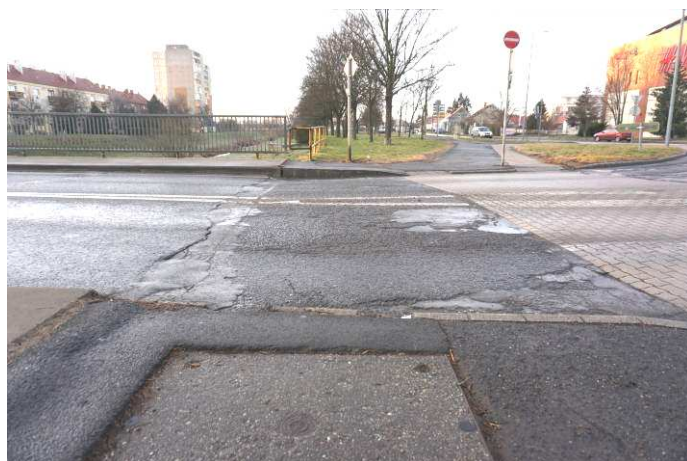
5. 6. képek: A járdán keresztirányú repedések, a beton és a bevonat hámlik, erőteljes acélkorrózióra utaló foltok vannak. A korláttalpknál erőteljes korrózió figyelhető meg. Áruház felőli háttöltés erőteljesen megsüllyedt, a két csatlakozó járdával együtt. A csatlakozó aszfaltburkolat tönkre ment. Az útburkolat a hídon hosszirányban repedezett.

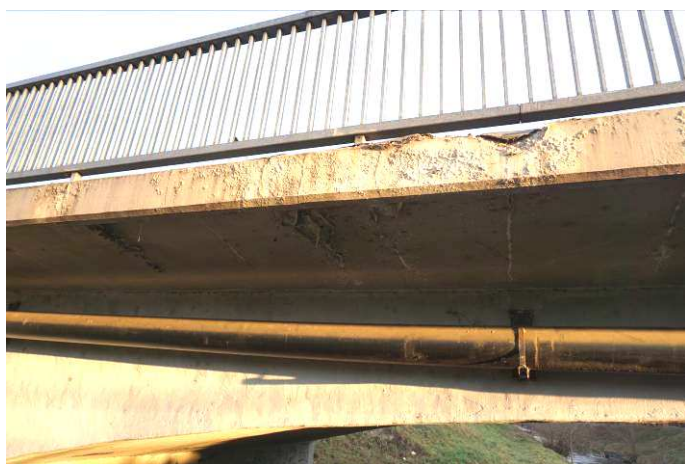
9. kép: Konzolvégén a betonvédelem foltokban hámlik, ezeken a helyeken a beton lokálisan leválik. A közműtartó konzolok korróziósak.

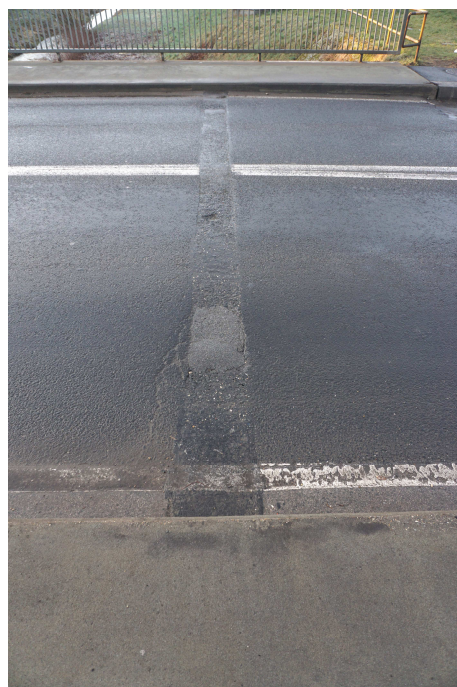
10. kép: Dilatáció repedezett, megsüllyedt, vízzárása nem biztosított.

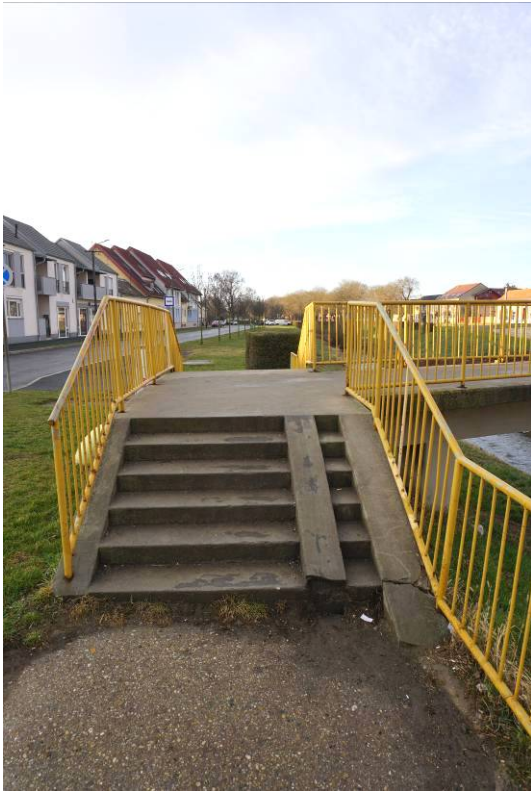
3. kép: Befolyási oldalon a feljárati lépcső tönkrement rámpája.

Sürgős beavatkozás:
<p>„S-V „</p> <ul style="list-style-type: none"> - Korlátok cseréje szükséges. - A lépcső átkorrodált részét, a lépcsőfokokat és a hiányos rámpákat fel kell újítani. <p>”S”</p> <ul style="list-style-type: none"> - Hídpálya szigetelés felújítása. - Közműfelfüggesztések korrózióvédelme

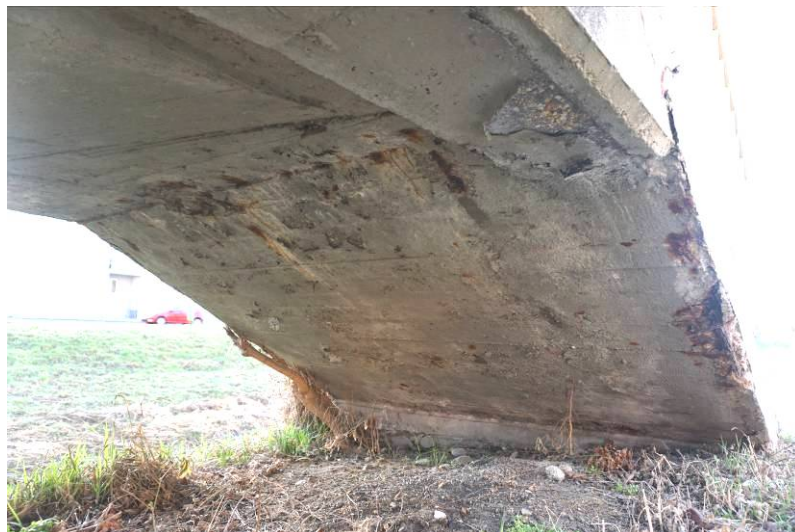
5. kép: Betonleválások, acélkorrózió, meszes lefolyások. Rosszul szigetelt a szerkezet.

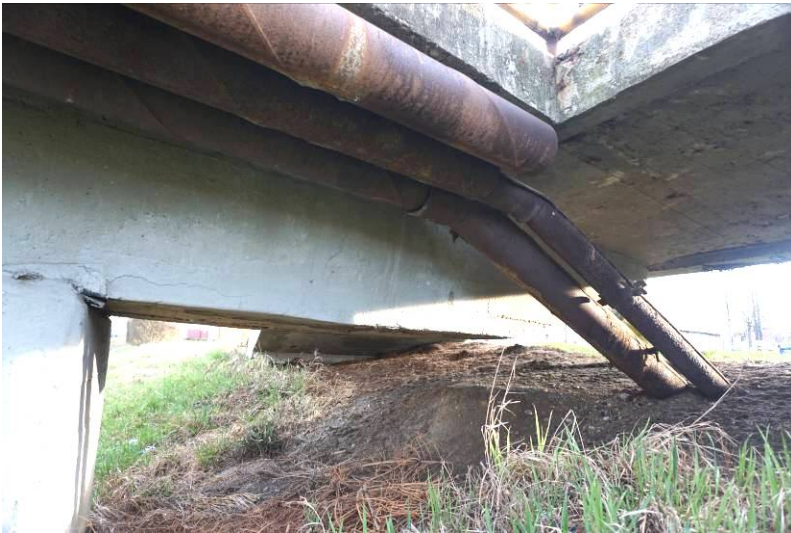
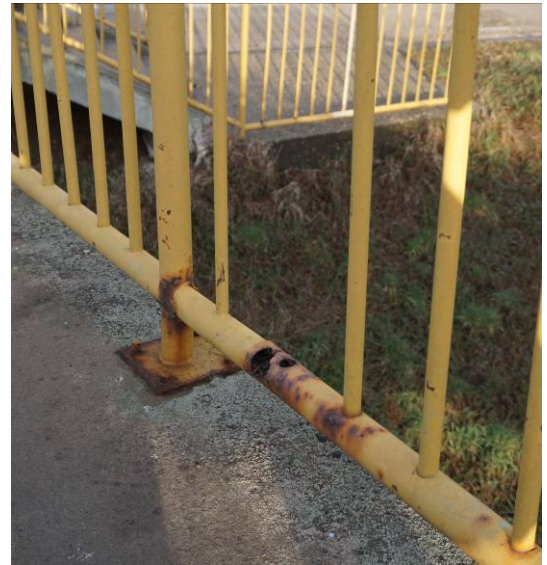
6. 7. képek: A főtartó konzolvégén vízszintes repedés és ferde repedések, a közművezetékek védőcsövei és felfüggesztései erősen korróziósak. Korlát több helyen erősen korrodált, több helyen hiányzó pálcák, a talpak korróziósak, a korlát instabil, balesetveszélyesek.

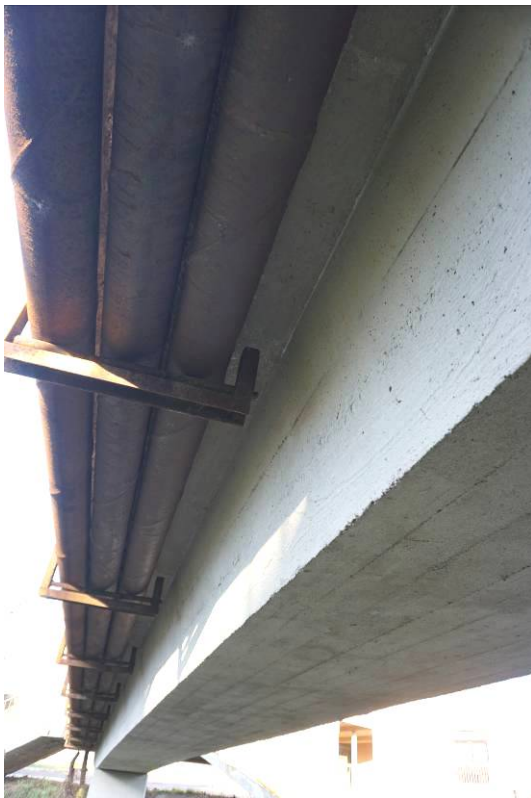
8. 9. képek: A főtartó megfelelő állapotú, a támaszok mögötti konzolos szakaszain repedések láthatók. A konzolok alsó síkján elszórtan korróziós pontok és cementpéphiány látható. A konzolvégeken sok helyen betonleválás és korróziós foltok ill. betonacélok láthatók.

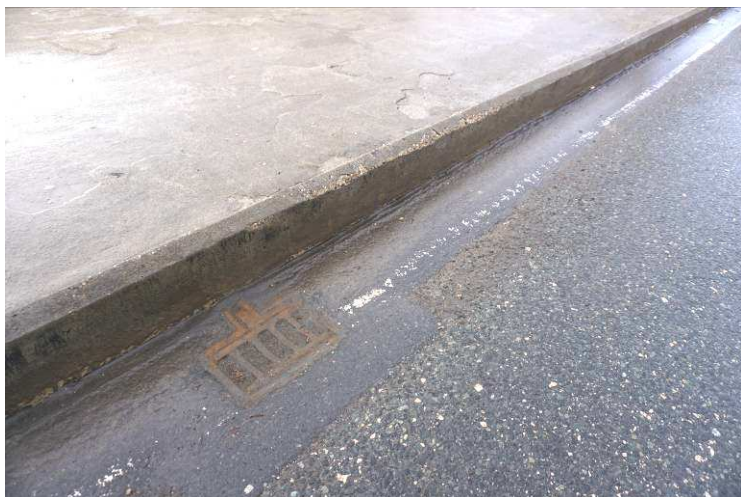
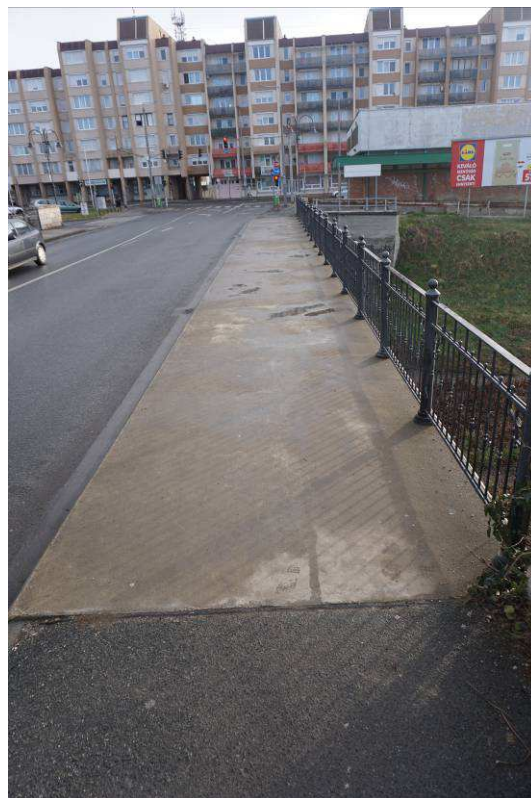
3. 4. képek: Víznyelők eltömődtek, a járdaszegélyről a bevonat erőteljesen hámlik, a járdafelületen a víz több helyen megáll.

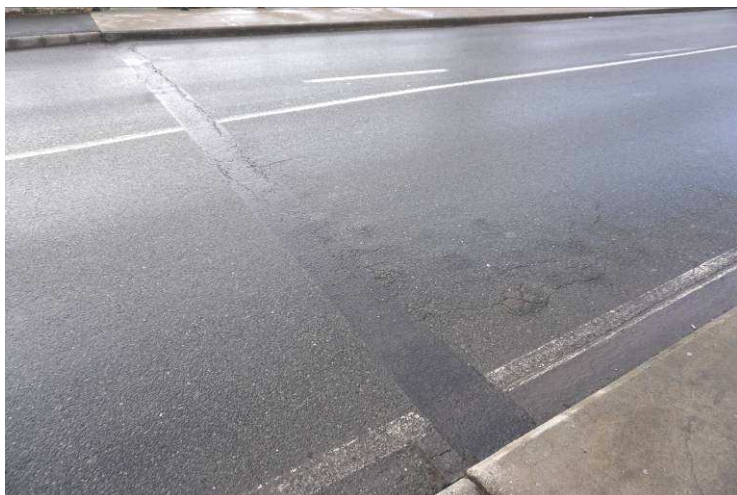
5. kép: Az aszfalt dilatáció megsüllyedt, a környezete repedezett, vízzárósága nem biztosított. A pályaburko-

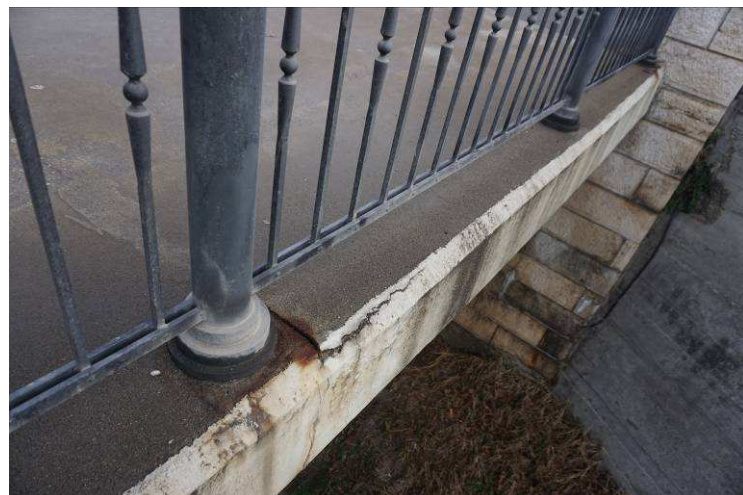
6. kép: A járdaszegélyen repedések, bevonatleválás, korlátoszlop tövében korrózió. lat aszfaltja több helyen repedezett, felhólyagosodott.

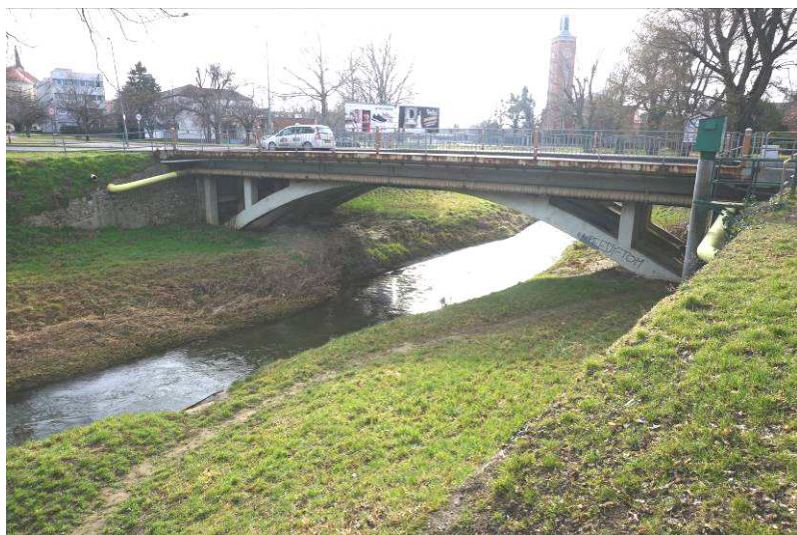
2. kép: Oldalnézet.

Meder és környezete rendezett.

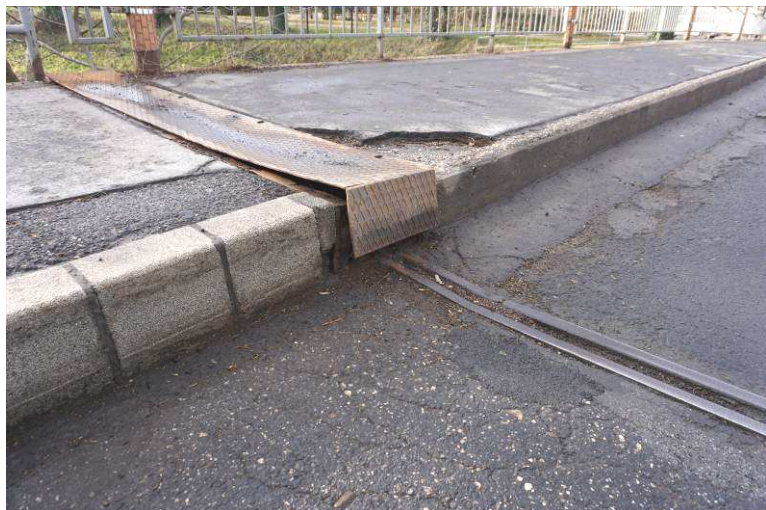
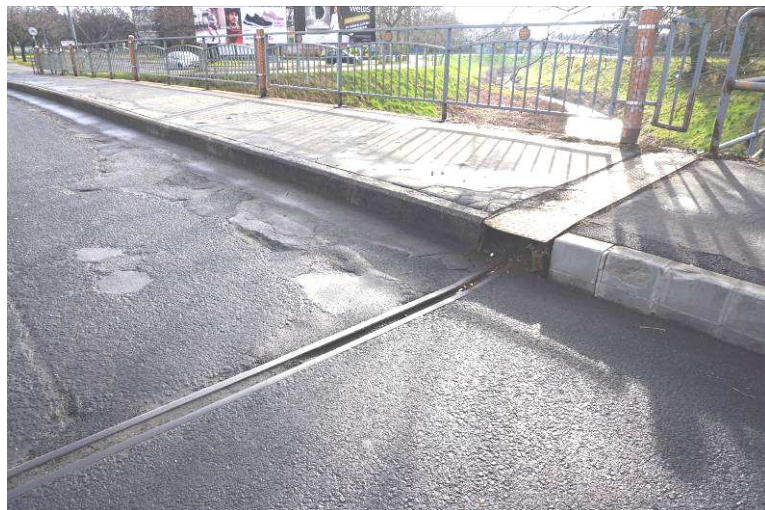
3. 4. képek

Út dilatációja nem vízzáró, eltömődött így a hosszirányú alakváltozást gátolja. Az útburkolat rossz állapotú, repedezett, hiányos, kátyús, felgyűrődött.

Járdák dilatációi deformálódtak, hiányos. A fedőlemez balesetveszélyes. A járdaburkolat repedezett, hiányos, több helyen felhólyagosodott. Az öntött aszfalt repedésein leszivárgó víz a tartószerkezetet károsítja.

Sürgős beavatkozás:
„V”
<ul style="list-style-type: none"> - Az útpályán és a járdákon mindkét dilatáció cseréje szükséges a tartószerkezetek védelme érdekében. - A burkolt korlátoszlopok cseréje, korrózióvédelem a korlát teljes felületén. - A kifolyási oldalon a konzolvégre erősített közművezeték bármikor leszakadhat
„S”
<ul style="list-style-type: none"> - Főtartókon lévő repedések okának felülvizsgálata, javítása. Statikai felülvizsgálat fővizsgálat keretén belül. - A felszerkezet szigetelése szükséges. <ul style="list-style-type: none"> - Betonfelületek javítása - A cseréig a dilatációk tisztítása szükséges. - Az aszfaltburkolatok javítása szükséges a felújításig. - Konzolvéget borító acéllemez felújítása.

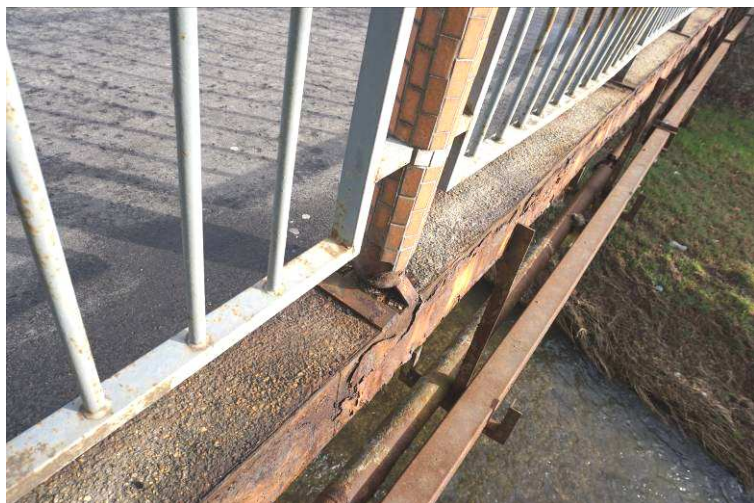
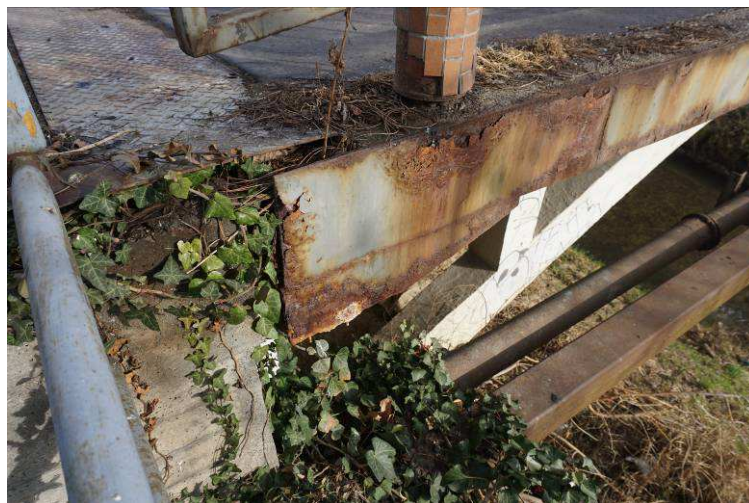
5. 6. képek

A burkolt korlátoszlopok alsó részén a burkolat levált, a talprészek erősen korrodálódtak. A nem burkolt oszlopok talpai is korróziósak.

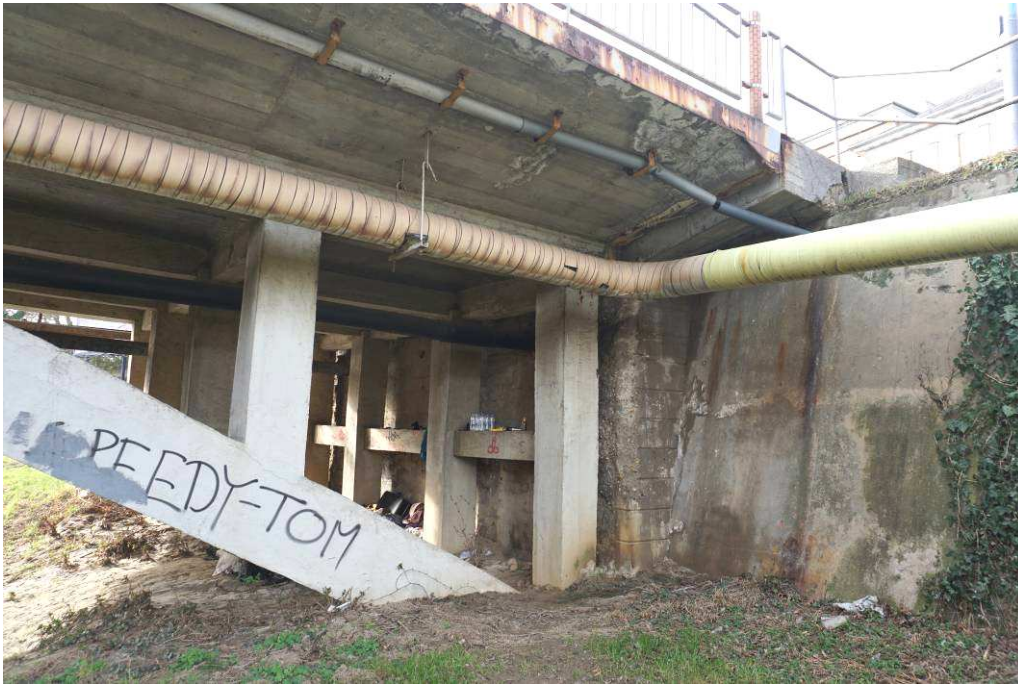
7. kép: Befolyási jobb oldal.

Konzolvégeken lévő acéllemez erősen korrodált. A konzol szerkezete átázott, lefolyások, repedések, erős meszes kiválások láthatók rajta. A dilatáción keresztül lefolyó víz a felszerkezetet és az egész alépítményt áztatja, ezért a vasbeton szerkezetek jelentősen károsodtak. A híd alatti környezet rendezetlen. A hídhoz csatlakozó támfal felületén ázás és erős korróziós nyomok láthatók. A híd szivárgó kivezetése nem látható a támfalakon, ezért nagy valószínűséggel a háttöltésbe került bevezetésre.

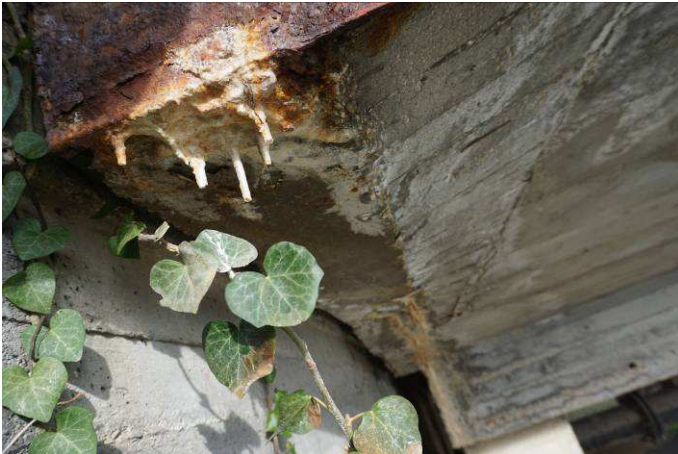
8. kép: Dilatáció alatti felszerkezet.
A felszerkezetten a csapadék hatására erős korrózió alakult ki.

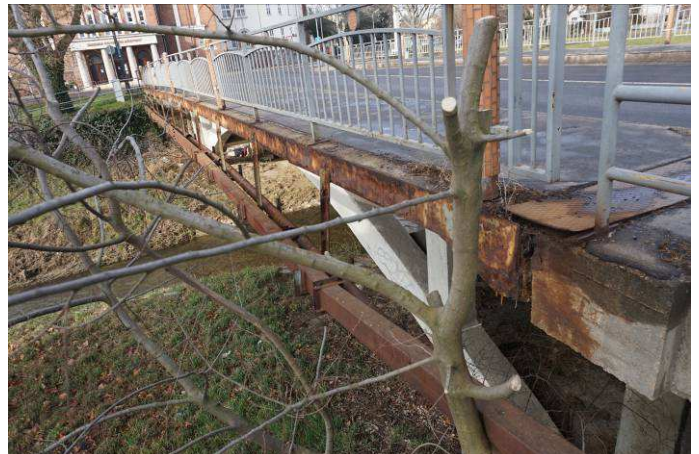
9. kép: Dilatáció feletti szerkezetek.
Dilatációnál erős leázás és korrózió.
Konzol oldallemezén a közmű tartószerkezetén, védőcsöveken, erős korrózió. Balesetveszélyes. A kinőtt fa a közlekedést akadályozhatja, a közművet veszélyeztetheti.

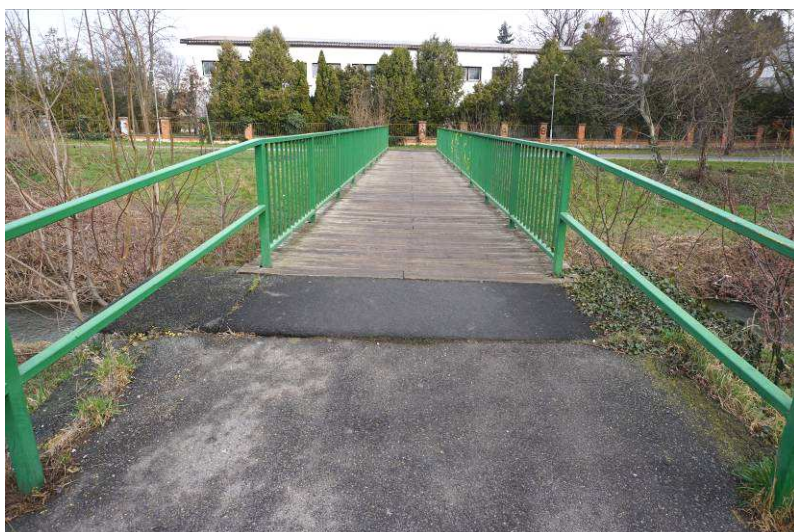
1. kép: Pályanézet

Pályacsatlakozás megfelelő. Korlátmázolás kezd lekopni.

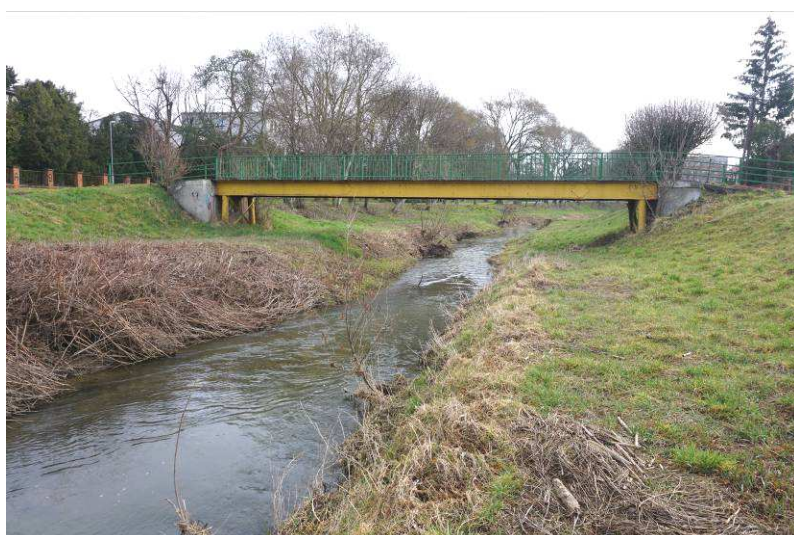
2. kép: Oldalnézet

Patakmeder és a rézsűk rendezettek. Hídvégeken erőteljes növényzet.

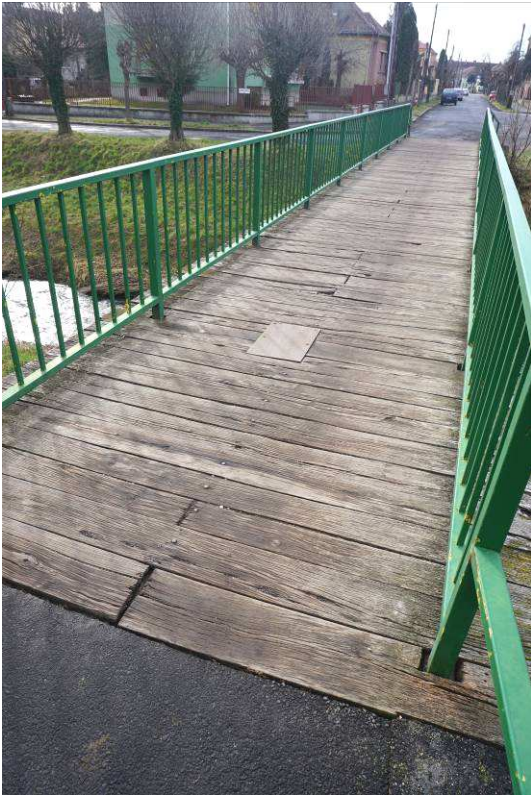
3. kép: Pallóterítés rögzítése hiányos, a fapallók helyenként korhadtak, balesetveszélyesek, a faanyag védelme nem megfelelő.

- Hídfők felújítása, főtartók dilatációs mozgásának biztosítása.
- Acélszerkezetek korrózióvédelme.
 - Fapallók cseréje.

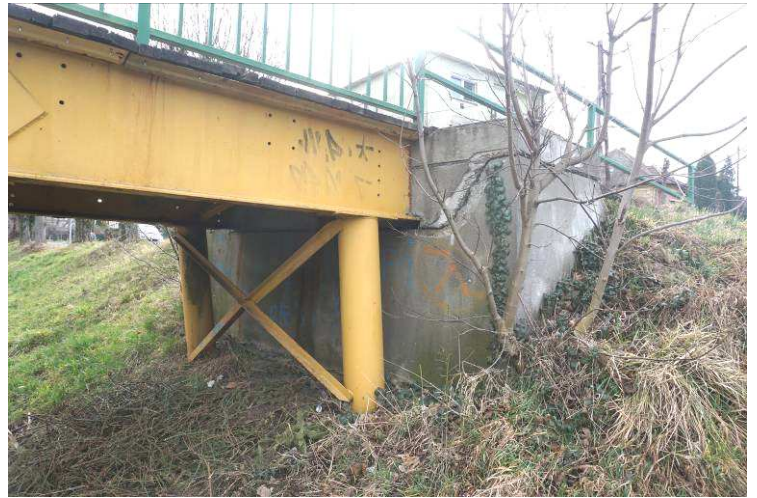
4. kép: Hídfőkön a szerkezeti gerenda erőteljesen megrepedt, ami az acél főtartók dilatációs mozgásának következménye.

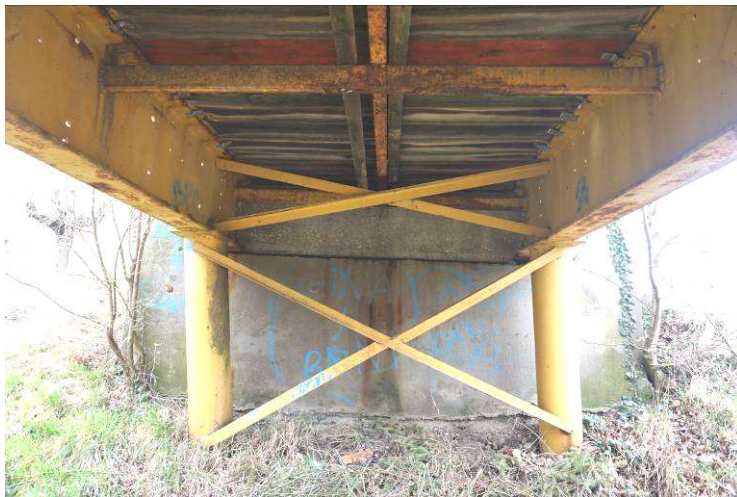
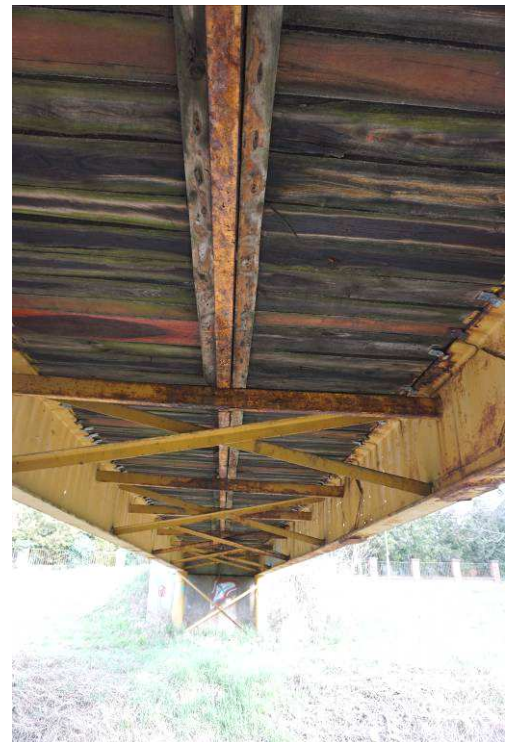
5. 6. képek: A szerkezeti gerenda mögül a hídfőkre folyik a csapadék, azokat áztatja. A hídfő tövében erőteljes növényzet. Az acél gerendák és egyéb acélszerkezetek korróziósak. A faanyag védelme nem megfelelő.

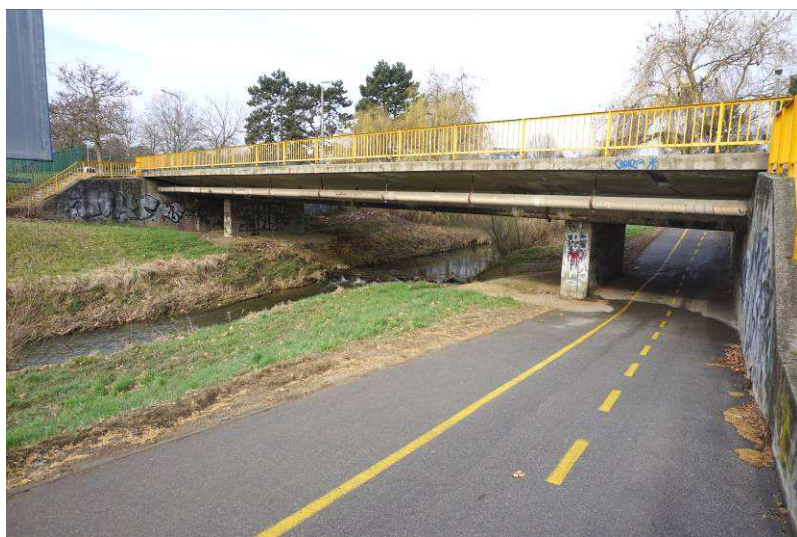
2. kép: Oldalnézet

Az áthidalt patakmeder kissé elfajult. A konzolvégeken leázások, korróziós lefolyások, repedések láthatók. A híd alatti útburkolat vízelvezetése nem megoldott, ezért a hídpillér környezetét mossa ki.

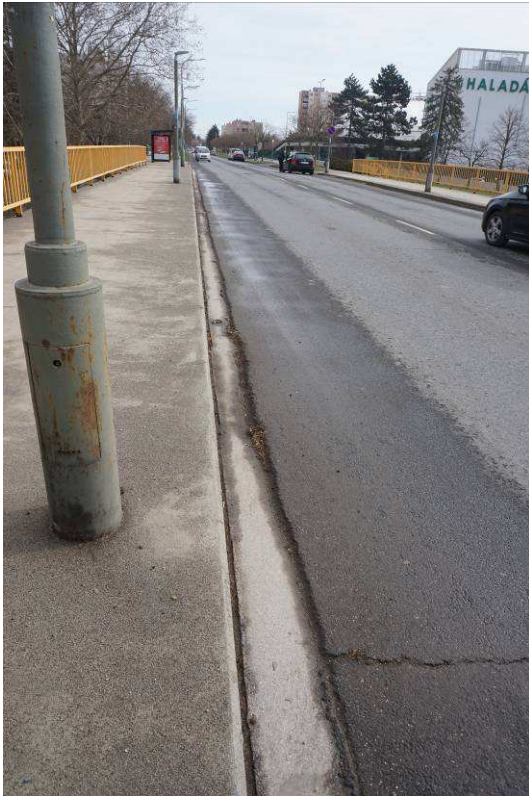
6. 7. képek: A járdák bevonata lekopott, a korlátoszlopok talpai korrodáltak. A járdákhoz csatlakozó ellenesésű öntöttaszfalt ék rugalmas tömitései megsüllyedtek, a víz a szerkezetbe jut.

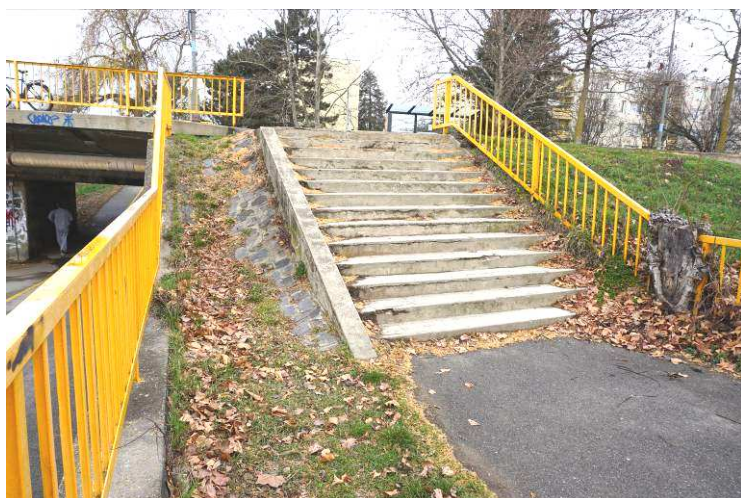
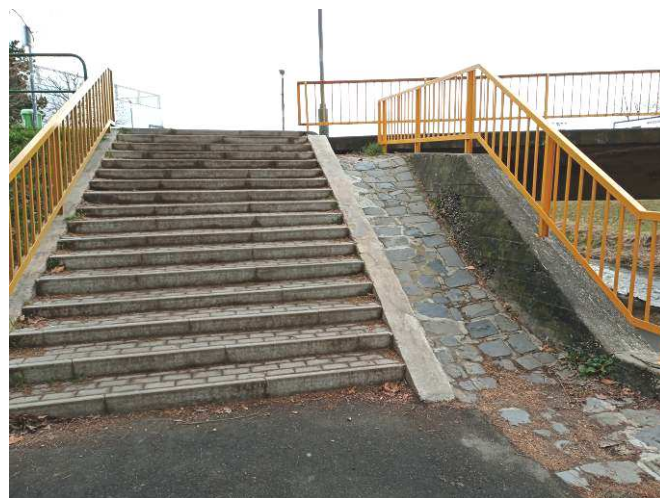
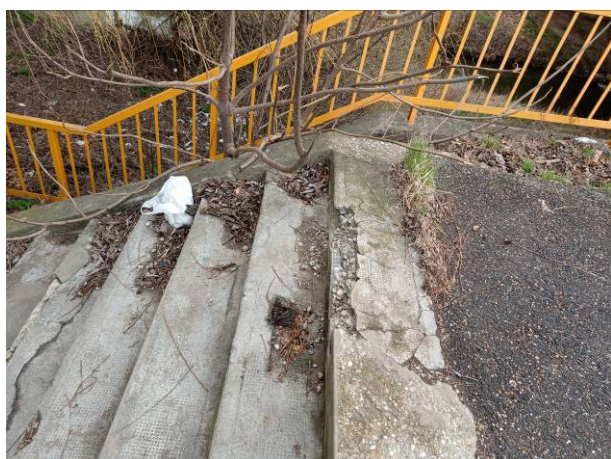
18. 19. 20. képek:
A híd mindkét végén és mindkét oldalán lépcsők vannak, melyek közül egyet felújítottak. A többi lépcsőn fagykárók, leválások, élcsorbulások, növényzet benövése tapasztalható, melyek a biztonságos közlekedést nem teszi lehetővé.

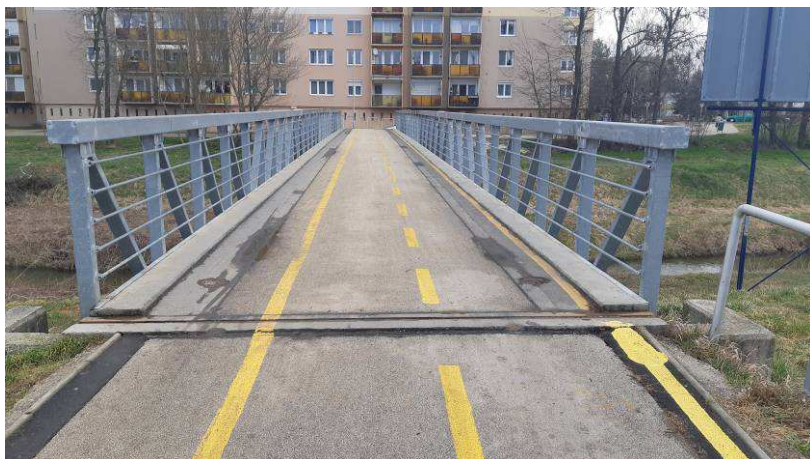
1. kép: Pályanézet

Kerékpárút a híd egyik végén sem csatlakozik a hídhöz. A két korlát csatlakozásánál kialakult nyílás balesetveszélyes. A csapadékvíz lefolyását szolgáló mélyvonalakban helyi mélypontok tapasztalhatók, melyekben megáll a víz. A hídvégeken lévő 2-2 db víznyelő eltömődött. Az egyik korlátcső mozgás következtében kicsúszott a helyéről.

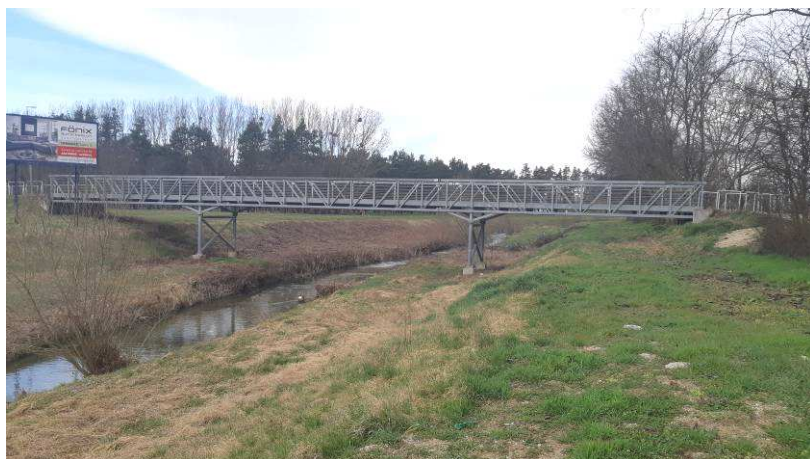
2. kép: Oldalnézet

A patakmeder rendezett, tisztasága megfelelő.

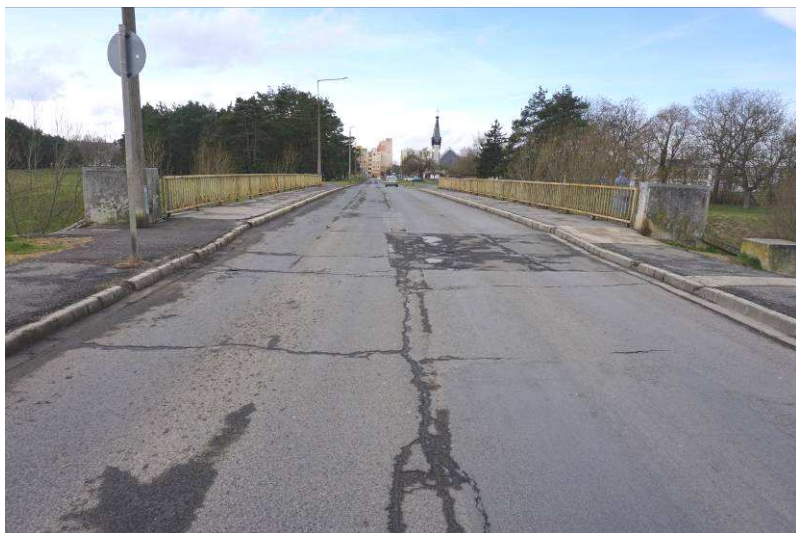
1. kép: Pályanézet

A hídon és az úton a járda aszfaltburkolata repedezett, a csapadékvíz a szerkezetbe jut. A csatlakozó útburkolat kátyús, erősen repedezett, a háttöltés megsüllyedt. A híd mindkét végéhez csatlakozó szegélyek hiányosak.

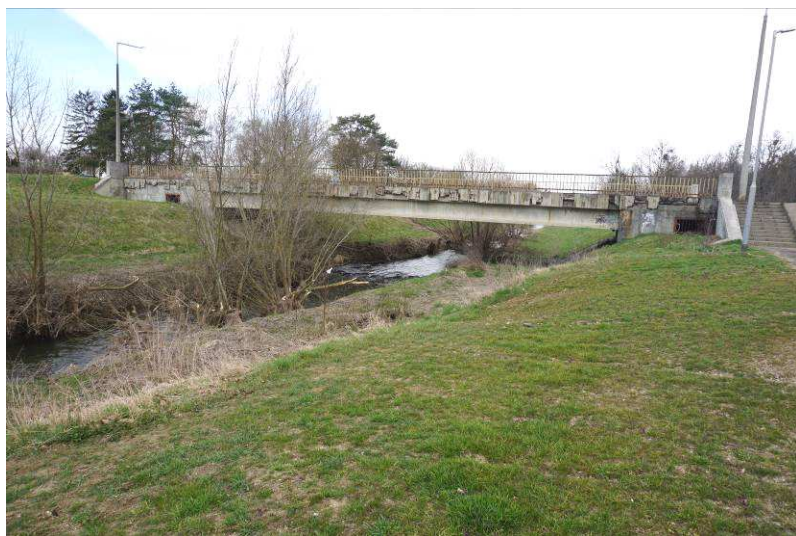
2. kép: Oldalnézet

Szegélyelemek teljesen tönkrementek, a lehulló darabok életveszélyt jelentenek. A szélső gerendákon korróziós lefolyásnyomok, a közműkamra oldalfala teljesen átázott. A korlát korróziós.

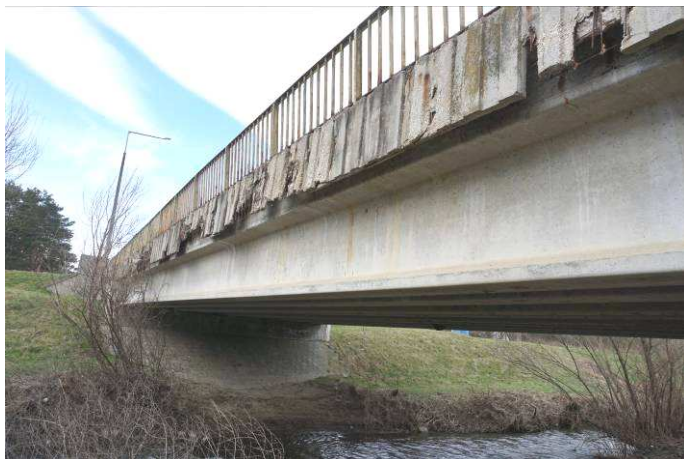
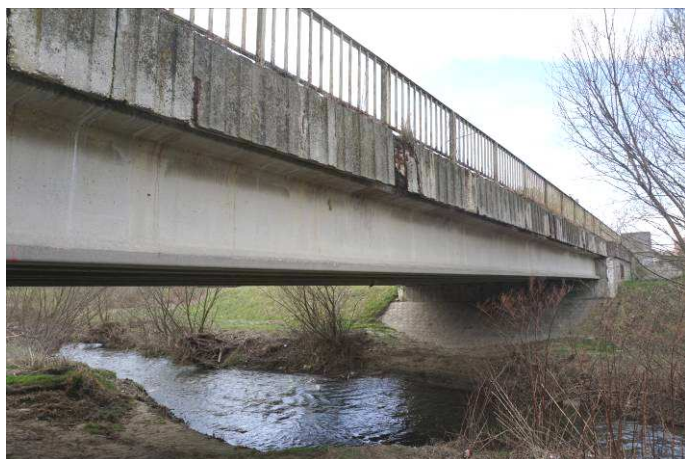
3. 4. képek: A mederben mindkét oldalon kimosódás látható. A felszerkezet gerendáit érő csapadék hatására meszes kiválások, korróziós lefolyásnyomok alakultak ki. Szegélyelemek teljesen tönkrementek, a lehulló darabok életveszélyt jelentenek. Korlátok teljes felületén előrehaladott korrózió.

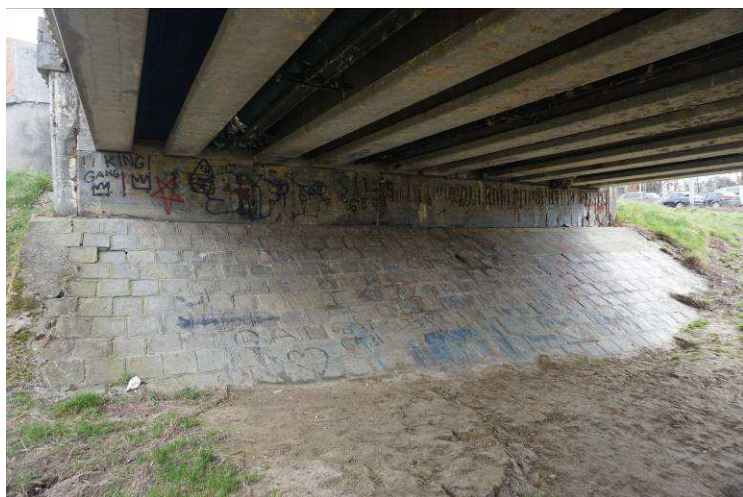
5. kép: Bal parti hídfőn erős leázások, és betonacél korrózió. A rézsűburkolat több helyen megsüllyedt.

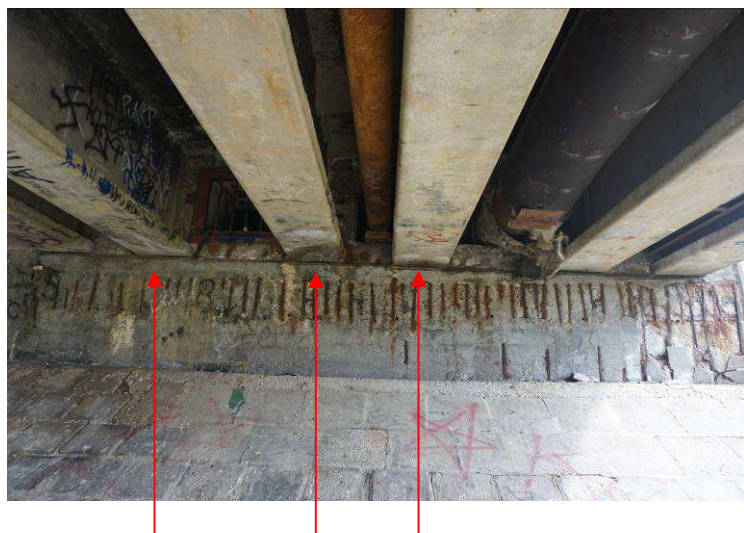
6. kép: A hídfő leázása a feszített gerendák felfekvését is érinti, a nedvesség hatására kialakuló korrózió a gerendák teherbírását veszélyezteti.

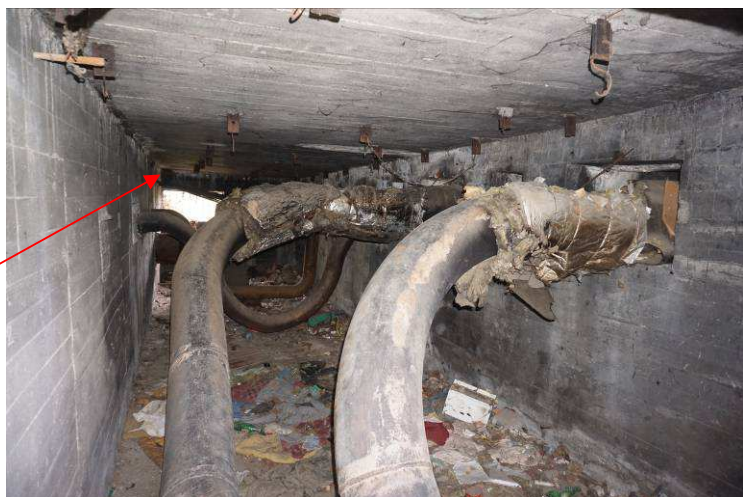
7. kép: Közműkamrák beáznak. Közművek burkolata megrongálódott.

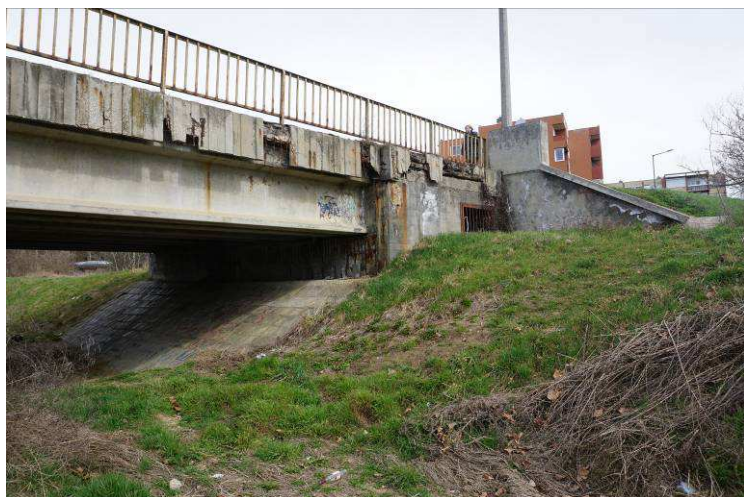
8. kép: Közműkamrák erőteljes leázása, korrózió alakult ki.

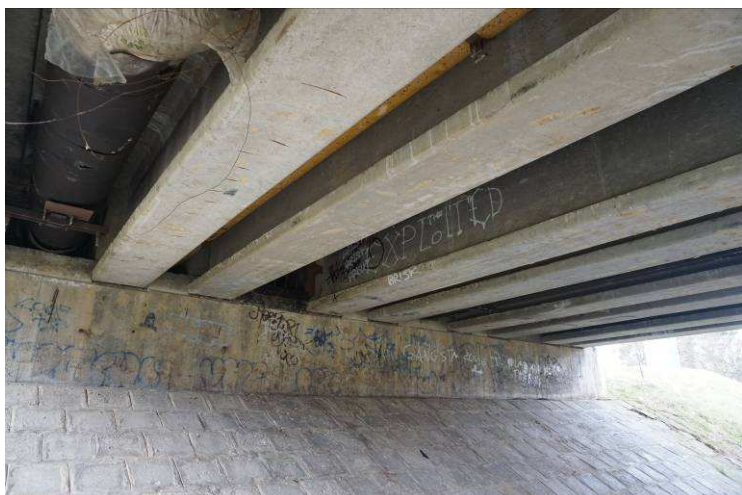
9. kép: A jobb oldali hídfő jobb állapotú, de már itt is lefolyásnyomok és korróziós betonacélok láthatók. A hídgerendákon helyenként acélkorrózió tapasztalható a kevés betontakarás következtében. A közművek védőburkolata több helyen megbomlott.
