PERINT – PATAK HÍDjai

ÉVES HÍDVIZSGÁLAT

ÚJVILÁG utcai PERINT-patak közúti hídja

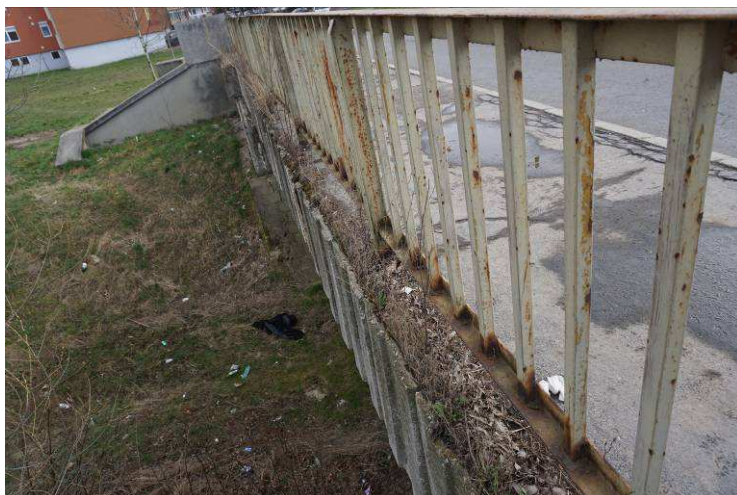
10. kép: A burkolat és szegély közötti hézag megtelt hordalékkal, a növényzet kinőtt, a korlát korróziós, a Járdaburkolat repedezett, a víz több helyen megáll.

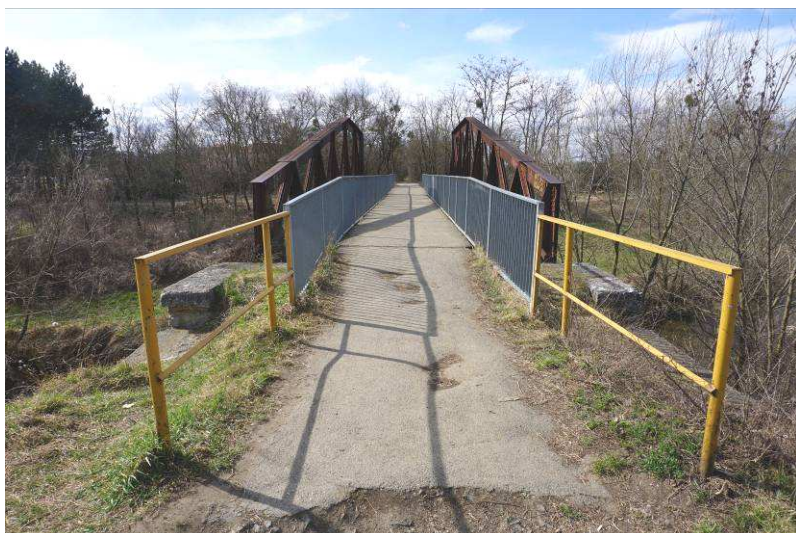
1. kép: Pályanézet

Csatlakozó pályaburkolat egyenetlen, botlásveszélyes.

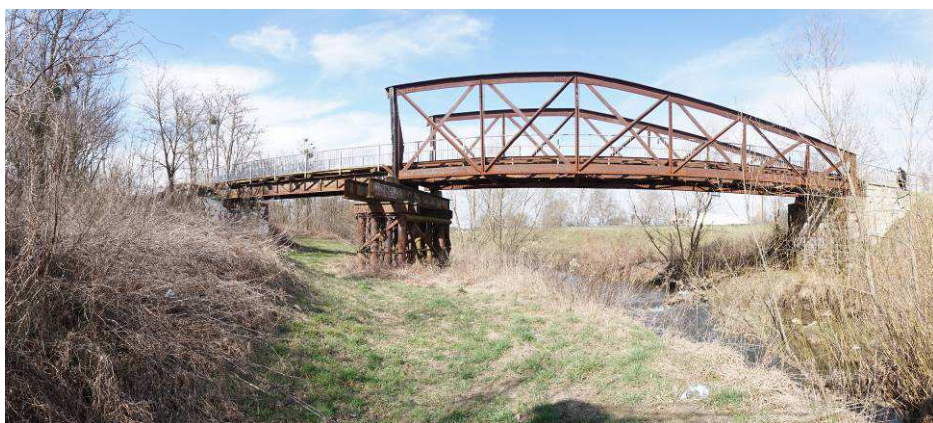
2. kép: Oldalnézet

Acél szerkezetek korróziósak, nincs felületkezelés rajtuk.

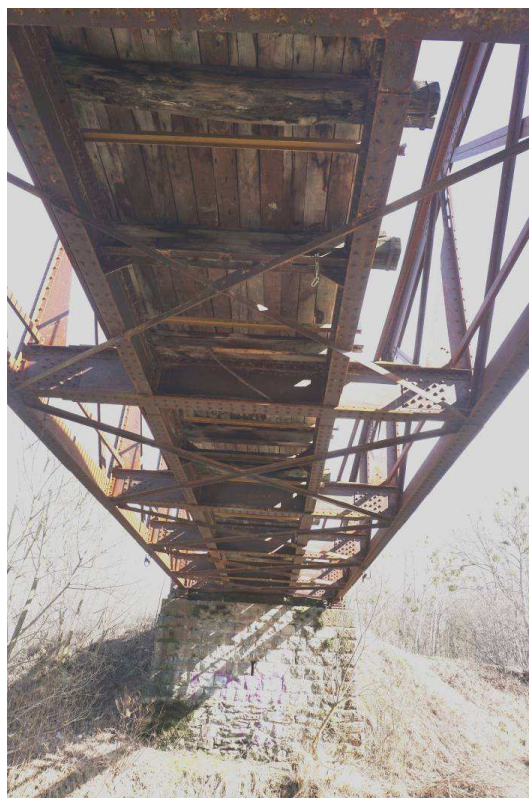
3. 4. képek: Az acél tartószerkezetek korróziósak, a fa keresztgerendák és hosszpallók leáznak, korhadnak. A kővel burkolt hídfőn meglepedett növényzet, a fugák kiperegnek. A saruk szintén korróziósak. A csatlakozó részüik megfelelő állapotúak. A vízvető oldallemek (sárga színű) több helyen elmozdultak. A két szélső rácsos acél főtartó végén 2-2 oldalról merevítő faoszlop, nincs felületkezelve, korhadása megindult, az összefogó acélsavarak korrodáltak.

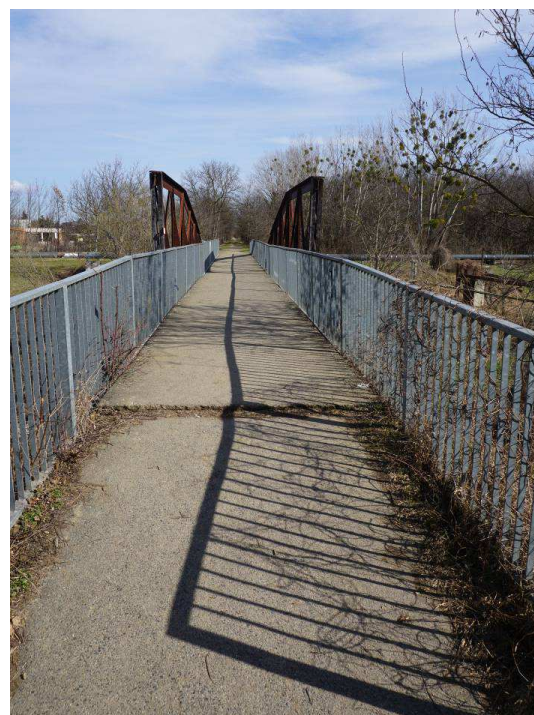
6. kép: A pályacsatlakozás megsüllyedt, botlásveszélyes „lépcső”. A kétoldali korlát állapota stabil, felületkezelése jó.

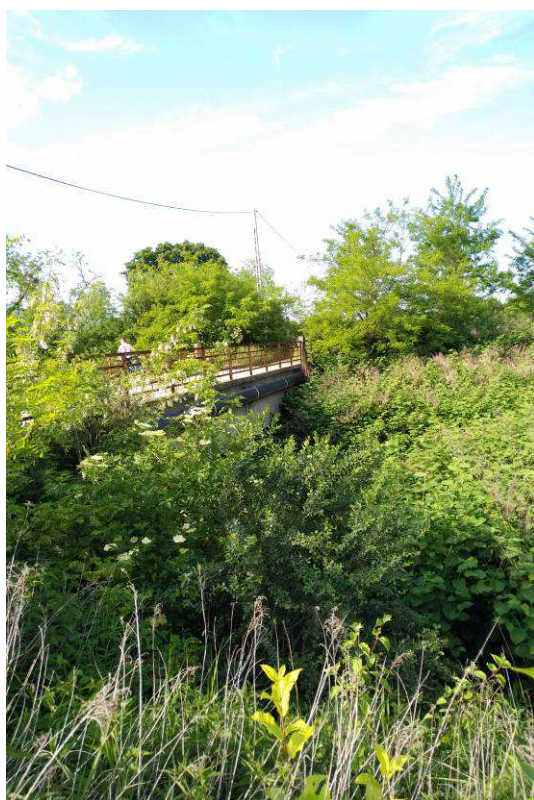
2. kép: Oldalnézet.

A sűrű növényzet miatt a vizsgálat lehetősége is korlátott.

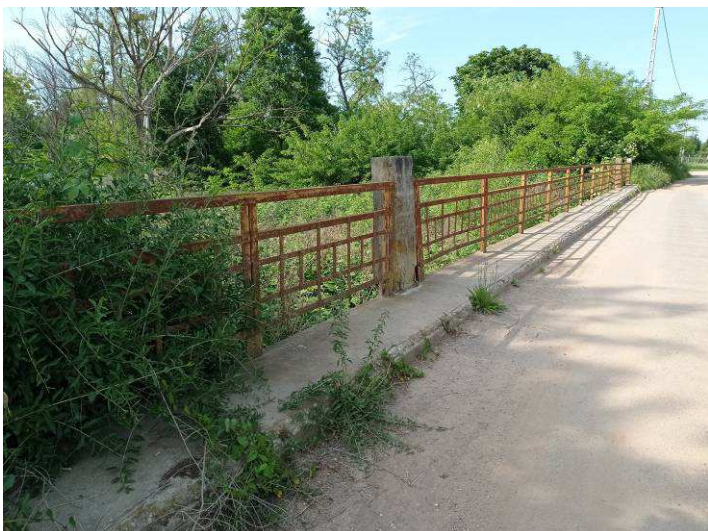
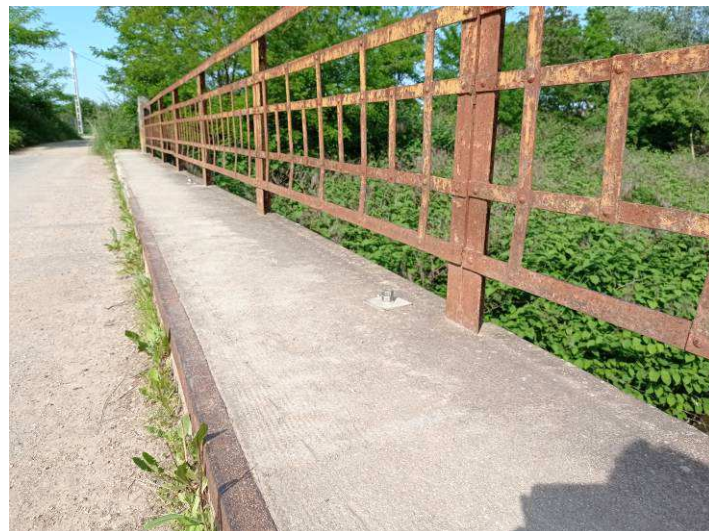
A pályaburkolat kialakított lejtése a vízelevezetést nem biztosítja megfelelően. A szegélytövekben nincs ellenesésű ék és rugalmas tömítés, a hézagokban a növényzet megtelepedett. A járda felülete nincs betonvédelemmel ellátva, a szegélybelsőkön még meglévő szögvas korrodált és deformálódott. Ahol az élvédő szögvasak hiányoznak, ott a betonfelület csorbult, a betonacélok több helyen kilátszanak. Az acélkorlát elemein csak korrózió és deformáció látható. A beton korlátoszlop tövében a keresztmetszet legyengült a vasak korrodálódtak ezért bármikor instabillá válnak.

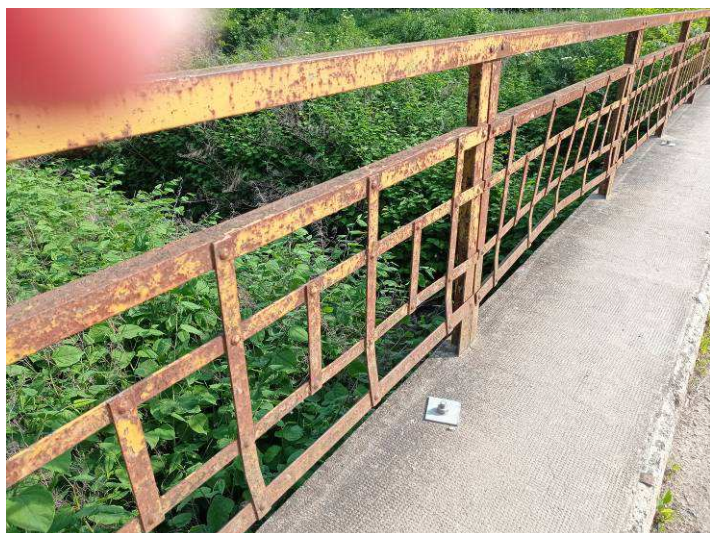
5. kép

Deformálódott korlát, a felületen jelentős korrózióval. A járdafelületen a közmű szabálytalan felfüggesztése látható, amelyet a szerkezet átfúrásával rögzítettek.

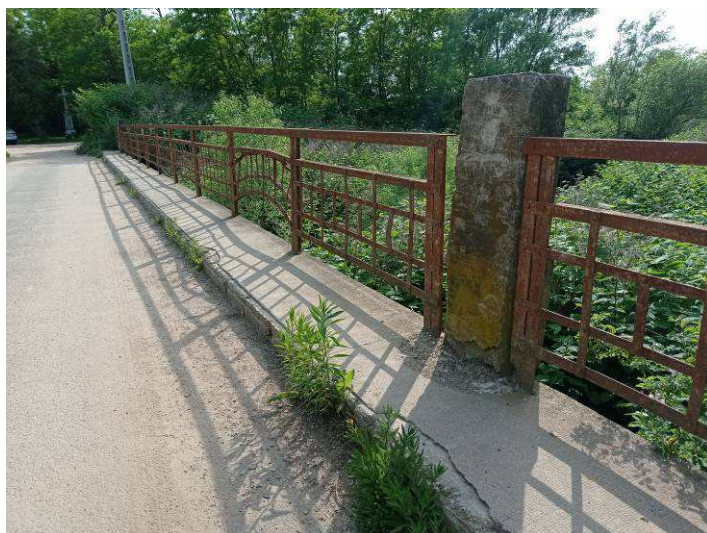
6. kép

Málló vasbeton korlát és járdaszegély. A korlát kifelé dől, a gyenge rögzítés miatt bármikor leszakadhat.

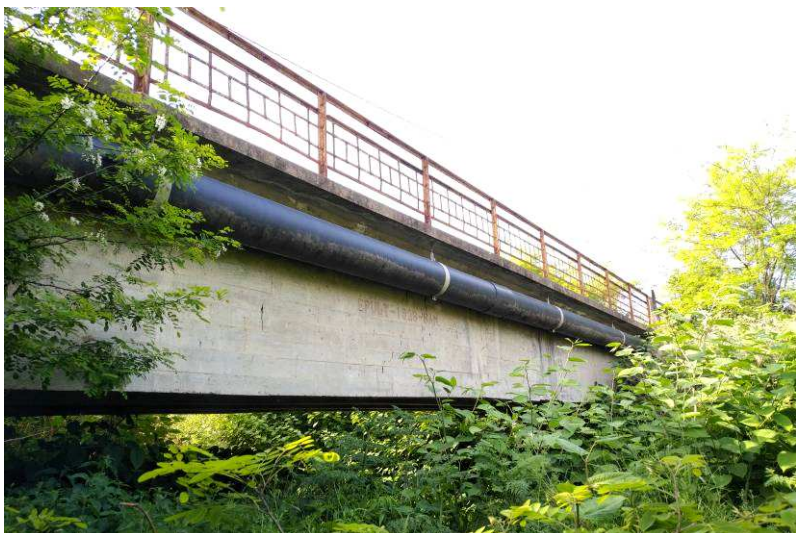
7. kép
A sűrű akácok miatt a szárnyfalak nem vizsgálhatók. Előző vizsgálat során repedések voltak rajtuk.

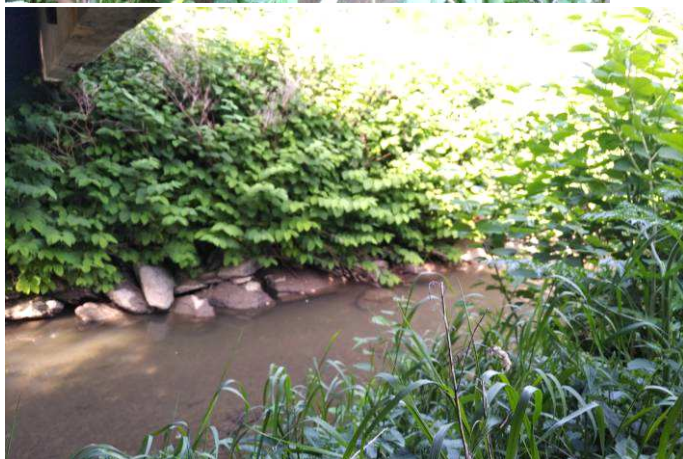
15. kép
A híd alatti mederben kőszórás védelem van a híd előtti szakaszon védelemként. Ez mostanra kissé megbomlott.
A híd környezete sűrű, tüskés növényzettel benőtt, így annak karbantartása és vizsgálata a rézsűkről nem lehetséges.
A szárnyfalak és azok töltéslezárásai szintén vizsgálhatatlanok.
