GYÖNGYÖS – PATAK HÍDJAI

ÉVES HÍDVIZSGÁLAT

BOGÁT fasori GYÖNGYÖS közúti híd

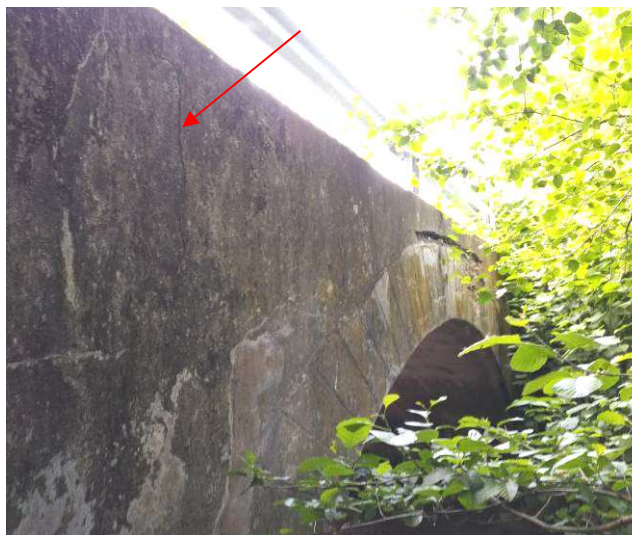
5.kép: Kifolyási oldal.
A szárnyfal függőlegesen repedt.

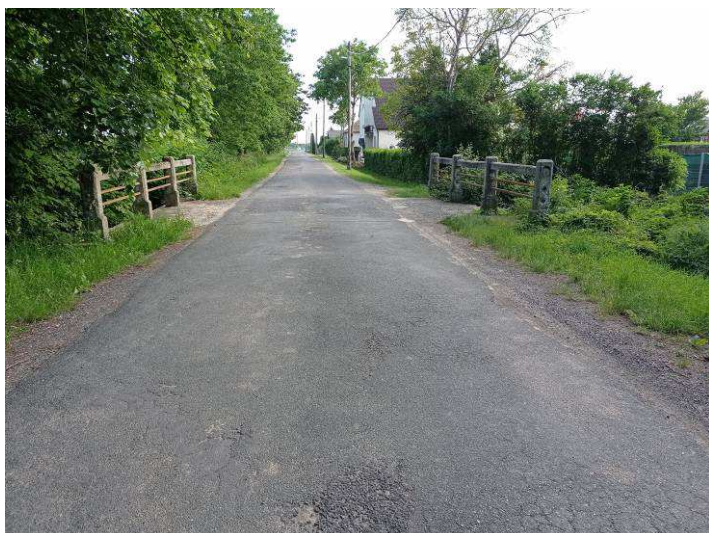
1. kép: Pályairányú nézet.

A híd burkolata repedezett, kátyús, hézagos. A szárnyfal és a csatlakozó burkolat között nincs aszfaltkiépítés, a növényzet belepte a széleket. A korlátok nem szabványos kialakításúak.

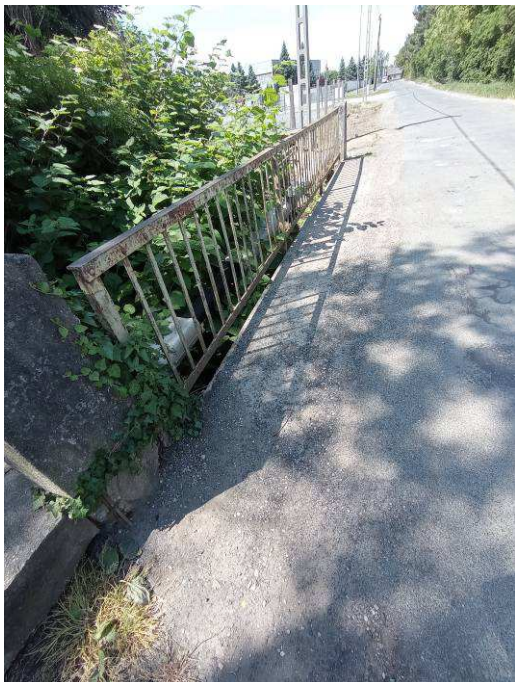
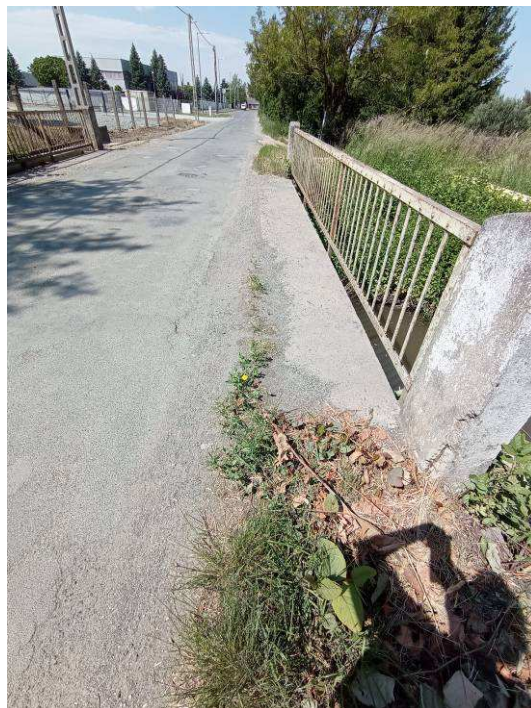
3. 4. képek:

A kocsipálya aszfaltburkolat rétegei a járdasíkot elérték, ezért a csapadék nagy része a szegélyek külső síkján folyik le. A csapadék kisebb része a betonszegély és aszfaltburkolat közötti feltöltésen keresztül a felszerkezetre bejut. Ezen a részen a növényzet is meglepedett. A korlátok korróziósak, a bal oldali posztamens törött és megdőlt.

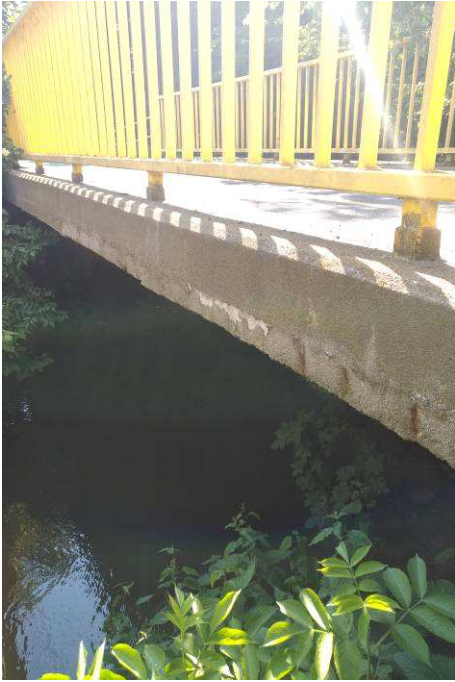
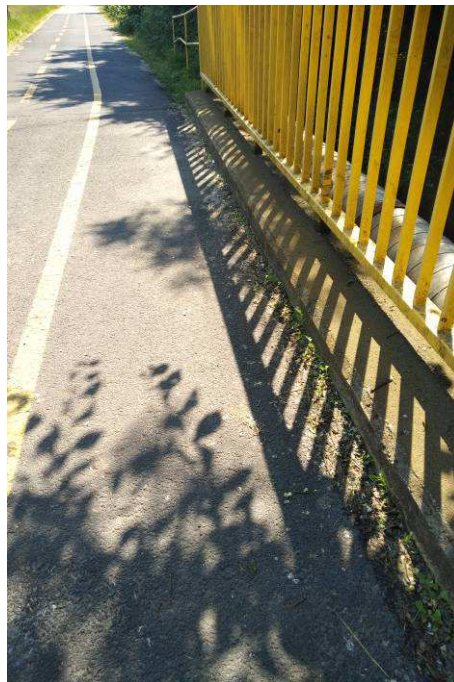
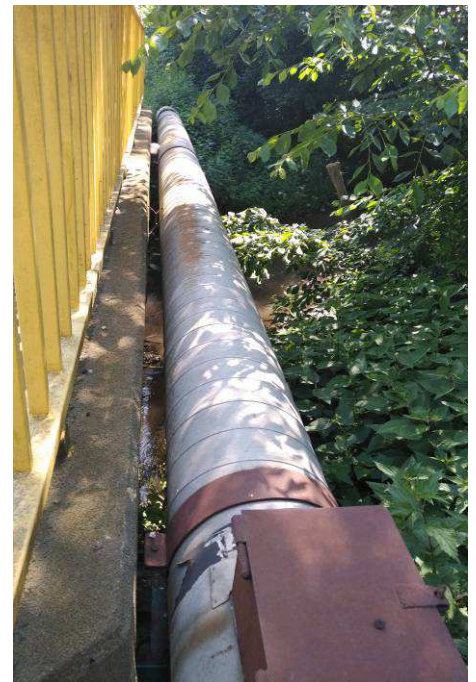
A pályalemez szélein nincs vízorr kialakítás, így a csapadék a felszerkezet oldalán lefolyva károsítja annak felületét. A szegélyek betonfelületéről a betonvédő bevonat nagy foltokban hámlik, alatta meszes kiválás betonfedési hiányok, korróziós betonacélok láthatók. A hídszegélyek mellett a vízvezetés nem megfelelő, így a víz megáll ott és a felszerkezet felé szívárog el. Az alvízi oldalon a közmű túl közel van a felszerkezethez, így annak karbantartása nem lehetséges. A hídon lévő korlátok állapota megfelelő.

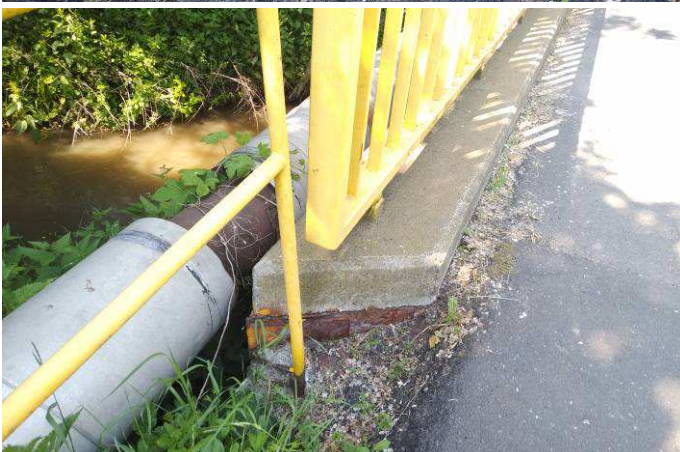
7. kép: A hídvégeken nincs surrantó kialakítás a csapadékvíz megfelelő elvezetéséhez, így a csatlakozó töltés erodál és üregelődés alakul ki. A közmű szabálytalanul közel van a hídhhoz, így a vízvezetés megfelelő megoldása nehezkessé válik.

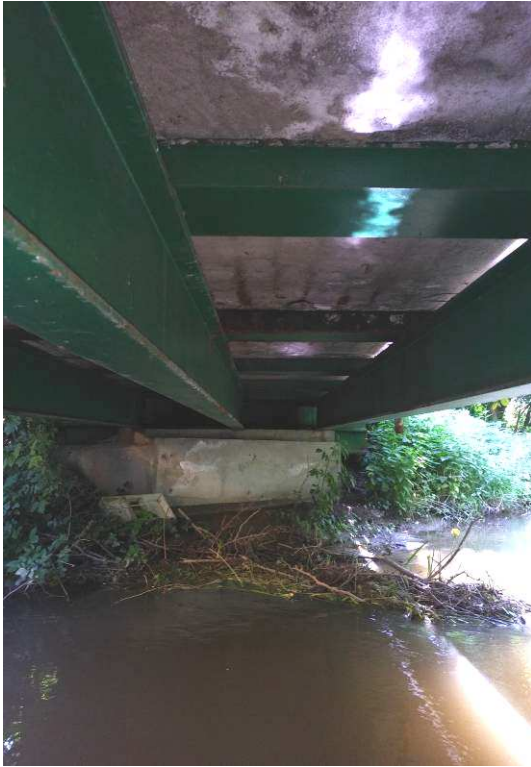
8. kép: Felszerkezet felületén mészkiválás, látszódnó korróziós betonacél, betonfedés nem megfelelő.

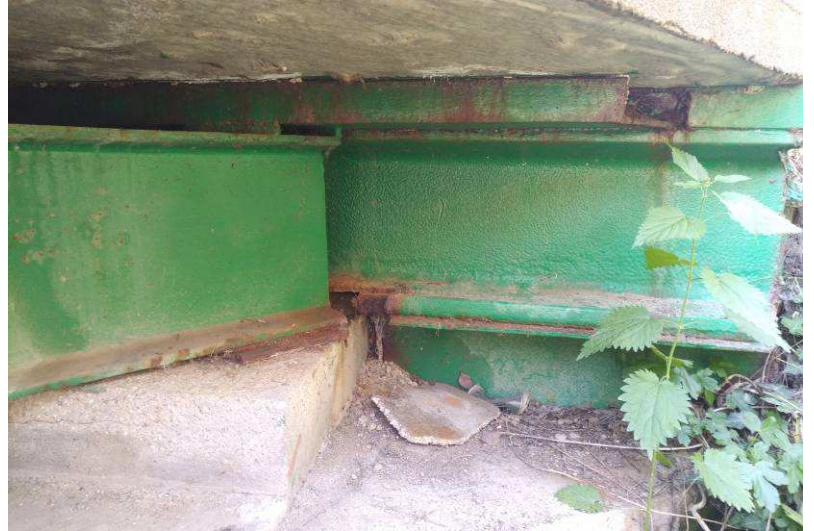
9. kép: Pályalemez alsó síkján meszes kiválások, acéltartók korrodáltak. A hídfőknél lévő felfekvések mentén a korrózió jelentős mértékű. A vb. felszerkezet végén nincs víz-orr kialakítás.

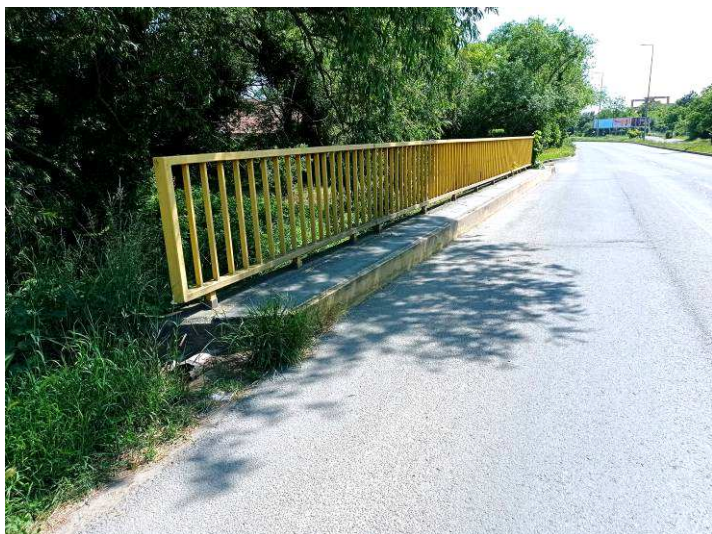
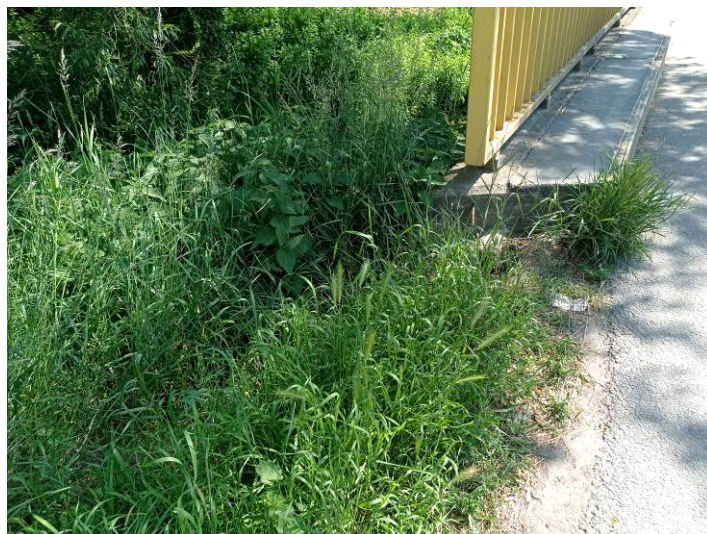
Hídvégeken pótpadkák és surrantók hiányoznak, szegélyvégeken a közművezetékek védelem és rugalmas tömítés nélkül csatlakoznak. Öntött aszfalt ékek, rugalmas kiöntések és burkolati dilatációk hiányoznak. A szegélyeken lévő öntött aszfalt burkolat összerepedt, acél élvédőkön korrózió.

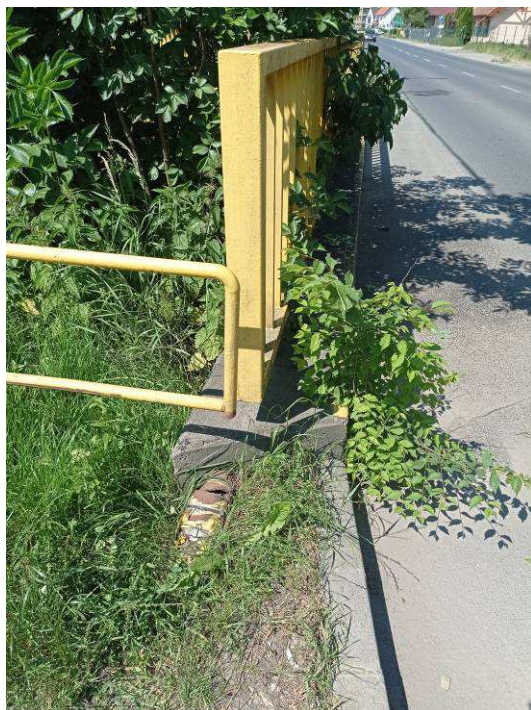
5. kép

Korlát hiányos, balesetveszélyes.

Közművezetékek látszódnak és a szegélycsatlakozásnál nincs rugalmas tömítésük. A növényzet a híd oldalát benőtte és a forgalmi sávot eléri.

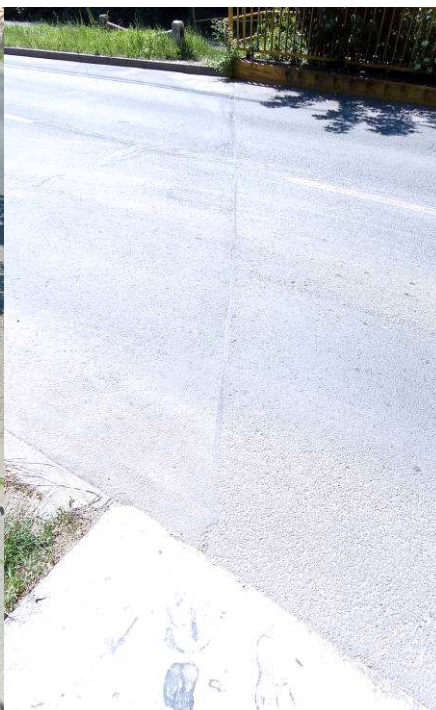
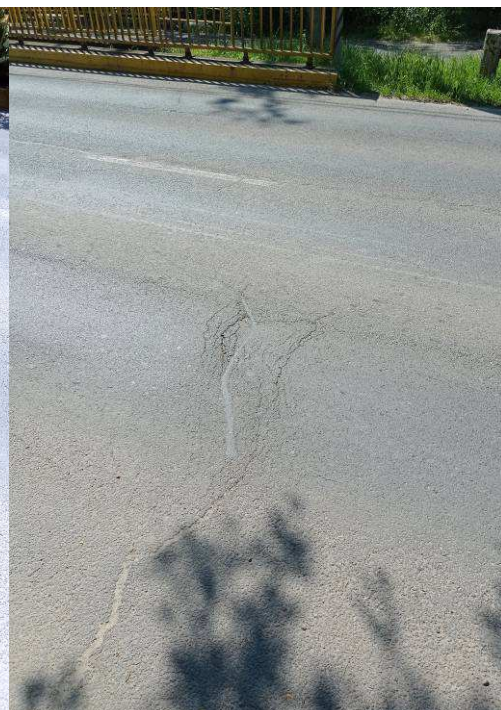
6. 7. képek

Csatlakozó útburkolatoknál dilatációs kialakítás hiányzik, a burkolat átrepedt, kezdődő kátyúsodás alakul ki.

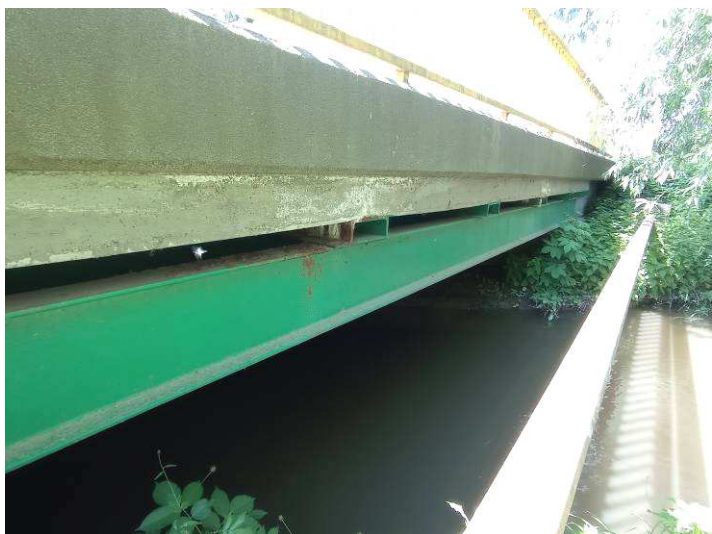
8. kép

Erős leázás a vízzel hiánya miatt, vastag mészkiválás a felszerkezet oldal-és alsó síkján. Acéltartók előrehaladott korróziója figyelhető meg a vasbetonlemez csatlakozásánál.

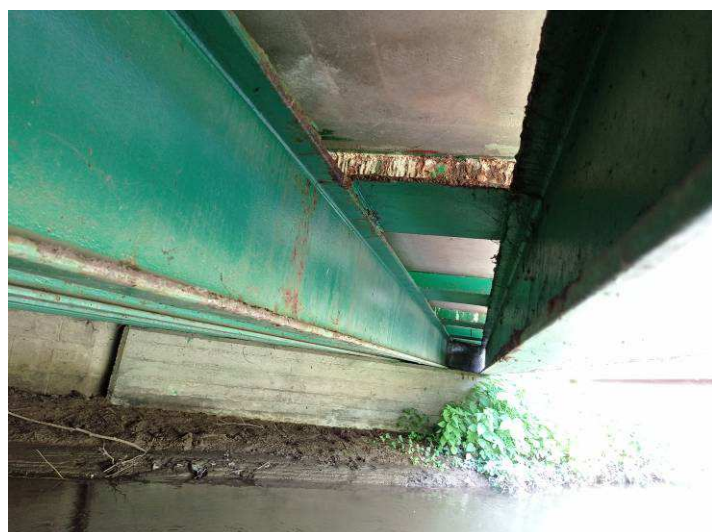
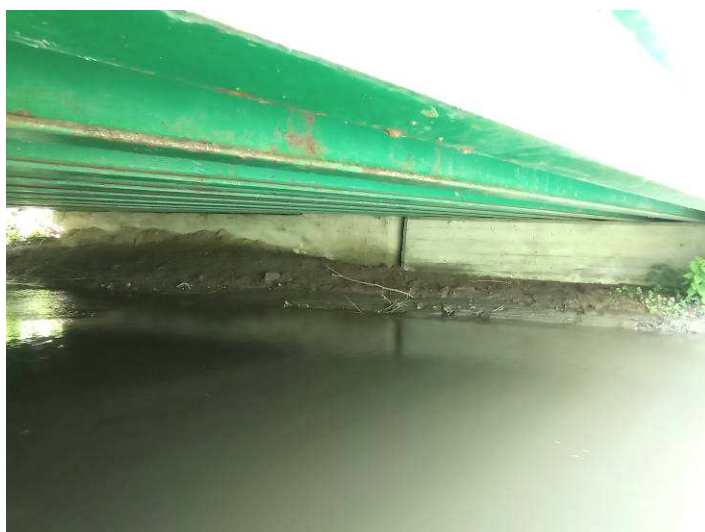
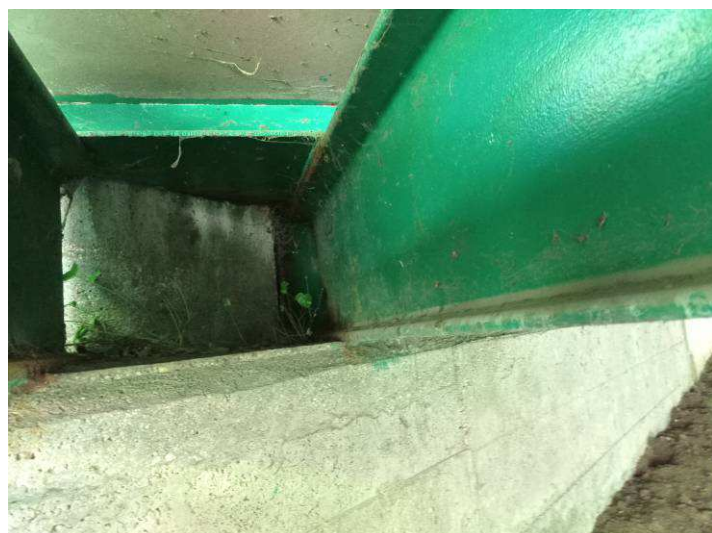
10, 11, 12. képek

Hídfő előtt kissé feliszapolódott meder, hídfőn mészkiválási foltok.

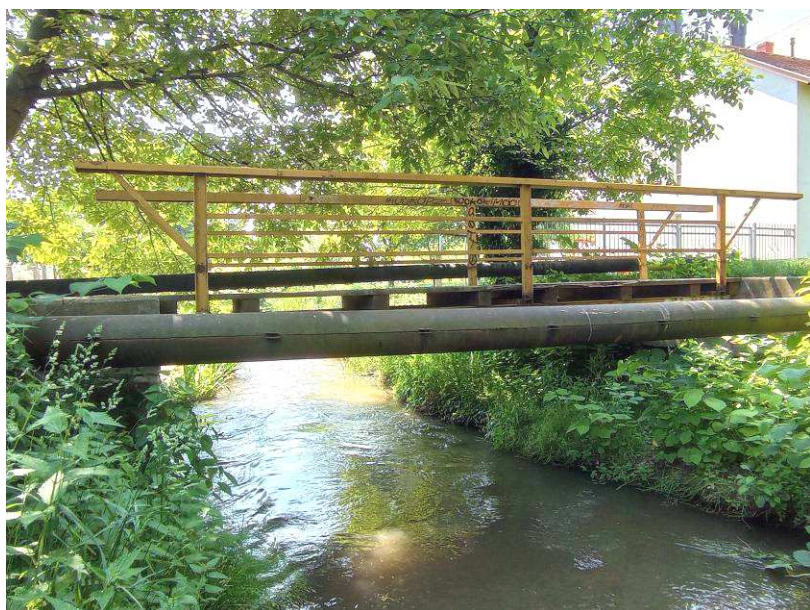
2. kép: Felvízi oldalnézet.

A meder sodorvonala a bal oldali hídfő felé eltolódott, kimosódást okozva. Hídfők előtt burkolt rézsűvédelem nincs kialakítva.

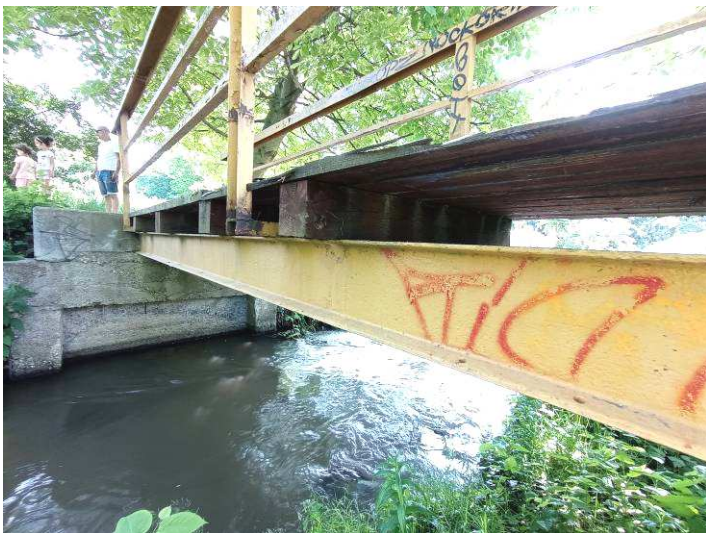
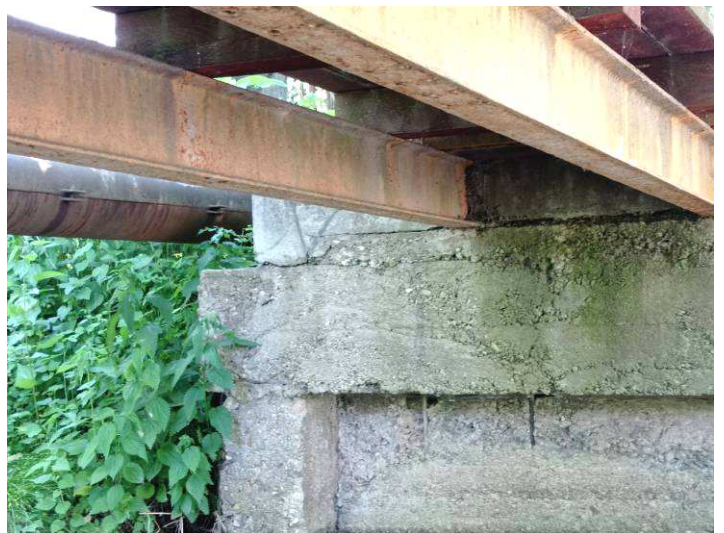
5. 6. képek

Bal oldali hídfő és környezete.

A patakmeder sodorvonala a hídfő felé jelentősen elfajult, kimosódást okozva. A hídfő felülete fészkes, cementpép hiányos, a betonacélok láthatókká váltak. A betonozási munkahézagok elváltak. Az acél főtartók felületén a korrózió jelentős. A korlátok felületén –főleg a korlátrögzítéseknél –is jelentős a korrózió.

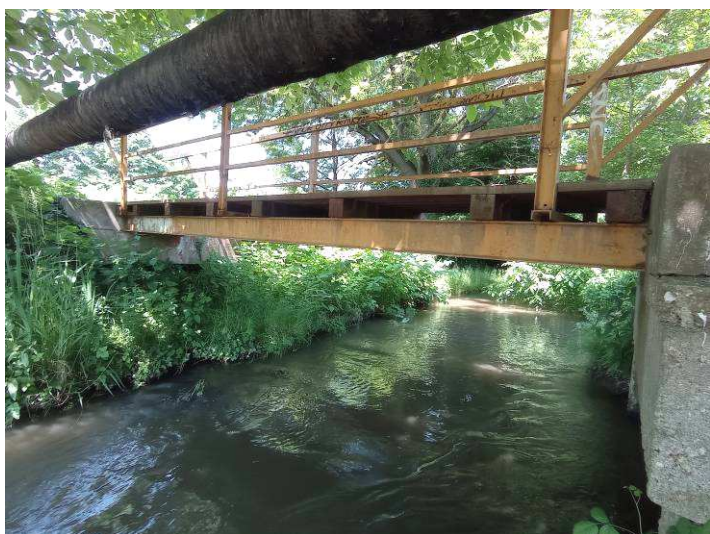
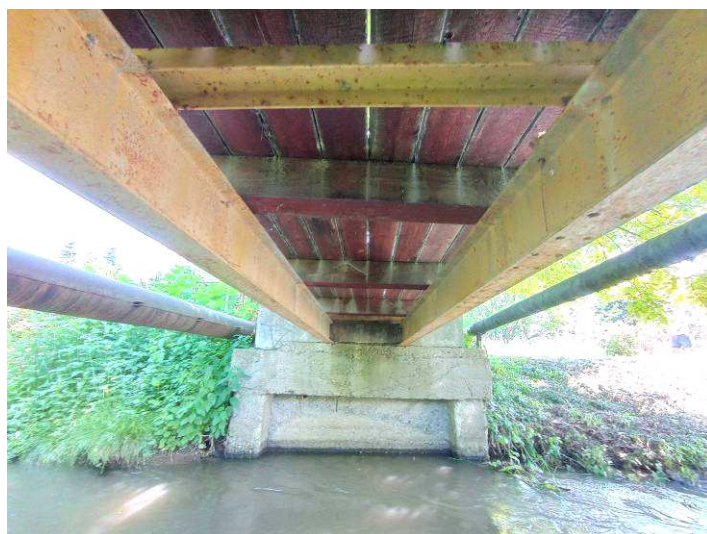
7. kép: Jobb oldali hídfő.

8. kép: Bal oldali hídfő.

Hídfők előrézsű védelme nincs kiépítve, háttöltés megtámasztás védelme szintén nincs kiépítve. A sodorvonal kedvezőtlen megváltozása miatt a hídfő mögötti háttöltést a patak kimoshatja.

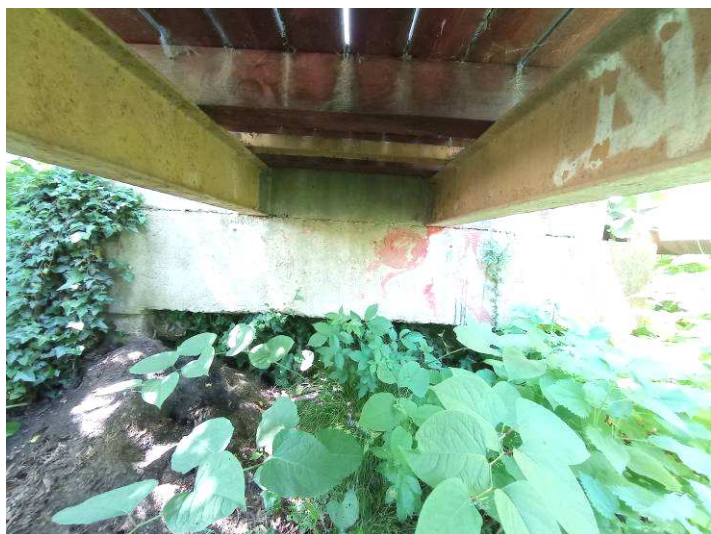
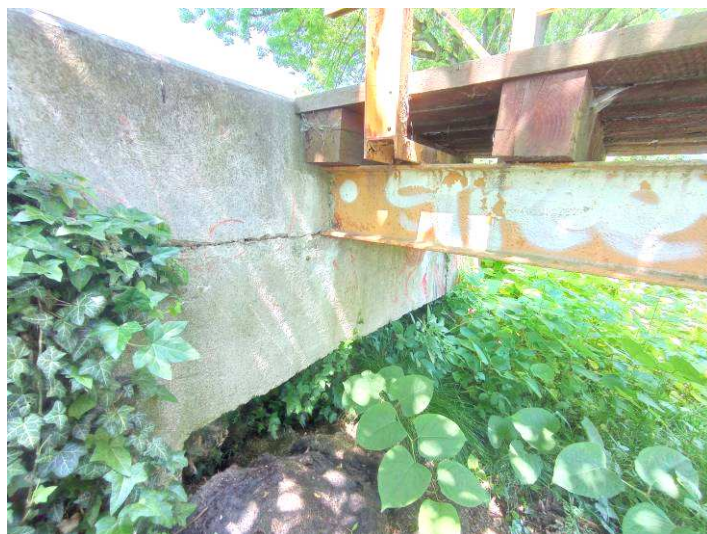
9, 10 képek: Jobb oldali hídfő és felszerkezet.

Hídfő betonfelülete fészkes, cementpép hiányos. Az acél főtartók felfekvésénél a munkahézag vízszintesen kirajzolódik. Az acél főtartók felülete vízlefolyásos, korróziós.

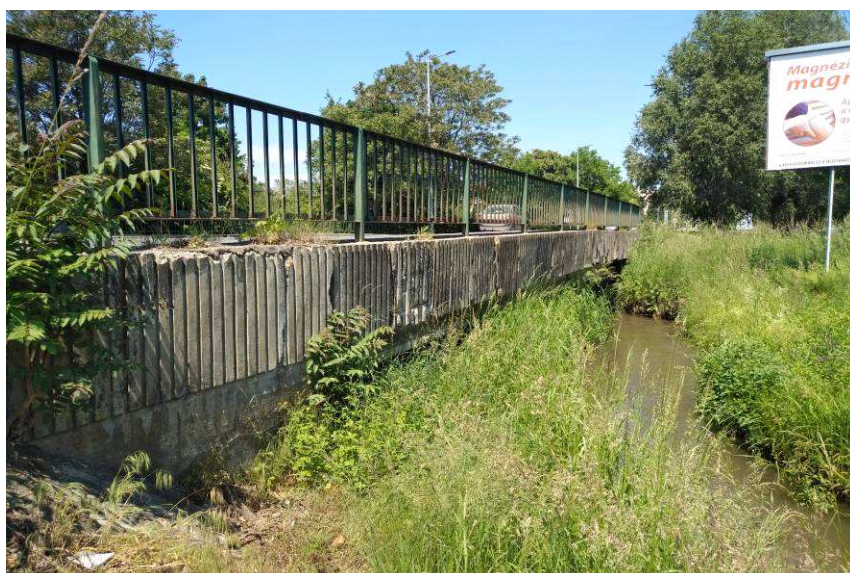
2. kép: Alvízi oldalnézet.

Szegélyek külső betonfelülete szétmállik.

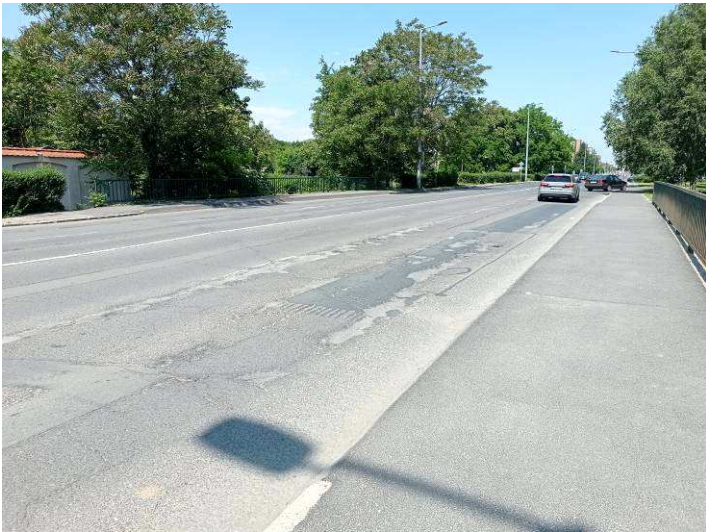
3. kép: Felvízi oldal.

A híd pályaburkolata nyomvályús, repedezett, kátyús, helyi mélypontokkal, mely a csapadék megfelelő elvezetését megakadályozza. A kocsipálya burkolata mind a csapadékot, mind a téli jégtelenítő sót a tartószerkezet felé átengedi.

Teljes felújítás, szigetelés és burkolatcsere sürgősen szükséges. Felújítás előtt a tartók vizsgálatát el kell végezni, hogy a felújítás módja ill. tartócsere szükségessége eldönthető legyen.

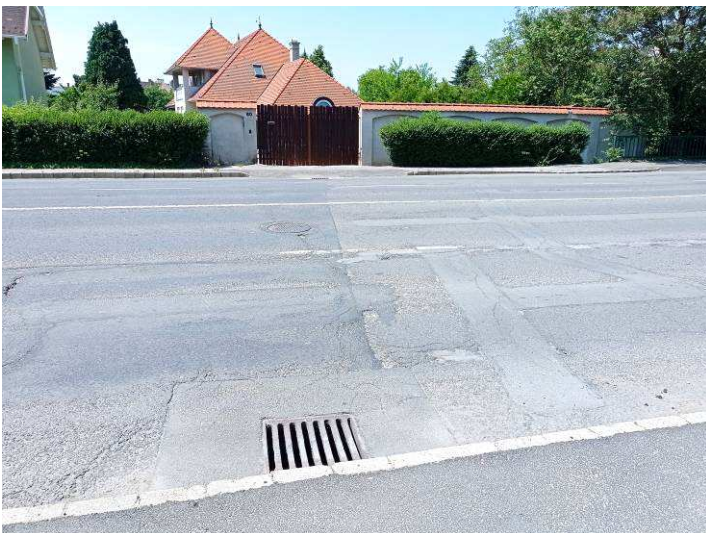
5. 6. képek: A hídhoz csatlakozó útszakasz szintén repedezett, megsüllyedt, dilatáció hiányában keresztirányban átrepedés alakult ki. A háttöltésben közműaknák vannak, tehát a híd felszerkezete alatt közművek is húzódnak, mely a híd karbantartását nehezítik meg. A járda aszfaltozását a szegély belső oldalán nem függőlegesre alakították ki, így a pályát elhagyó gépjármű könnyen a járdára tud felhajtani a gyalogosokat veszélyeztetve.

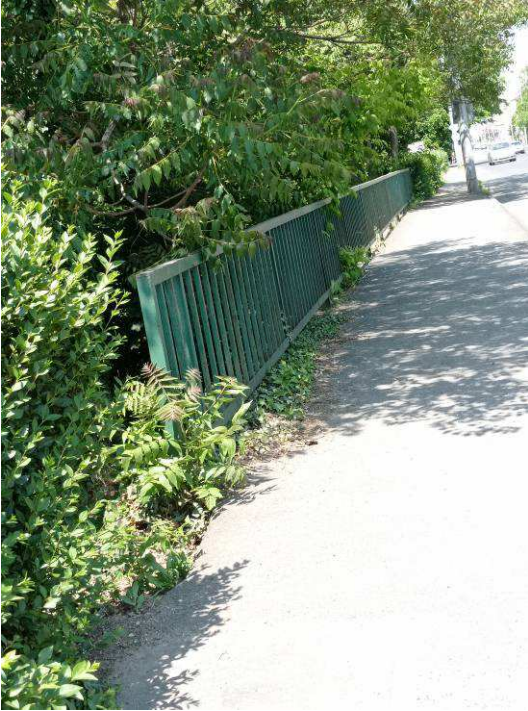
7. kép: a korlát több helyen korróziós, a növényzet teljesen benövi a széleket, a gyalogos forgalmat akadályozva. A járda aszfaltburkolata nem szakszerű javítás a hidakon, mert a szükséges szigetelést nem látja el a tartószerkezetek felett.

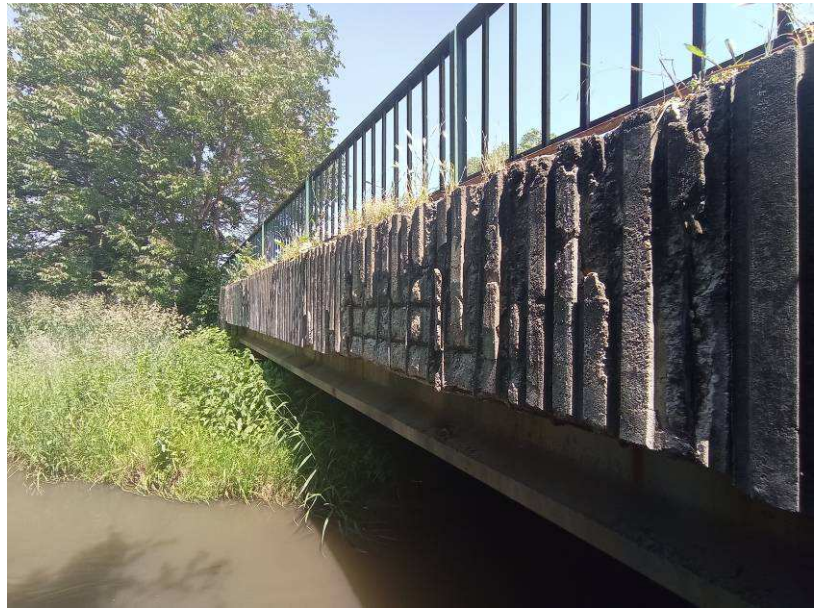
8. kép: Szegély külső síkja, felvízi oldal.

A szegélyek szélein –és a hengerelt aszfalt burkolat szélein - egy sávban a javítás nem történt meg, ott erőteljes növényzet látható. A növényzet a gyökerein keresztül a csapadékot célzatosan a tartószerkezetbe juttatja. Ezt a kedvezőtlen folyamat a szegély külső szélein jól megfigyelhető, mert állapota mostanra rendkívül rossz.

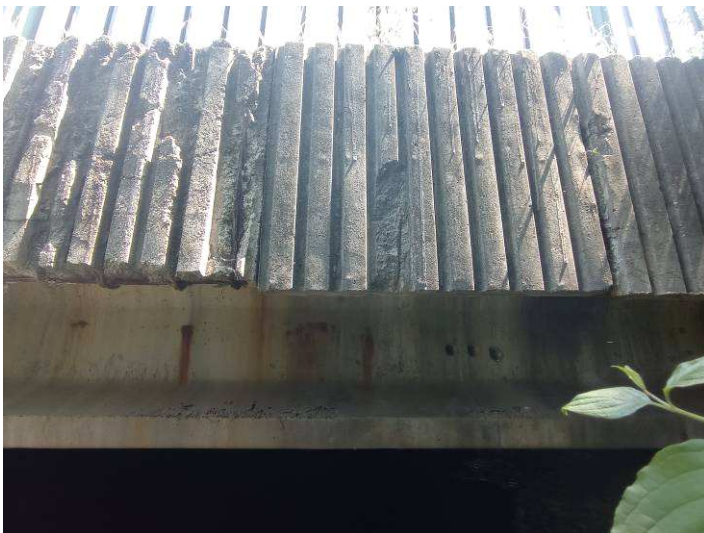
9. kép

A szegélyek szétmálló vízorrjai mögött, és a szigeteletlen járófelületről az előregyártott gerendázathoz közvetlenül eljut mind a csapadék, mind téli jégtelenítő só. A feszített, előregyártott gerendák felületein és a gerendák közötti monolit együttműködő lemez felületein ennek káros hatása jól látható.

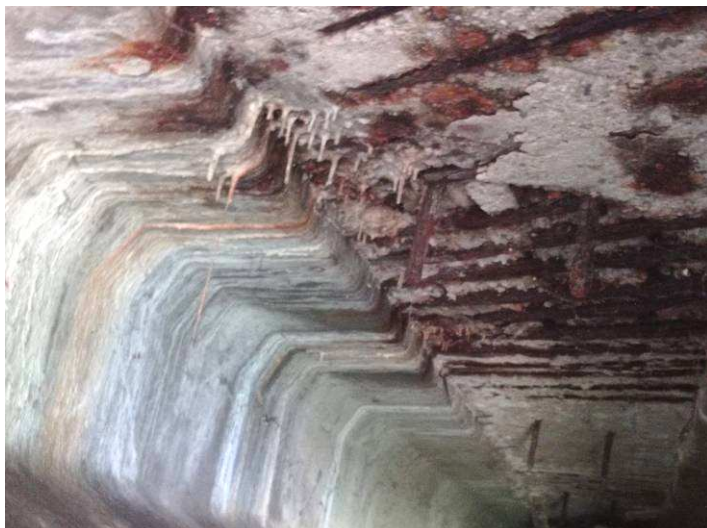
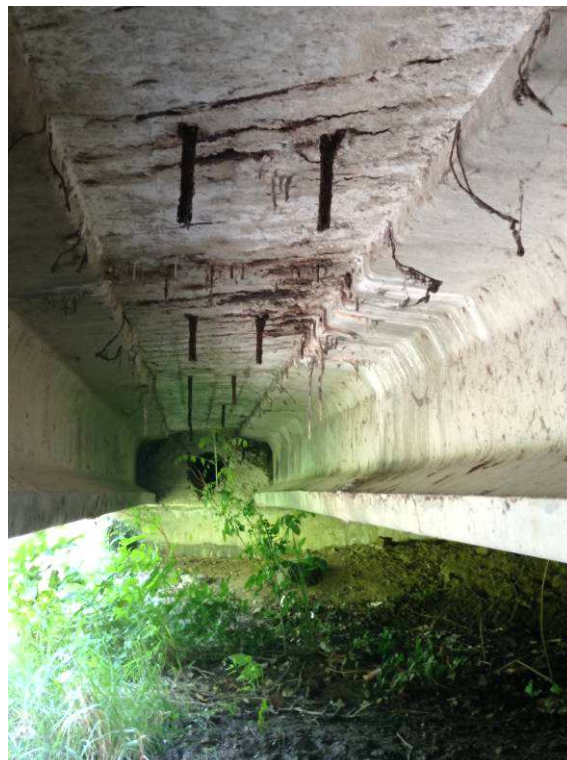
11. 12. képek.

A járdák alatti szakaszon a feszített, előregyártott gerendák ritkítottan kerültek beépítésre, itt látványos a szerkezet romlása és ezáltal a tartószerkezeti funkció gyengülése. Betonfedést a korrodálódó betonacélok rég lefeszítették, a csapadék hatására jelentős a mészkőkiválás, amely mészkőcsapok formáját veszik már fel.

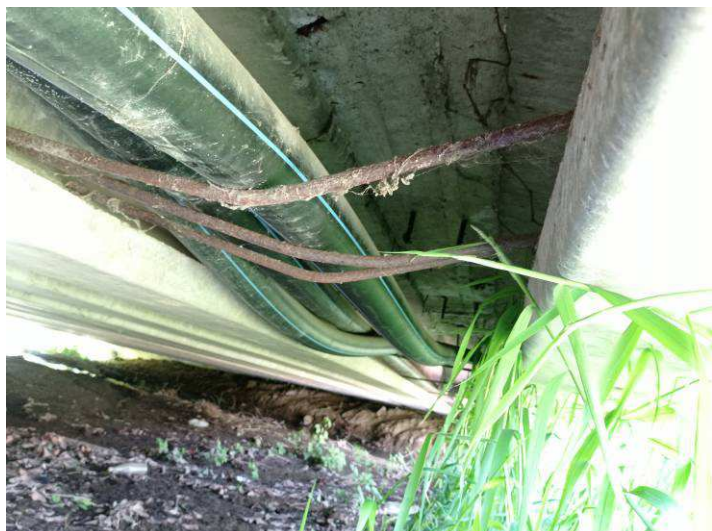
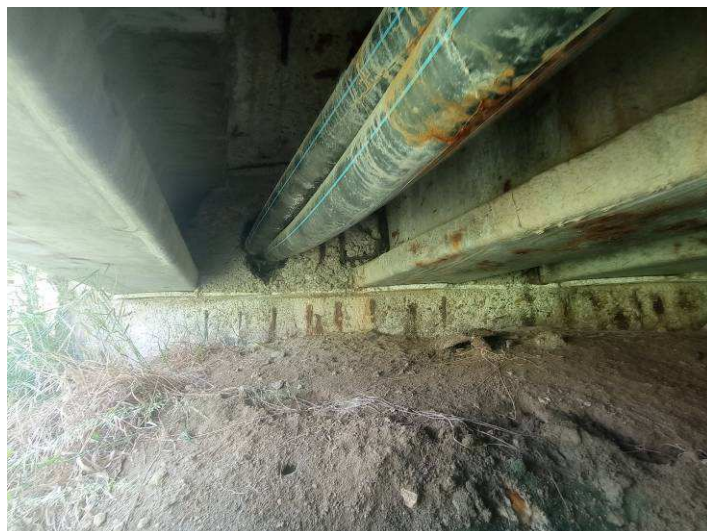
13. 14. képek

A hídon közművezetéseket is átvezettek, melyek kiépítése és a felszerkezethez való rögzítése szakszerűtlen, a szerkezetet károsítja, annak felújítását akadályozza. A hídfőnél az áttörés tömítetlen, így a háttöltés felől a szerkezetet nedvesség éri. A hídfők felületén betonfedési hiány és korróziós betonacélok láthatók.

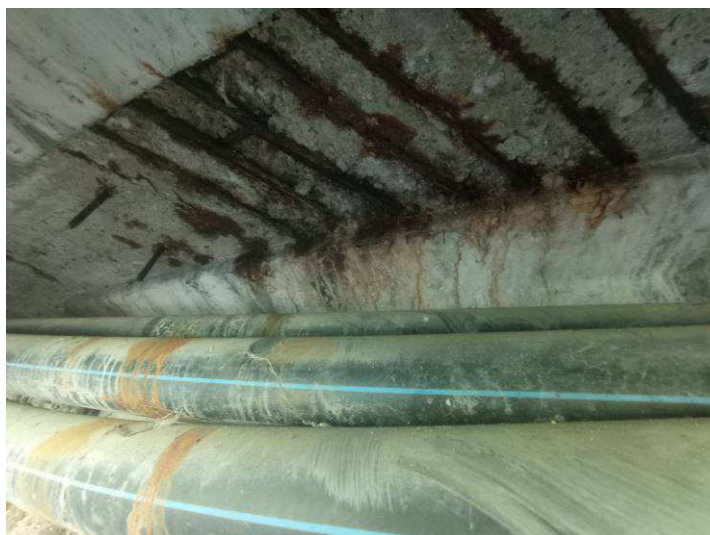
16. kép.

A gerendák közötti monolit szakasz betonacéljai szintén nagyrészt elkorrodáltak.

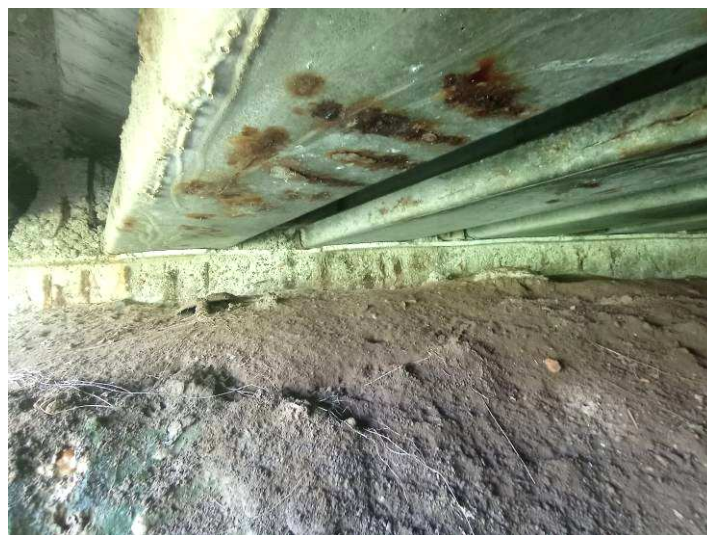
17. kép

A feszített gerenda alsó síkját lerepeszti az acélpáaszma korróziója. Ez a szerkezet gyengülését jelenti.

Fontos megjegyeznünk, hogy a feszített gerendák állapotának romlása a későbbiekben a javítás hiánya miatt felgyorsul, mivel a gyengébb szerkezetet ugyanolyan intenzitással érik a káros hatások.

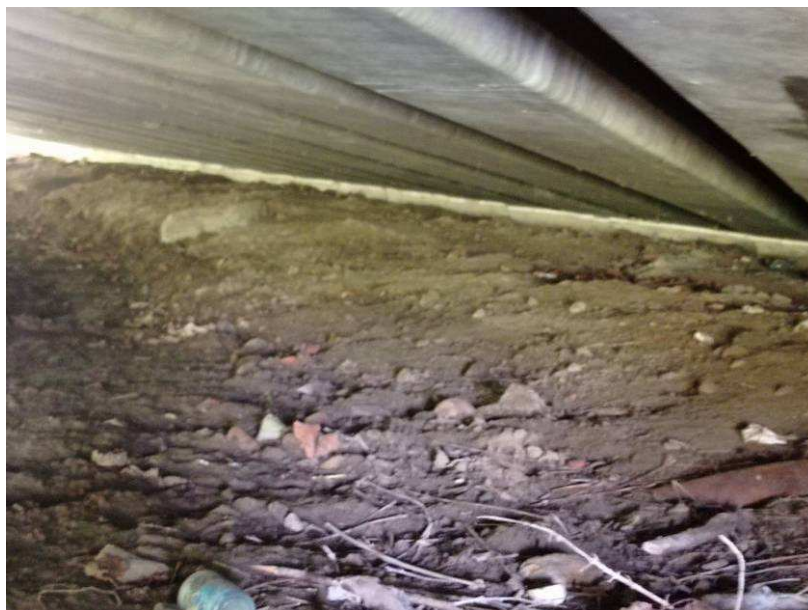
18. kép.

A kocsi pályá alatti hídszakaszon az előregyártott feszített gerendák sűrűn, egymás mellé vannak fektetve. Itt első áttekintésre a feszített szerkezetek korróziója nem jelentős, de.....

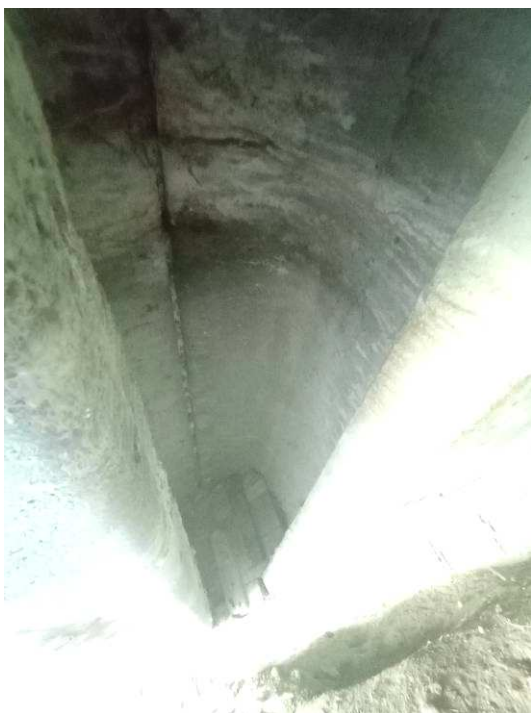
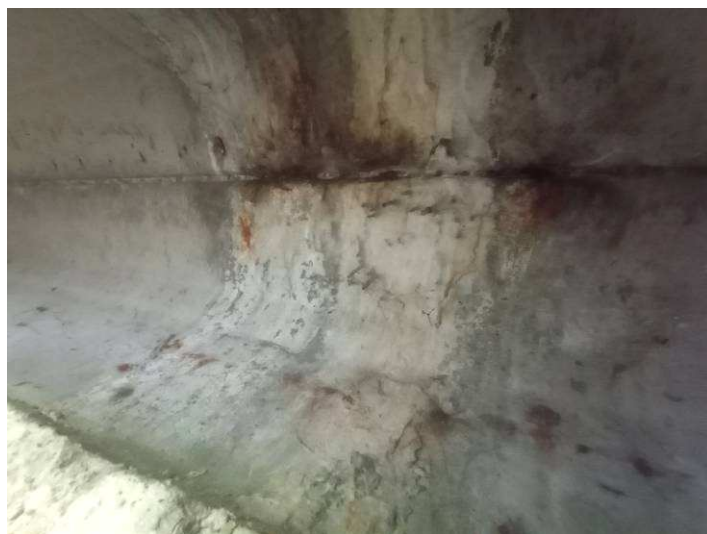
19. 20 képek

.... de a gerendák közé tekintve itt is az látható, hogy a szigetelés tönkremeneteléből adódóan a feszített szerkezeteket a csapadék és a klorid eléri. A gerendák felső övéén sűrű, lokális meszes kiválás, az acélpázmák korróziója miatt sötét elszíneződés és repedt felületek láthatók.

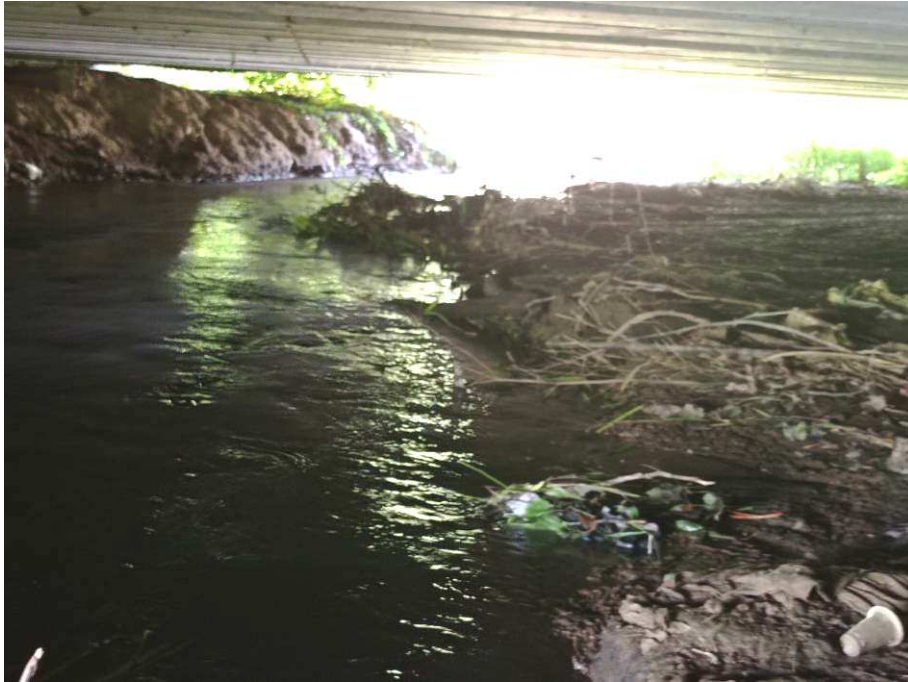
21. kép

A híd alatti meder feliszapolódott, a sodorvonal rendezetlenné vált.
Árvíz esetén már meggátolja a víz megfelelő lefolyását.

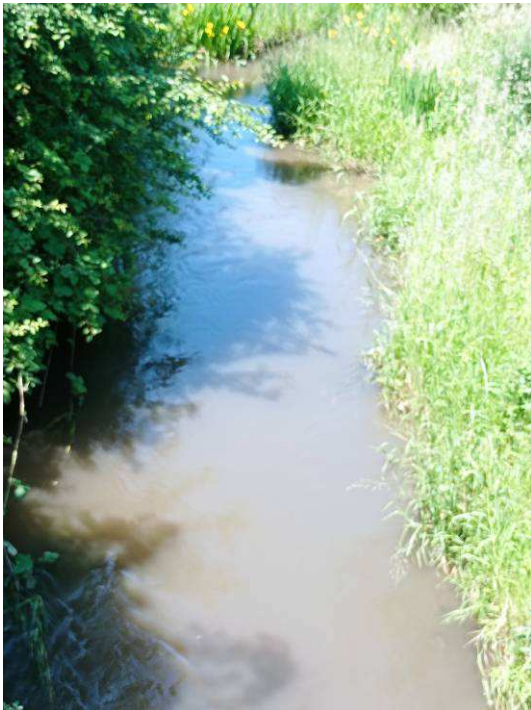
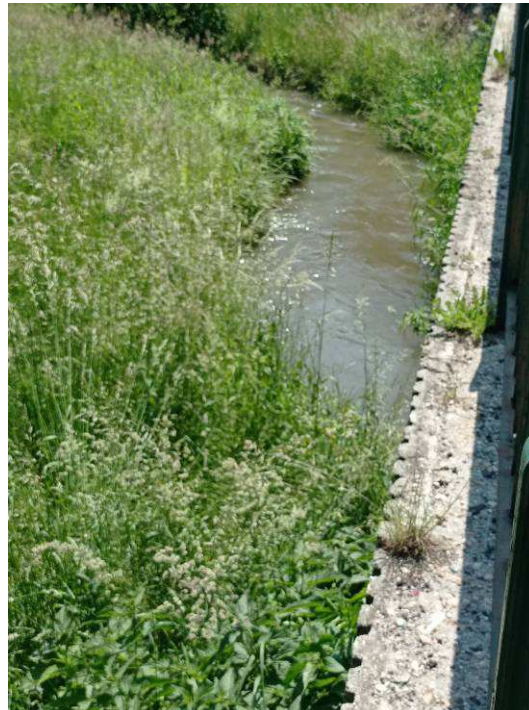
22. 23 képek.

Áthidalt akadály felvízi és alvízi képe. A Gyöngyös-patak ezen a szakaszon feliszapolódott, a sodorvonala rendezetlenné vált.
