ARANY – PATAK, POTYONDI – ÁROK, CSÓNAKÁZÓ TÓ

HÍDJAI,

CSABA UTCAI MÁV FELETTI HÍD

ÉVES HÍDVIZSGÁLAT

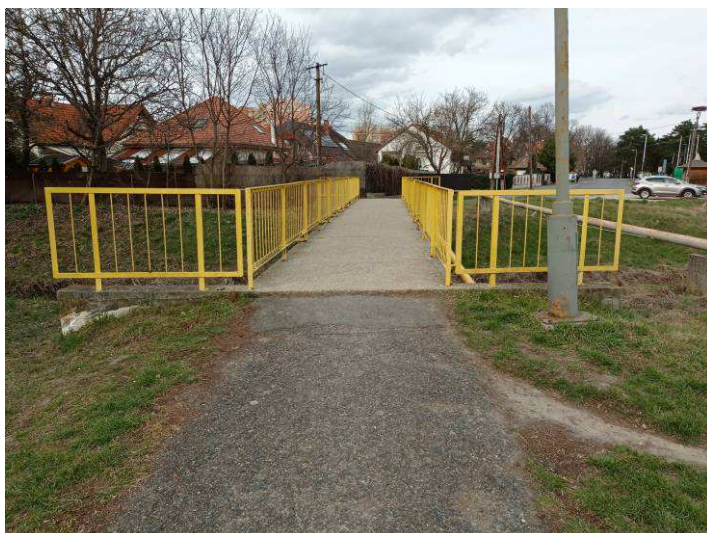
1. kép: Pályanézet, támasz felett keresztirányú repedés

Sürgős beavatkozás:
”S”
<ul style="list-style-type: none"> - A támaszok feletti átrepedések javítása mielőbb javasolható, hogy a beázások megszűnjenek. - A felszerkezet szélének csorbulását és a betonfelületi hibákat javítani kell.

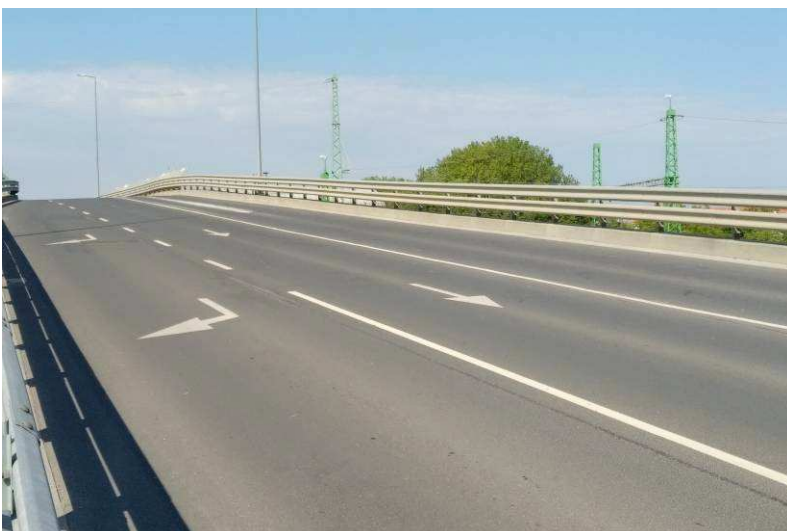
21. kép: K-i oldal
Burkolat, korlát, szegélyek állapota megfelelő.

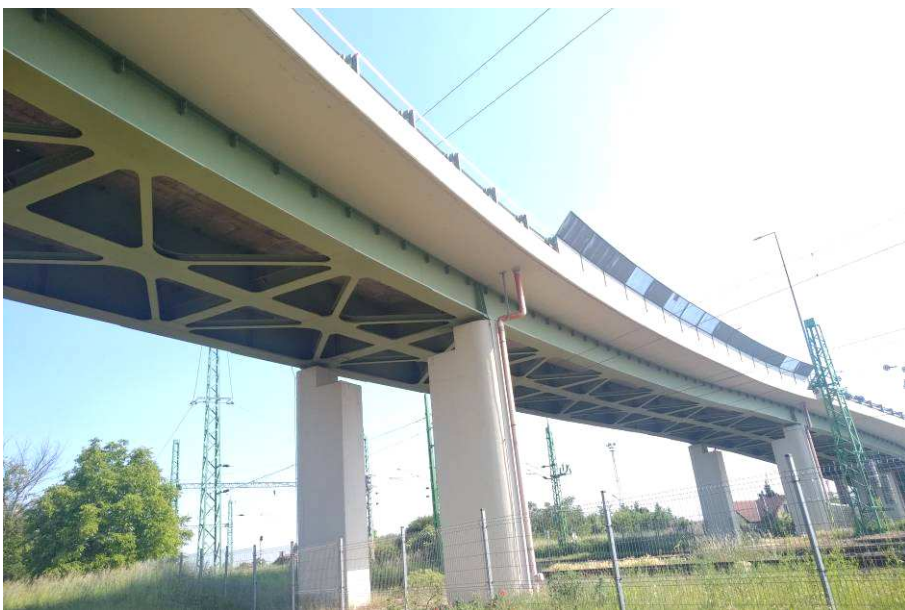
22, 23, 24 képek: Tartószerkezetek, korlátok, MÁV védelmi berendezések, közvilágítási berendezések állapota megfelelő. A burkolaton kisebb foltokban szennyeződés van.
