Favédelmi terv

**Szombathely, Vadrózsa u. HMKE igény
0,4 kV-os légvezeték és 0,4 kV-os földkábel létesítése**

Munkaszám: ZA-021/2025

2026. január 22.

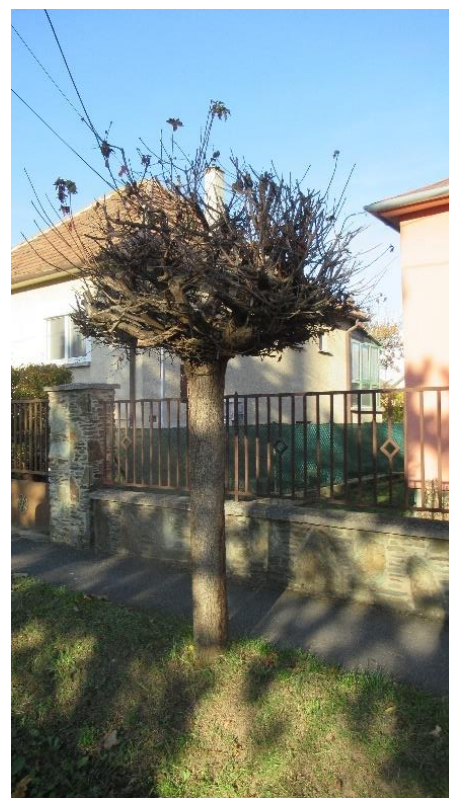
Állapot, veszélyesség: a fa nem veszélyes

A	A gyökérzet fejlődése kismértékben gátolt, elfogadható	4
B	A törzs egyértelmű károsodása (néhány felszíni seb és korhadási helyek)	3
C	A lombveszteség 11-25 százalék közötti	4
D	A fa a termőhely által meghatározott életkor előtt lecsereplendő	3
Vitalitás érték %-os számítása: A+B+C+D-4/16		63

Teendők/ápolási javaslat: ápoló metszés, törzsi odú és koronaalapi odú és vázág odvak kezelése

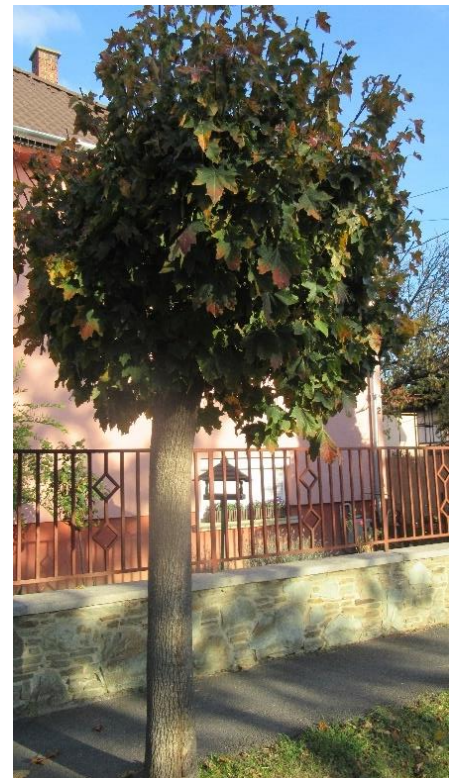
A	A gyökérzet fejlődése kismértékben gátolt, elfogadható	4
B	A törzs erős károsodása (több nagyfelületű seb, mély bekorhadások)	2
C	A lombveszteség 11-25 százalék közötti	4
D	A fa a termőhely által meghatározott életkor előtt lecsereplendő	3
Vitalitás érték %-os számítása: A+B+C+D-4/16		56

Teendők/ápolási javaslat: ápoló metszés, koronalapú odú és vázág korhadások kezelés, korona alap statikai megerősítése

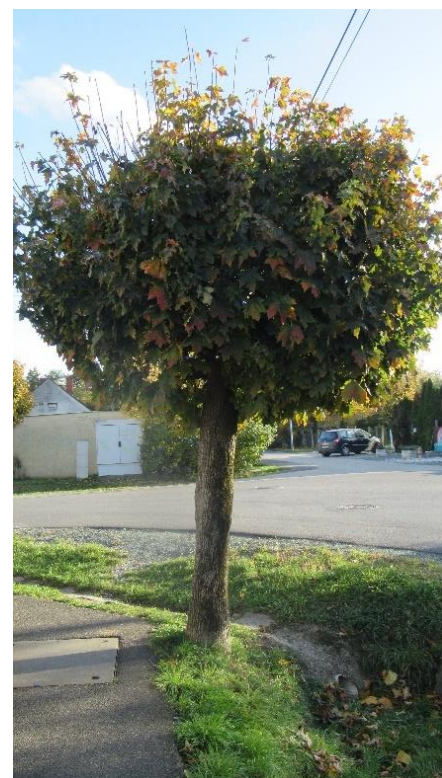
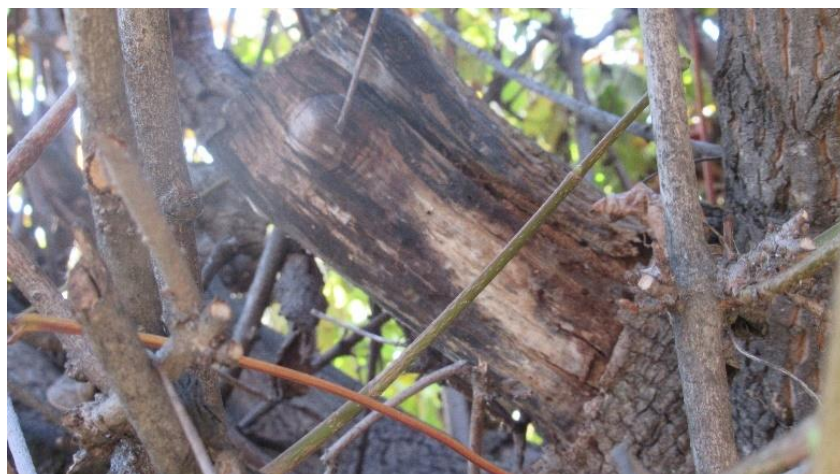
Állapot, veszélyesség: a fa nem veszélyes

A	A gyökérzet fejlődése kismértékben gátolt, elfogadható	4
B	Kisméretű károsodás (néhány felszíni seb)	4
C	A korona formája (a fajra jellemzően) ép, a lombveszteség nem haladja meg a 10 %-ot.	5
D	Beavatkozással a fa élettartama a termőhely által meghatározott maximális életkort megközelíti	4
Vitalitás érték %-os számítása: A+B+C+D-4/16		81

Kockázat arányos megtarthatósági mutató % **53,31** biztonságos

Teendők/ápolási javaslat: ápoló metszés

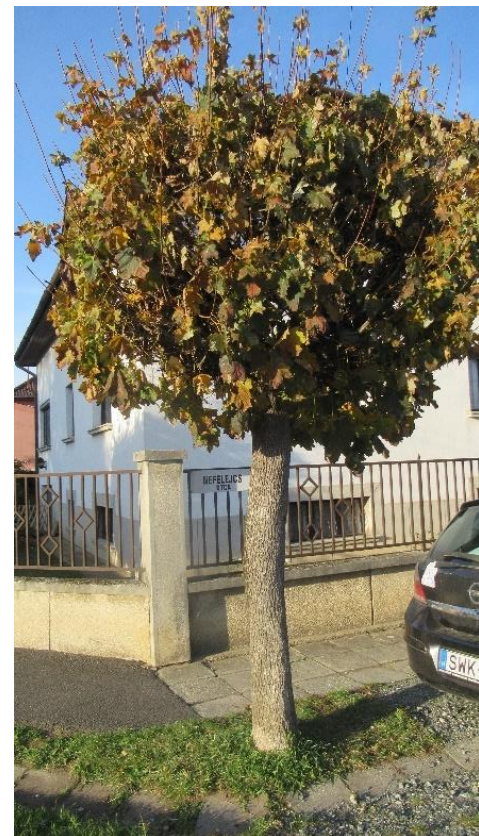
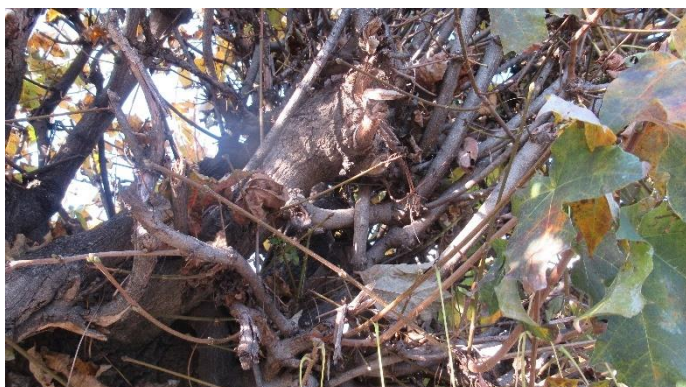
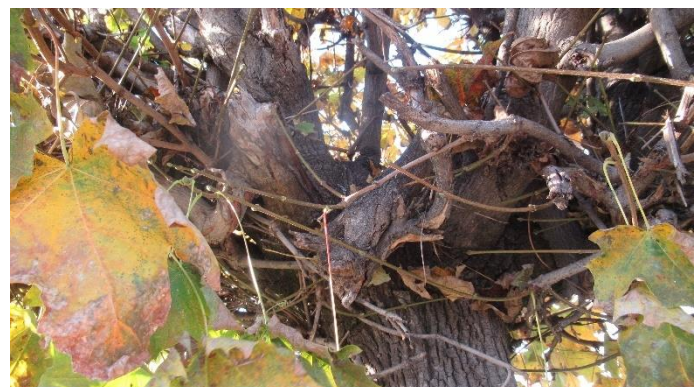
10. sz. fa: Acer platanooides Globosum (gömbjuhar)

Gyökér: a gyökerek nem láthatók a felszínen, vélhetően épek

Gyökérnyak: ép

Törzs: egyenes állású, ép

Ágrendszer: ép, visszavágott

Állapot, veszélyesség: a fa nem veszélyes

A	A gyökérzet fejlődése kismértékben gátolt, elfogadható	4
B	Kisméretű károsodás (néhány felszíni seb)	4
C	A korona formája (a fajra jellemzően) ép, a lombvesztés nem haladja meg a 10 %-ot.	5
D	Beavatkozással a fa élettartama a termőhely által meghatározott maximális életkort megközelíti	4
Vitalitás érték %-os számítása: A+B+C+D-4/16		81

Kockázat arányos megtarthatósági mutató % **53,31** **biztonságos**

Teendők/ápolási javaslat: ápoló metszés

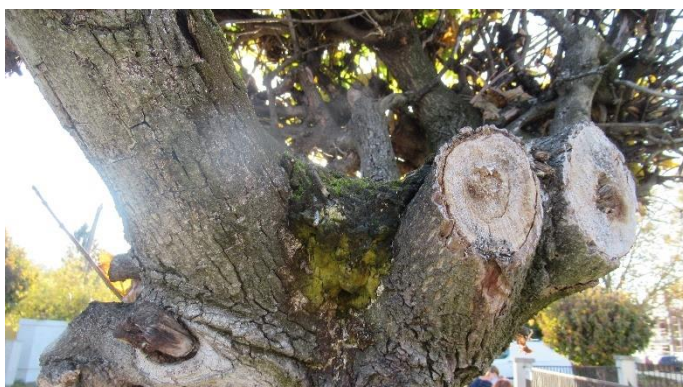
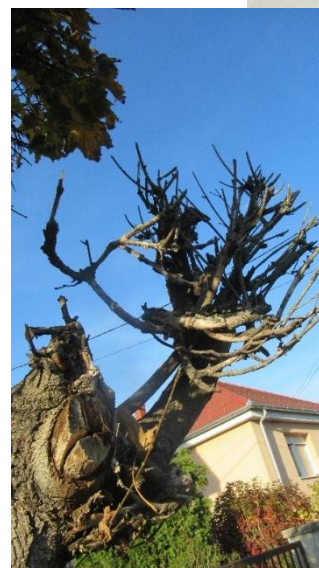
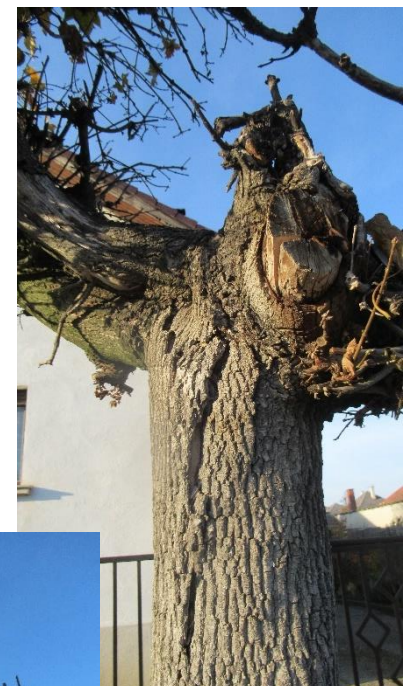
11. sz. fa: Acer platanooides Globosum (gömbjuhar)

Törzs: egyenes állású, hosszanti korhadás

Korona alap: korhadt, szétnyíló, taplógombás

Ágrendszer: nagyrészt elszáradt, visszavágott

Állapot, veszélyesség: a fa veszélyes

A	A gyökérzet fejlődése kismértékben gátolt, elfogadható	4
B	A törzs erős károsodása (több nagyfelületű seb, mély bekorhadások)	2
C	A lombveszteség 11-25 százalék közötti	4
D	Sürgősen lecserélendő az állapota vagy károkozás veszélye miatt (a károkozás veszélye csak a fa kivágásával kerülhető el)	1
Vitalitás érték %-os számítása: A+B+C+D-4/16		44

Kockázat arányos megtarthatósági mutató % **28,70** **nem biztonságos**

Teendők/ápolási javaslat: **kivágandó**

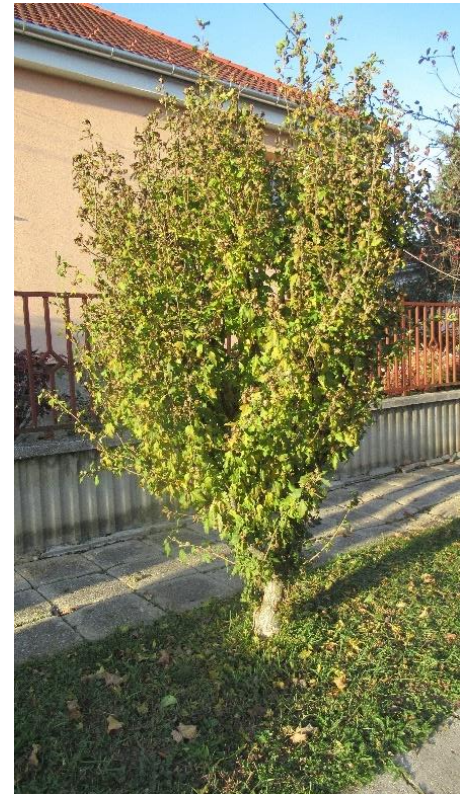
12. sz. fa: Hibiscus syriacus (Mályva-fásodott cserje)

A fa állapota:**Gyökér:** a gyökerek nem láthatók a felszínen, vélhetően épek**Gyökérnyak:** ép**Törzs:** egyenes állású, ép**Kéreg:** a kéreg a fajra jellemző, ép**Korona alap:** ép**Ágrendszer:** ép, sok száraz ág, erősen visszavágott**Lomb:** nem károsodott**Állapot, veszélyesség:** nem veszélyes**Teendők/ápolási javaslat:** ápoló metszés

A	A gyökérzet fejlődése kismértékben gátolt, elfogadható	4
B	Kisméretű károsodás (néhány felszíni seb)	4
C	A korona formája (a fajra jellemzően) ép, a lombvesztés nem haladja meg a 10 %-ot.	5
D	Beavatkozással a fa élettartama a termőhely által meghatározott maximális életkort megközelíti	4
Vitalitás érték %-os számítása: A+B+C+D-4/16		81

1	A fa elhelyezkedése	érték	
	fasor	2	0,9
2	Környezeti elhelyezkedés	érték	
	kissé terhelt	3	0,9
3	Élőhely minősége	érték	
	még megfelelő	3	0,9
4	Veszélyeztetettség	érték	
	időszakosan veszélyeztetett	3	0,9
Kockázat arányos megtarthatósági mutató %		53,31	biztonságos

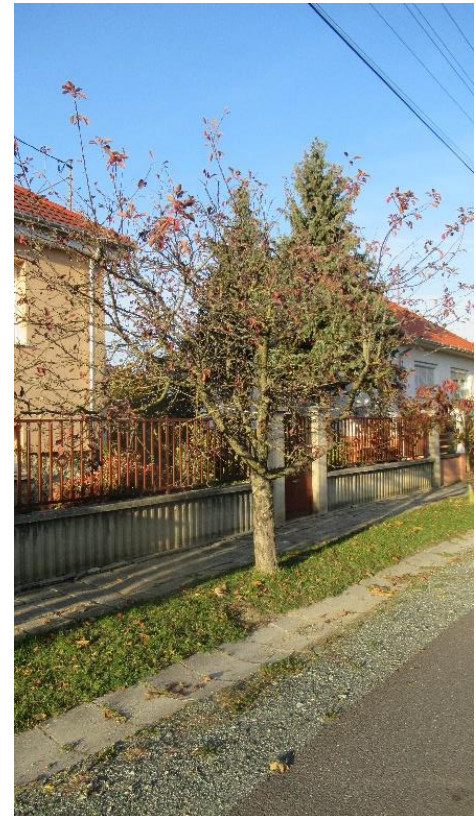
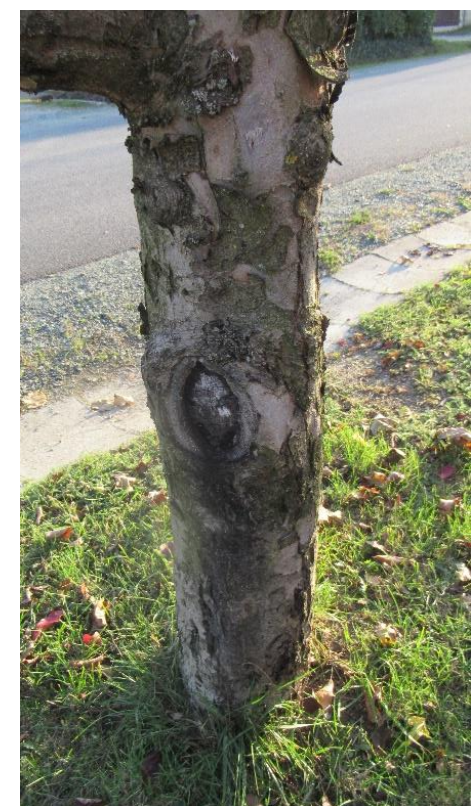
13. sz. fa: Prunus cerasifera Nigra (vöröslevelű dísz-szilva)

A fa állapota:**Gyökér:** a gyökerek nem láthatók a felszínen, vélhetően épek**Gyökérnyak:** ép**Törzs:** egyenes állású, korhadás**Kéreg:** a kéreg a fajra jellemző, ép**Korona alap:** ép**Ágrendszer:** csonkolt**Lomb:** nem károsodott**Állapot, veszélyesség:** a fa nem veszélyes**Teendők/ápolási javaslat:** ápoló metszés, törzsi odú kezelése

A	A gyökérzet fejlődése kismértékben gátolt, elfogadható	4
B	A törzs egyértelmű károsodása (néhány felszíni seb és korhadási helyek)	3
C	A lombveszteség 11-25 százalék közötti	4
D	A fa a termőhely által meghatározott életkor előtt lecserélendő	3
Vitalitás érték %-os számítása: A+B+C+D-4/16		63

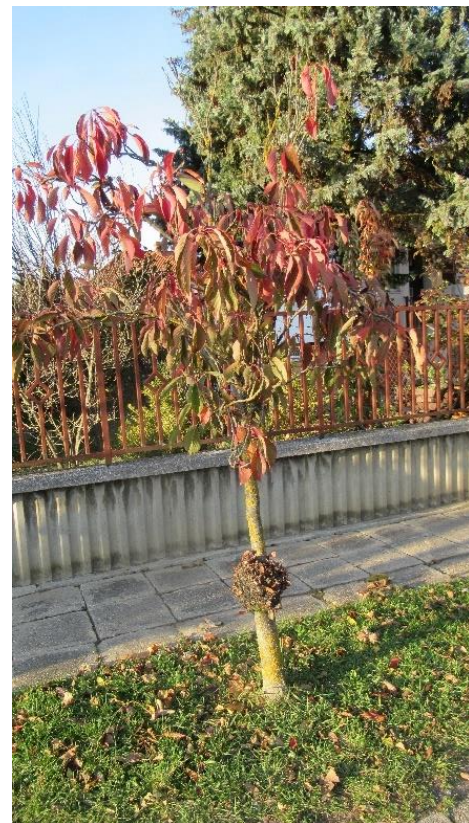
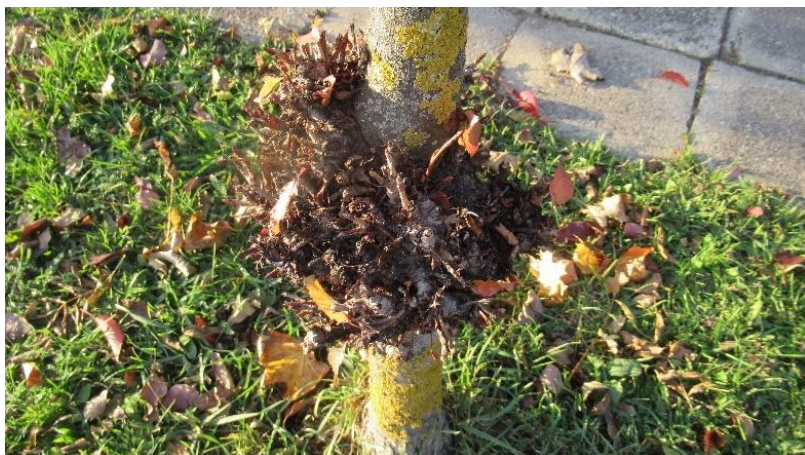
A	A gyökérzet fejlődése kismértékben gátolt, elfogadható	4
B	A törzs egyértelmű károsodása (néhány felszíni seb és korhadási helyek)	3
C	A lombveszteség 11-25 százalék közötti	4
D	A fa a termőhely által meghatározott életkor előtt lecserélendő	3
Vitalitás érték %-os számítása: A+B+C+D-4/16		63

Teendők/ápolási javaslat: korona alakító metszés, öntözés, tápoldatozás

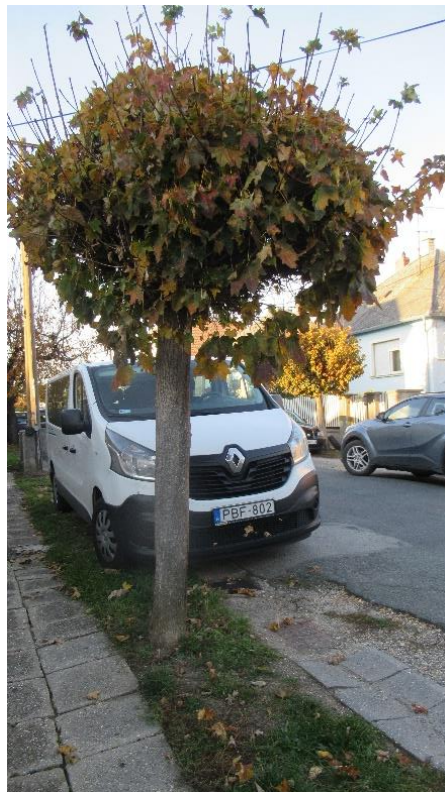
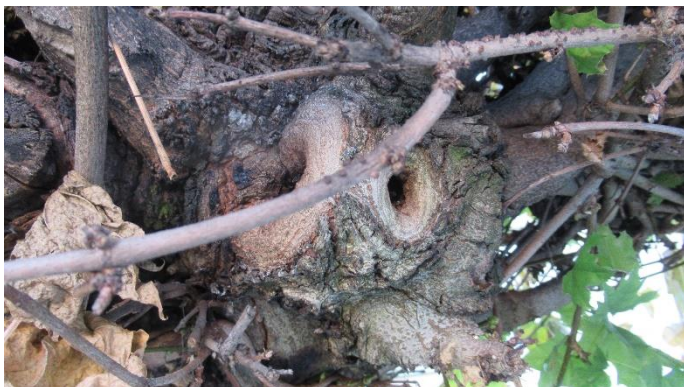
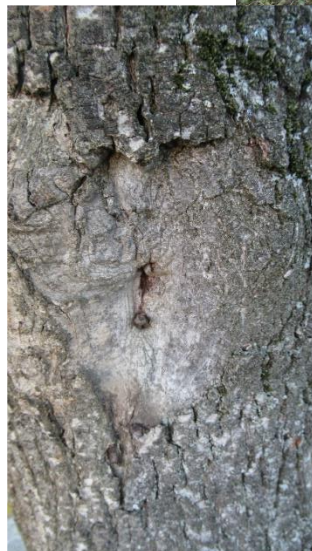
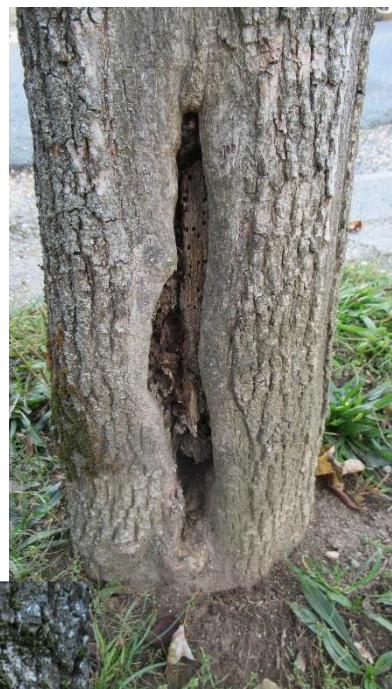
A	A gyökérzet fejlődése kismértékben gátolt, elfogadható	4
B	A törzs erős károsodása (több nagyfelületű seb, mély bekorhadások)	2
C	A lombveszteség 11-25 százalék közötti	4
D	A fa a termőhely által meghatározott életkor előtt lecsereplendő	3
Vitalitás érték %-os számítása: A+B+C+D-4/16		56

Teendők/ápolási javaslat: ápoló metszés, törzsi odú és koronaalapi odú és vázág odvak kezelése, koronaalap és törzs statikai megerősítése

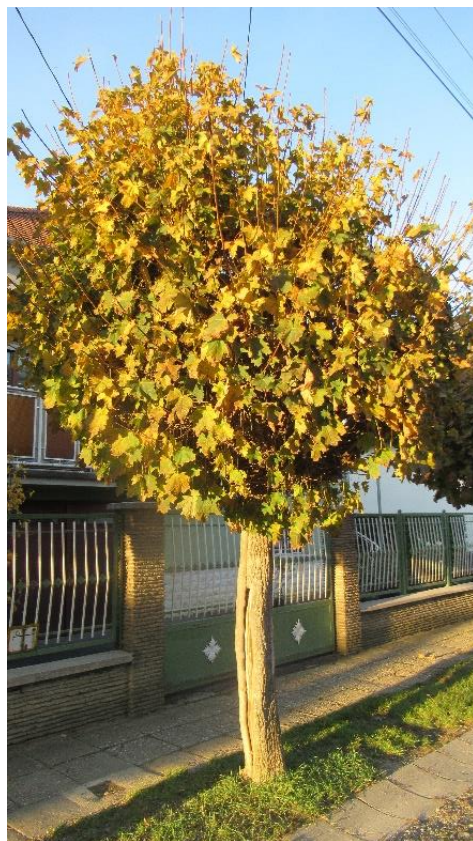
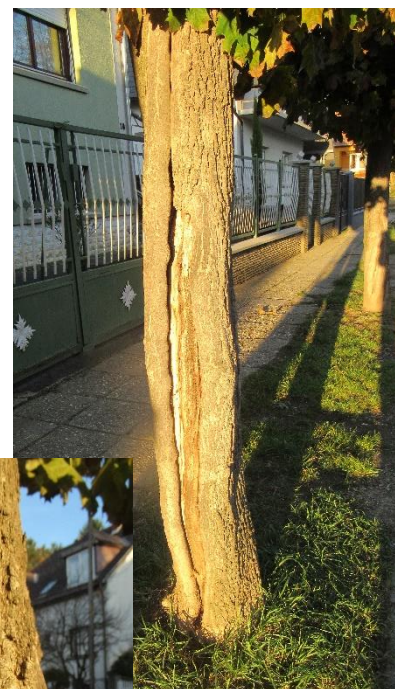
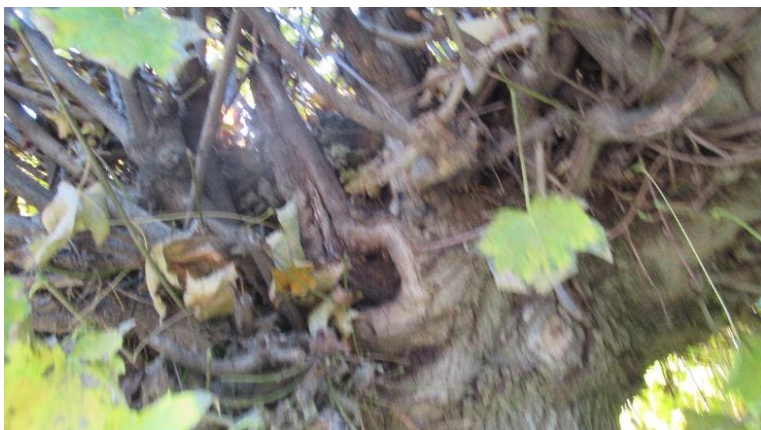
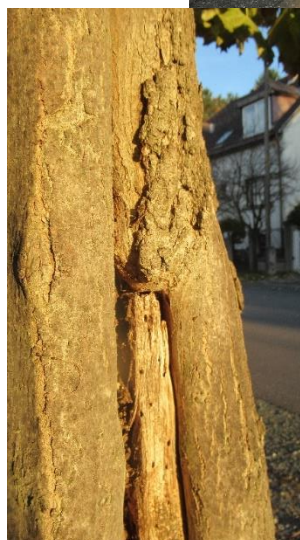
22. sz. fa: Acer platanooides Globosum (gömbjuhar)

Gyökérnyak: törzsi korhadás érinti

Törzs: egyenes állású, hosszanti korhadás

Korona alap: korhadt

Állapot, veszélyesség: a fa nem veszélyes

A	A gyökérzet fejlődése kismértékben gátolt, elfogadható	4
B	A törzs erős károsodása (több nagyfelületű seb, mély bekorhadások)	2
C	A lombveszteség 11-25 százalék közötti	4
D	A fa a termőhely által meghatározott életkor előtt lecserélendő	3
Vitalitás érték %-os számítása: A+B+C+D-4/16		56

Kockázat arányos megtarthatósági mutató % **36,91** még biztonságos

Teendők/ápolási javaslat: ápoló metszés, törzsi korhadás és koronaalapi odvak kezelése, törzs statikai megerősítése

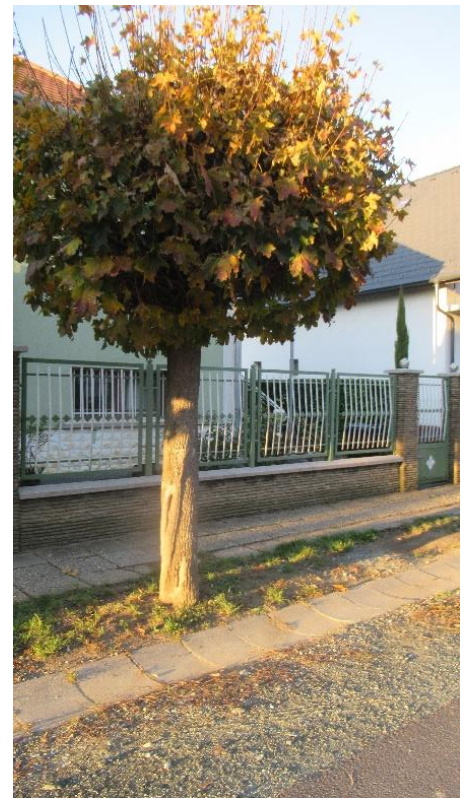
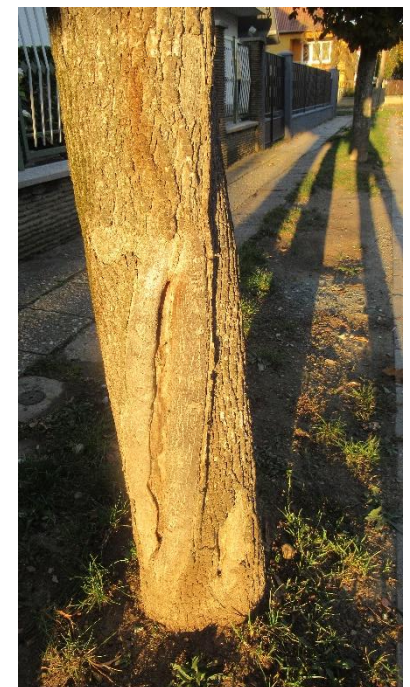
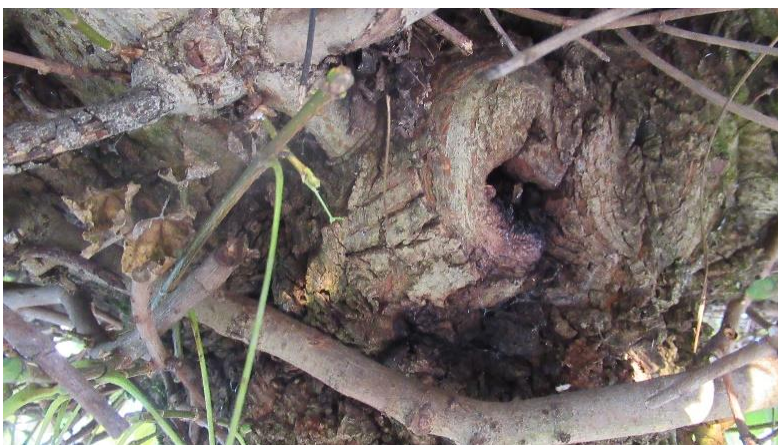
23. sz. fa: Acer platanooides Globosum (gömbjuhar)

Törzs: egyenes állású, hosszanti korhadás

Korona alap: korhadt

Állapot, veszélyesség: a fa nem veszélyes

A	A gyökérzet fejlődése kismértékben gátolt, elfogadható	4
B	A törzs erős károsodása (több nagyfelületű seb, mély bekorhadások)	2
C	A lombveszteség 11-25 százalék közötti	4
D	A fa a termőhely által meghatározott életkor előtt lecsereplendő	3
Vitalitás érték %-os számítása: A+B+C+D-4/16		56

Kockázat arányos megtarthatósági mutató % **36,91** még biztonságos

Teendők/ápolási javaslat: ápoló metszés, törzsi korhadás és koronaalapi odvak kezelése

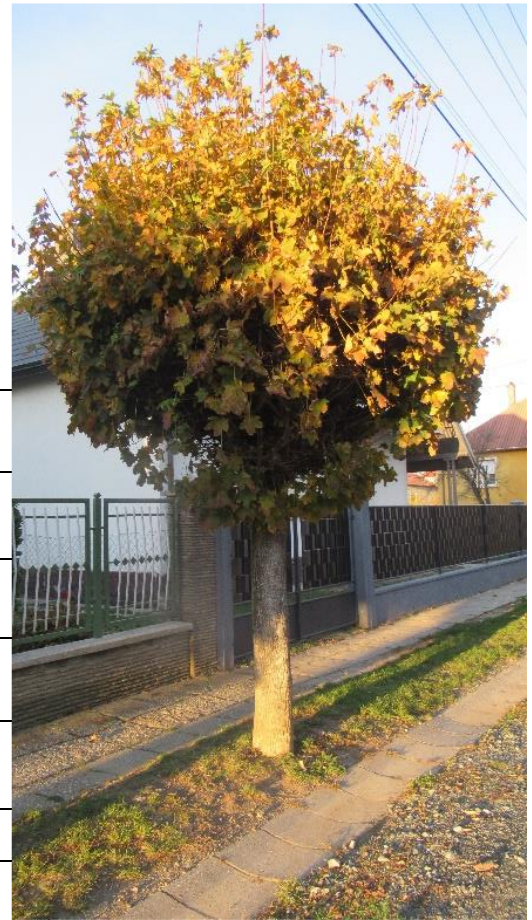
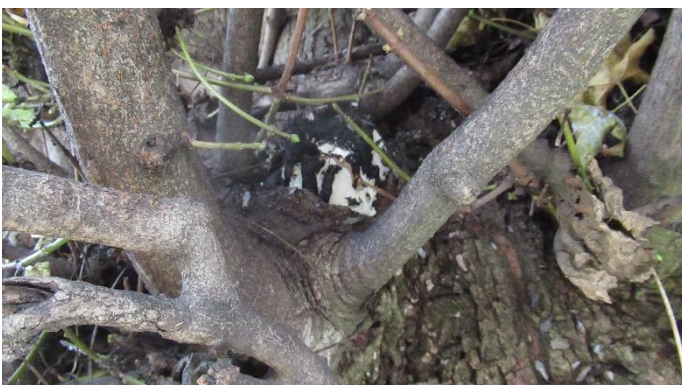
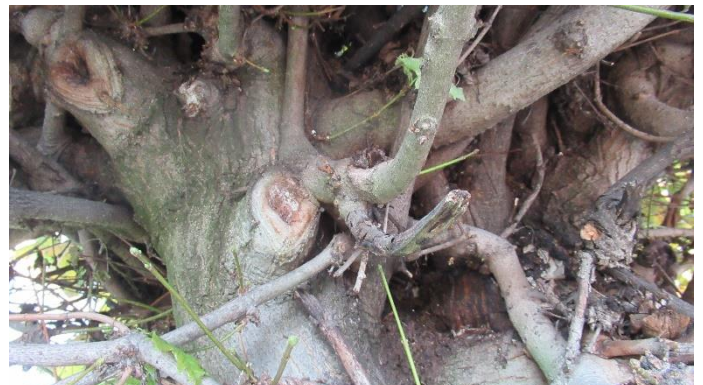
24. sz. fa: Acer platanooides Globosum (gömbjuhar)

Korona alap: korhadt, taplógomba termőtest

Ágrendszer: vázágakon odvak

Állapot, veszélyesség: a fa nem veszélyes

A	A gyökérzet fejlődése kismértékben gátolt, elfogadható	4
B	A törzs erős károsodása (több nagyfelületű seb, mély bekorhadások)	2
C	Jelentős a lombveszteség (26-50%)	3
D	A fa a termőhely által meghatározott életkor előtt lecserélendő	3
Vitalitás érték %-os számítása: A+B+C+D-4/16		50

Kockázat arányos megtarthatósági mutató % **32,81** még éppen biztonságos

Teendők/ápolási javaslat: ápoló metszés, vázág korhadás és koronaalapi odvak kezelése, koronaalap statikai megerősítése

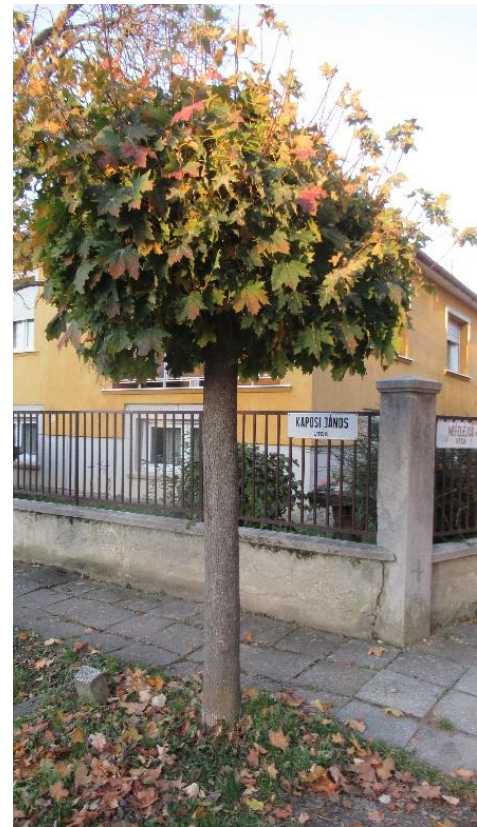
25. sz. fa: Acer platanooides Globosum (gömbjuhar)

A fa állapota:**Gyökér:** a gyökerek nem láthatók a felszínen, vélhetően épek**Gyökérnyak:** ép**Törzs:** egyenes állású**Kéreg:** a kéreg a fajra jellemző, ép**Korona alap:** ép**Ágrendszer:** csonkolt vázágak**Lomb:** nem károsodott**Állapot, veszélyesség:** a fa nem veszélyes**Teendők/ápolási javaslat:** ápoló metszés

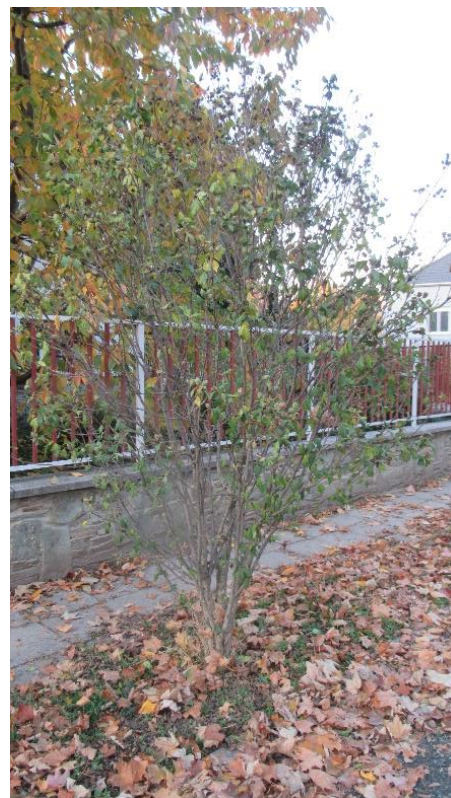
A fa állapota:**Gyökér:** a gyökerek nem láthatók a felszínen, vélhetően épek**Gyökérnyak:** ép**Törzs:** egyenes állású, ép**Kéreg:** a kéreg a fajra jellemző, ép**Korona alap:** ép**Ágrendszer:** ép,**Lomb:** nem károsodott**Állapot, veszélyesség:** nem veszélyes**Teendők/ápolási javaslat:** ápoló metszés szükség esetén

A	A gyökérzet fejlődése kismértékben gátolt, elfogadható	4
B	A törzs nem károsult	5
C	Jelentős a lombveszteség (26-50%)	3
D	Beavatkozással a fa élettartama a termőhely által meghatározott maximális életkort megközelíti	4
Vitalitás érték %-os számítása: A+B+C+D-4/16		75

1	A fa elhelyezkedése	érték	
	fasor	2	0,9
2	Környezeti elhelyezkedés	érték	
	kissé terhelt	3	0,9
3	Élőhely minősége	érték	
	még megfelelő	3	0,9
4	Veszélyeztetettség	érték	
	időszakosan veszélyeztetett	3	0,9
Kockázat arányos megtarthatósági mutató %		49,21	biztonságos

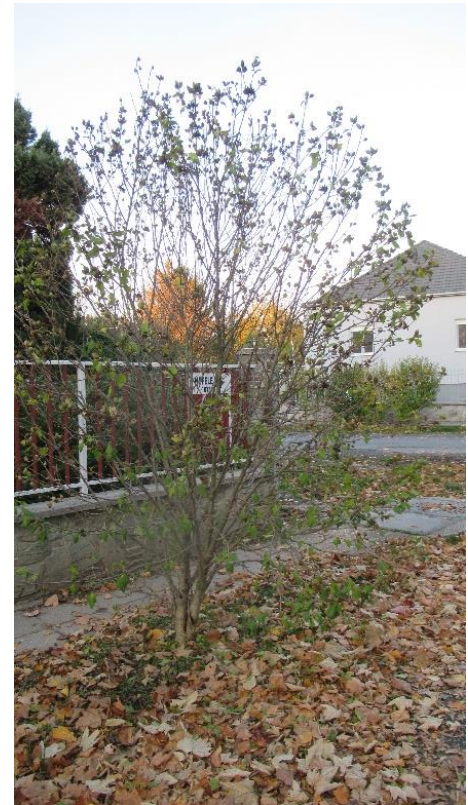
A fa állapota:**Gyökér:** a gyökerek nem láthatók a felszínen, vélhetően épek**Gyökérnyak:** ép**Törzs:** egyenes állású, ép**Kéreg:** a kéreg a fajra jellemző, ép**Korona alap:** ép**Ágrendszer:** ép, visszavágott**Lomb:** nem károsodott**Állapot, veszélyesség:** nem veszélyes**Teendők/ápolási javaslat:** ápoló metszés

A	A gyökérzet fejlődése kismértékben gátolt, elfogadható	4
B	A törzs nem károsult	5
C	Jelentős a lombveszteség (26-50%)	3
D	Beavatkozással a fa élettartama a termőhely által meghatározott maximális életkort megközelíti	4
Vitalitás érték %-os számítása: A+B+C+D-4/16		75

1	A fa elhelyezkedése	érték	
	fasor	2	0,9
2	Környezeti elhelyezkedés	érték	
	kissé terhelt	3	0,9
3	Élőhely minősége	érték	
	még megfelelő	3	0,9
4	Veszélyeztetettség	érték	
	időszakosan veszélyeztetett	3	0,9
Kockázat arányos megtarthatósági mutató %		49,21	biztonságos

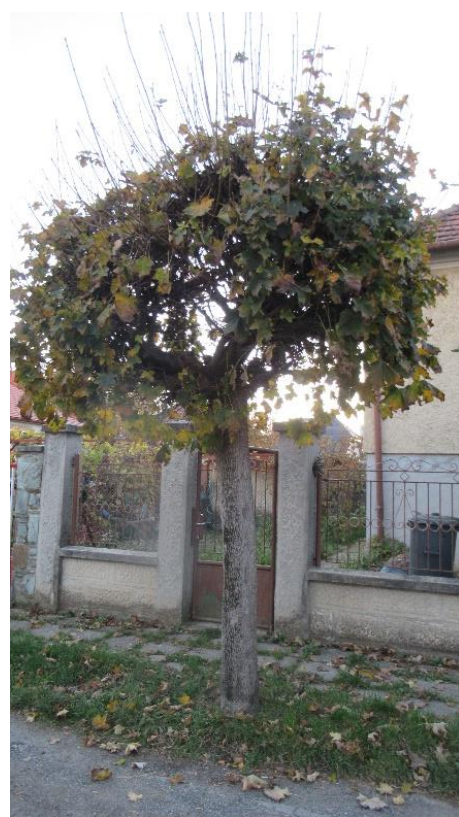
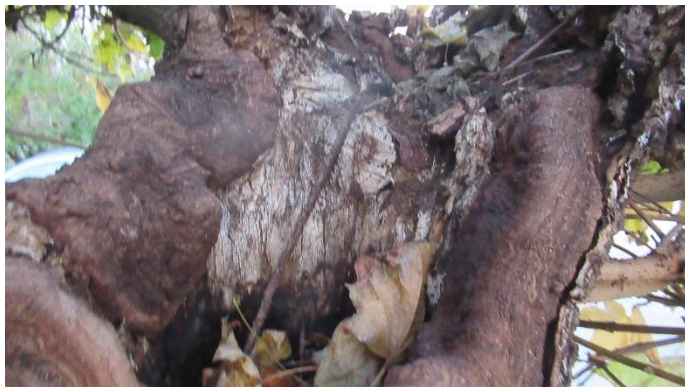
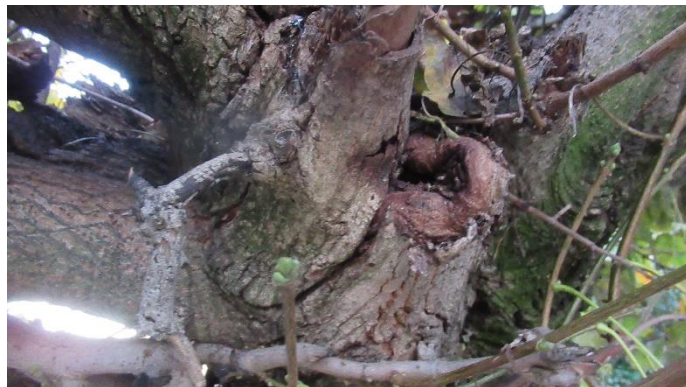
31. sz. fa: Acer platanooides Globosum (gömbjuhar)

A	A gyökérzet fejlődése kismértékben gátolt, elfogadható	4
B	A törzs erős károsodása (több nagyfelületű seb, mély bekorhadások)	2
C	A lombveszteség 11-25 százalék közötti	4
D	Egy évtizeden belül lecserélendő	2
Vitalitás érték %-os számítása: A+B+C+D-4/16		50

Teendők/ápolási javaslat: ápoló metszés, vázág odvak és koronaalapi odú kezelése, koronaalap statikai megerősítése

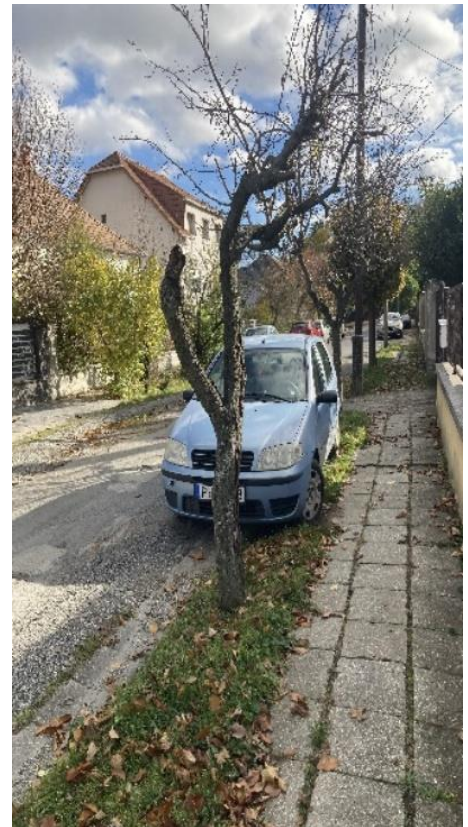
A	A gyökérzet fejlődése kismértékben gátolt, elfogadható	4
B	A törzs előrehaladottan károsult, elhalt, korhadt (a törzs olyan mértékben károsult, hogy statikai vagy tápanyagtápanyagellátási funkcióit nem képes ellátni)	2
C	Jelentős a lombveszteség (26-50%)	3
D	Egy évtizeden belül lecserélendő	2
Vitalitás érték %-os számítása: A+B+C+D-4/16		44

Teendők/ápolási javaslat: ápoló metszés, törzsi korhadás és vágás csonk korhadások kezelése vagy **kivágás**

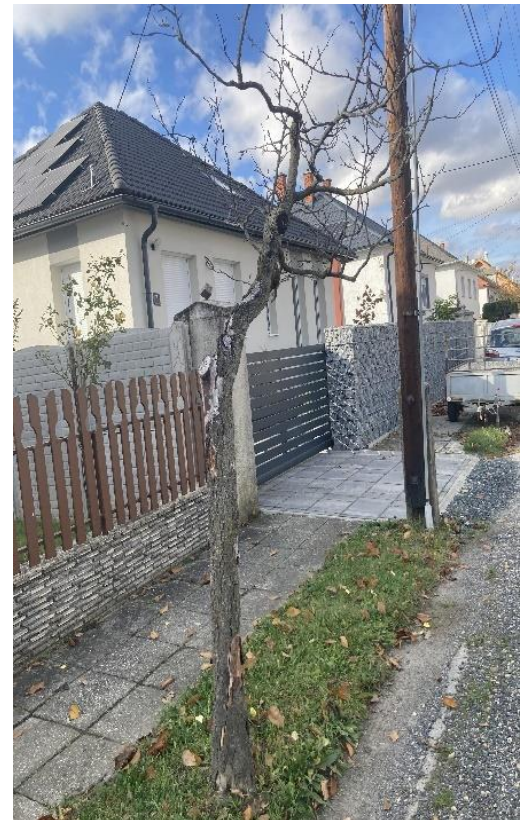
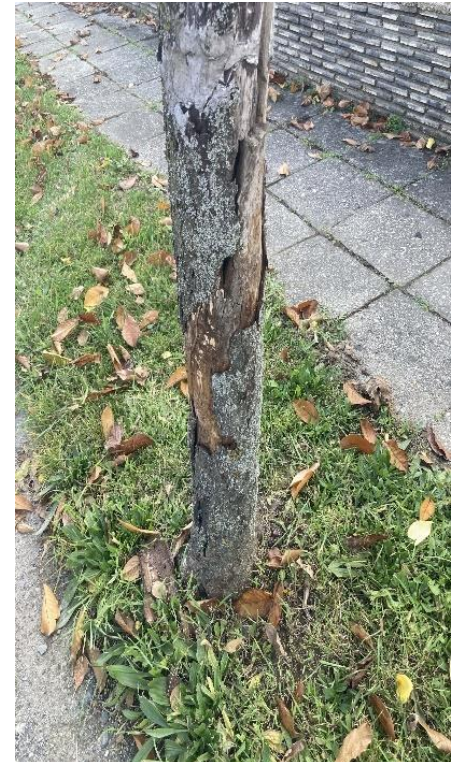
36. sz. fa: szilvafa

A fa mérete: törzskörméret (cm): 37,68 törzsátmérő (cm): 12 fa magassága (m): 2,8
 törzs magassága (m): 1,7 átlagos korona átmérő (cm): 250 korona súlypont kitérés: nincs

Törzs: egyenes állású, korhadt, szétrepedt

Ágrendszer: csonkolt

Állapot, veszélyesség: a fa veszélyes

A	A gyökérzet fejlődése kismértékben gátolt, elfogadható	4
B	A törzs előrehaladottan károsult, elhalt, korhadt (a törzs olyan mértékben károsult, hogy statikai vagy tápanyagtápanyagellátási funkcióit nem képes ellátni)	2
C	Jelentős a lombveszteség (26-50%)	3
D	Egy évtizeden belül lecserélendő	2
Vitalitás érték %-os számítása: A+B+C+D-4/16		44

Kockázat arányos megtarthatósági mutató % **28,70** **nem biztonságos**

Teendők/ápolási javaslat: **kivágás**

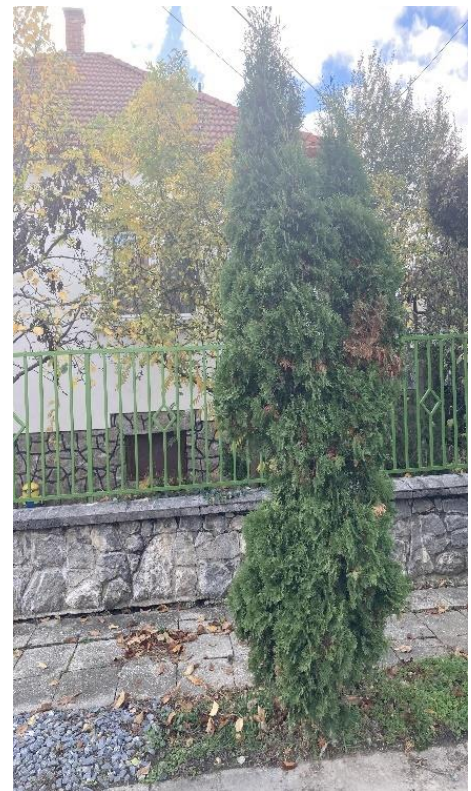
38. sz. fa: Thuja occidentalis (nyugati tuja)

A fa állapota:**Gyökér:** a gyökerek nem láthatók a felszínen, vélhetően épek**Gyökérnyak:** ép**Törzs:** ép**Kéreg:** a kéreg a fajra jellemző, ép**Korona alap:** ép**Ágrendszer:** ép**Lomb:** gombás fertőzés**Állapot, veszélyesség:** a fa nem veszélyes**Teendők/ápolási javaslat:** permetezés

A	A gyökérzet fejlődése kismértékben gátolt, elfogadható	4
B	Kisméretű károsodás (néhány felszíni seb)	4
C	A lombveszteség 11-25 százalék közötti	4
D	Beavatkozással a fa élettartama a termőhely által meghatározott maximális életkort megközelíti	4
Vitalitás érték %-os számítása: A+B+C+D-4/16		75

1	A fa elhelyezkedése	érték	
	fasor	2	0,9
2	Környezeti elhelyezkedés	érték	
	kissé terhelt	3	0,9
3	Élőhely minősége	érték	
	még megfelelő	3	0,9
4	Veszélyeztetettség	érték	
	időszakosan veszélyeztetett	3	0,9
Kockázat arányos megtarthatósági mutató %		49,21	biztonságos

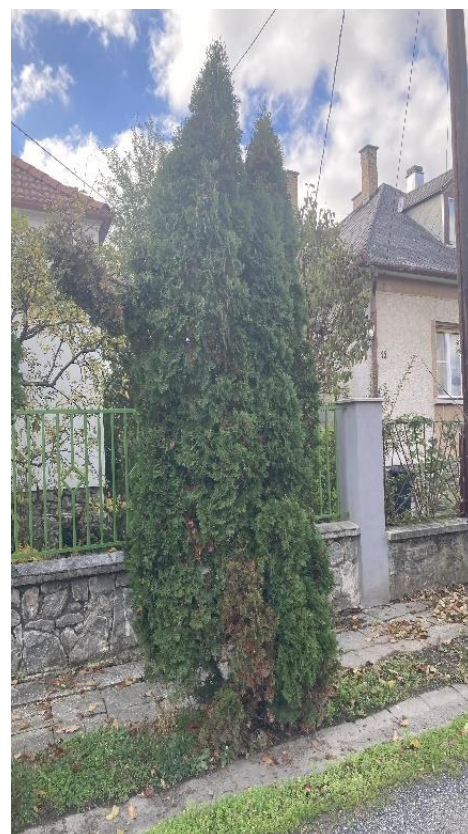
39. sz. fa: Thuja occidentalis (nyugati tuja)

Lomb: gombás fertőzés

Állapot, veszélyesség: a fa nem veszélyes

A	A gyökérzet fejlődése kismértékben gátolt, elfogadható	4
B	Kisméretű károsodás (néhány felszíni seb)	4
C	A lombveszteség 11-25 százalék közötti	4
D	Beavatkozással a fa élettartama a termőhely által meghatározott maximális életkort megközelíti	4
Vitalitás érték %-os számítása: A+B+C+D-4/16		75

1	A fa elhelyezkedése	érték	
	fasor	2	0,9
2	Környezeti elhelyezkedés	érték	
	kissé terhelt	3	0,9
3	Élőhely minősége	érték	
	még megfelelő	3	0,9
4	Veszélyeztetettség	érték	
	időszakosan veszélyeztetett	3	0,9
Kockázat arányos megtarthatósági mutató %		49,21	biztonságos

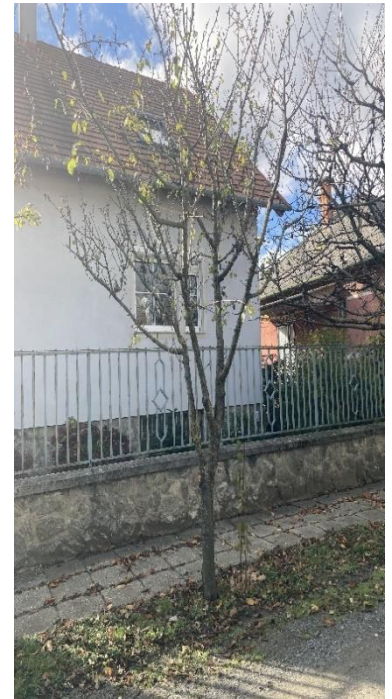
Állapot, veszélyesség: a fa nem veszélyes

A	A gyökérzet fejlődése kismértékben gátolt, elfogadható	4
B	A törzs egyértelmű károsodása (néhány felszíni seb és korhadási helyek)	3
C	A lombveszteség 11-25 százalék közötti	4
D	A fa a termőhely által meghatározott életkor előtt lecsereplendő	3
Vitalitás érték %-os számítása: A+B+C+D-4/16		63

Teendők/ápolási javaslat: ápoló metszés, törzsi és vázág odvak kezelése

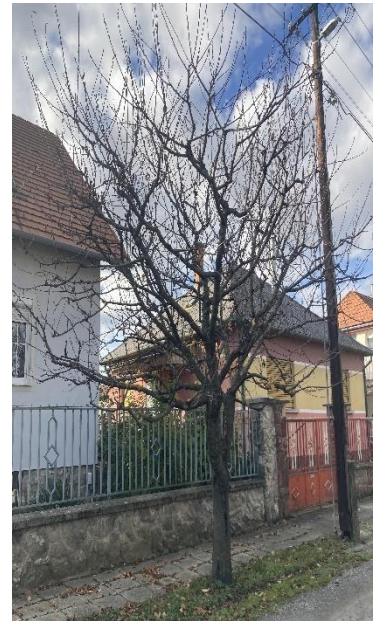
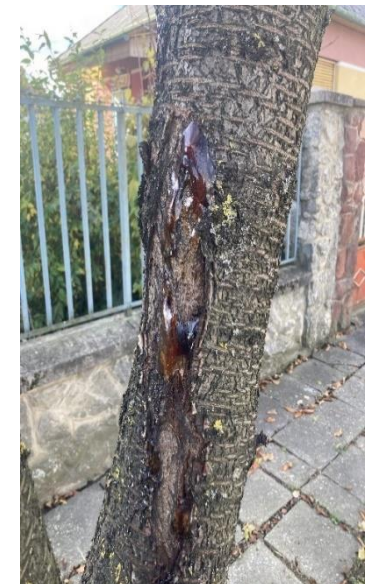
Állapot, veszélyesség: a fa nem veszélyes

A	A gyökérzet fejlődése kismértékben gátolt, elfogadható	4
B	A törzs erős károsodása (több nagyfelületű seb, mély bekorhadások)	2
C	A lombveszteség 11-25 százalék közötti	4
D	Egy évtizeden belül lecserélendő	2
Vitalitás érték %-os számítása: A+B+C+D-4/16		50

Teendők/ápolási javaslat: ápoló metszés, törzsi és koronaalapi és vázág odvak kezelése, törzs fatest kezelése

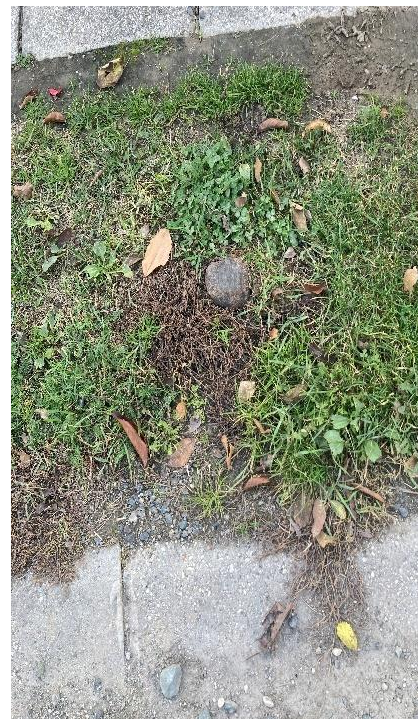
A	Elhalt gyökérzet, üres fahely	0
B	Üres fahely	0
C	Üres fahely	0
D	Üres fahely, tuskó	0
	Vitalitás érték %-os számítása: A+B+C+D-4/16	0

Teendők/ápolási javaslat: tuskómarás. új fa ültetése

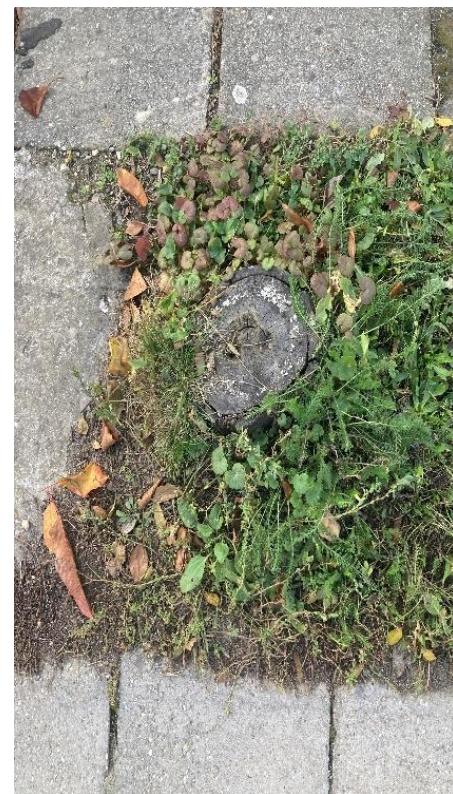
A	Elhalt gyökérzet, üres fahely	0
B	Üres fahely	0
C	Üres fahely	0
D	Üres fahely, tuskó	0
	Vitalitás érték %-os számítása: A+B+C+D-4/16	0

Teendők/ápolási javaslat: tuskómarás, új fa ültetése

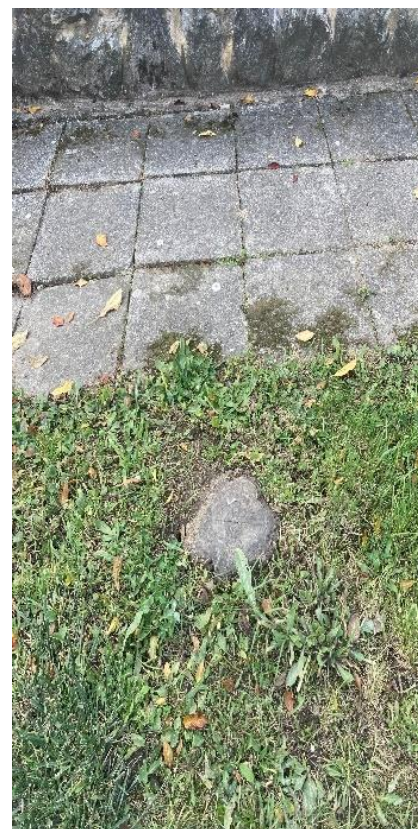
A	Elhalt gyökérzet, üres fahely	0
B	Üres fahely	0
C	Üres fahely	0
D	Üres fahely, tuskó	0
	Vitalitás érték %-os számítása: A+B+C+D-4/16	0

Teendők/ápolási javaslat: tuskómarás, majd új fa ültetése

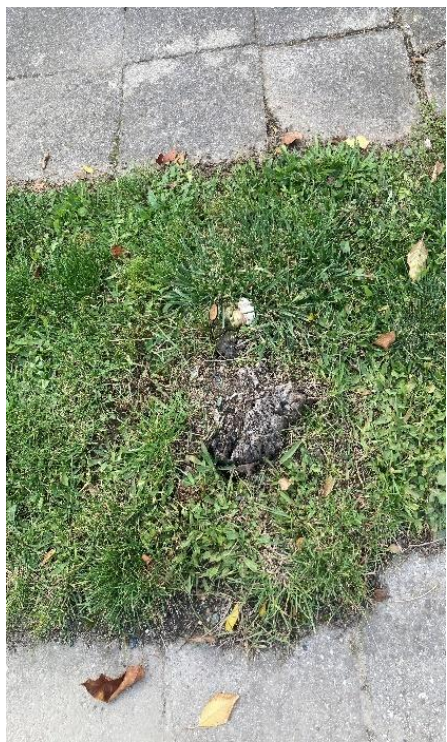
- Gyökér: -
- Gyökérnyak: -
- Törzs: -
- Kéreg: -
- Korona alap: -
- Ágrendszer: -
- Lomb: -
- Állapot, veszélyesség: -

A	Elhalt gyökérzet, üres fahely	0
B	Üres fahely	0
C	Üres fahely	0
D	Üres fahely, tuskó	0
	Vitalitás érték %-os számítása: A+B+C+D-4/16	0

Teendők/ápolási javaslat: tuskómarás, majd új fa ültetése

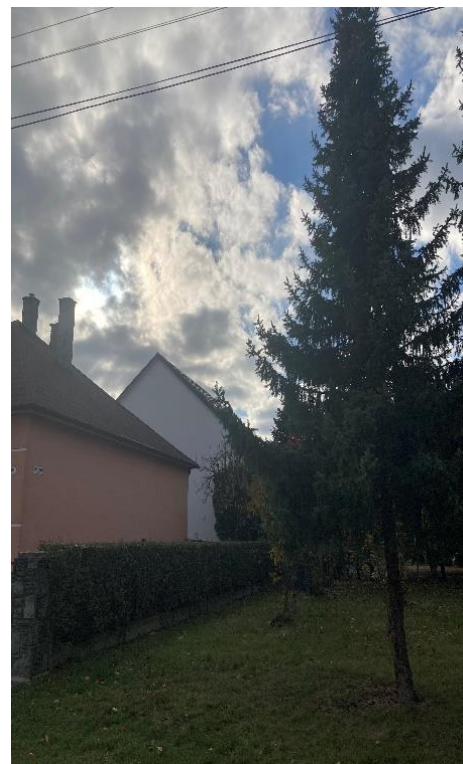
A fa állapota:**Gyökér:** a gyökerek nem láthatók a felszínen, vélhetően épek**Gyökérnyak:** ép**Törzs:** egyenes állású, ép**Kéreg:** a kéreg a fajra jellemző, ép**Korona alap:** ép**Ágrendszer:** ép**Lomb:** nem károsodott**Állapot, veszélyesség:** a fa nem veszélyes**Teendők/ápolási javaslat:** öntözés, tápoldatozás

A	A gyökérzet fejlődése kismértékben gátolt, elfogadható	4
B	A törzs nem károsult	5
C	A korona formája (a fajra jellemzően) ép, a lombveszteség nem haladja meg a 10 %-ot.	5
D	A fa kitűnő egészségi állapotú	5
Vitalitás érték %-os számítása: A+B+C+D-4/16		94

1	A fa elhelyezkedése	érték	
	fasor	2	0,9
2	Környezeti elhelyezkedés	érték	
	kissé terhelt	3	0,9
3	Élőhely minősége	érték	
	még megfelelő	3	0,9
4	Veszélyeztetettség	érték	
	időszakosan veszélyeztetett	3	0,9
Kockázat arányos megtarthatósági mutató %		61,51	biztonságos

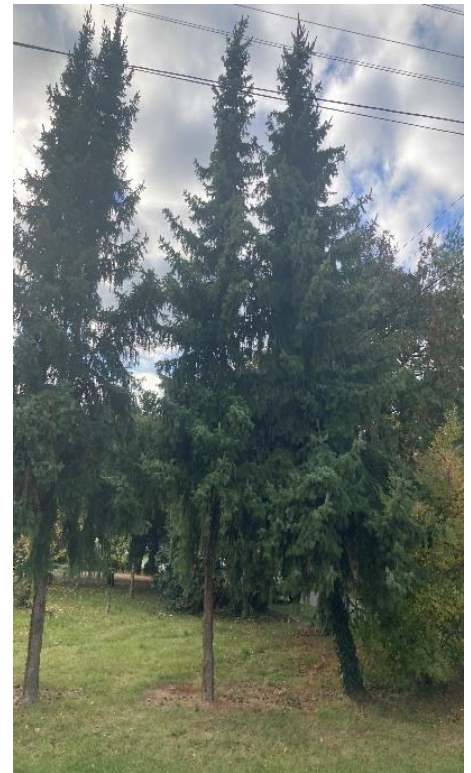
A fa állapota:**Gyökér:** a gyökerek nem láthatók a felszínen, vélhetően épek**Gyökérnyak:** ép**Törzs:** egyenes állású, ép**Kéreg:** a kéreg a fajra jellemző, ép**Korona alap:** ép**Ágrendszer:** ép**Lomb:** nem károsodott**Állapot, veszélyesség:** a fa nem veszélyes**Teendők/ápolási javaslat:** öntözés, tápoldatozás

A	A gyökérzet fejlődése kismértékben gátolt, elfogadható	4
B	A törzs nem károsult	5
C	A korona formája (a fajra jellemzően) ép, a lombveszteség nem haladja meg a 10 %-ot.	5
D	A fa kitűnő egészségi állapotú	5
Vitalitás érték %-os számítása: A+B+C+D-4/16		94

1	A fa elhelyezkedése	érték	
	fasor	2	0,9
2	Környezeti elhelyezkedés	érték	
	kissé terhelt	3	0,9
3	Élőhely minősége	érték	
	még megfelelő	3	0,9
4	Veszélyeztetettség	érték	
	időszakosan veszélyeztetett	3	0,9
Kockázat arányos megtarthatósági mutató %		61,51	biztonságos

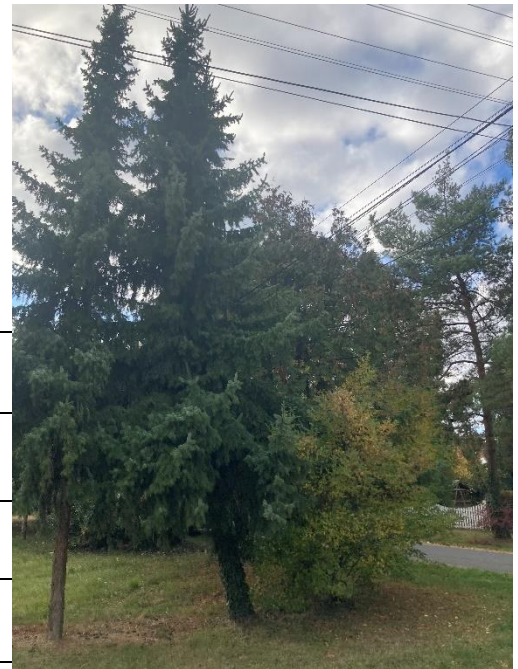
A fa állapota:**Gyökér:** a gyökerek nem láthatók a felszínen, vélhetően épek**Gyökérnyak:** ép**Törzs:** egyenes állású, ép, borostyán felfutott**Kéreg:** a kéreg a fajra jellemző, ép**Korona alap:** ép**Ágrendszer:** ép**Lomb:** nem károsodott**Állapot, veszélyesség:** a fa nem veszélyes**Teendők/ápolási javaslat:** öntözés, tápoldatozás, borostyán levágása

A	A gyökérzet fejlődése kismértékben gátolt, elfogadható	4
B	A törzs nem károsult	5
C	A korona formája (a fajra jellemzően) ép, a lombveszteség nem haladja meg a 10 %-ot.	5
D	A fa kitűnő egészségi állapotú	5
Vitalitás érték %-os számítása: A+B+C+D-4/16		94

1	A fa elhelyezkedése	érték	
	fasor	2	0,9
2	Környezeti elhelyezkedés	érték	
	kissé terhelt	3	0,9
3	Élőhely minősége	érték	
	még megfelelő	3	0,9
4	Veszélyeztetettség	érték	
	időszakosan veszélyeztetett	3	0,9
Kockázat arányos megtarthatósági mutató %		61,51	biztonságos

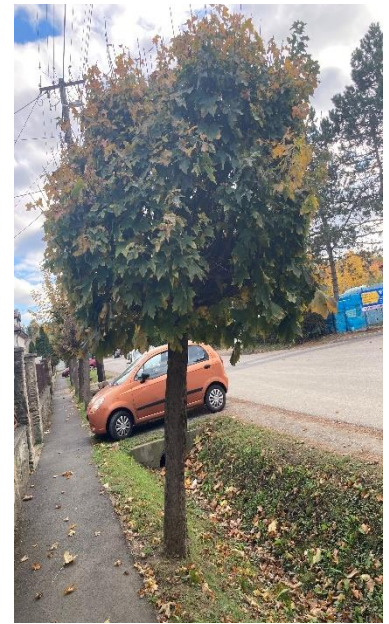
A fa állapota:**Gyökér:** a gyökerek nem láthatók a felszínen, vélhetően épek**Gyökérnyak:** ép**Törzs:** egyenes állású**Kéreg:** a kéreg a fajra jellemző, ép**Korona alap:** ép**Ágrendszer:** vázág csonkok odvasak**Lomb:** nem károsodott**Állapot, veszélyesség:** a fa nem veszélyes**Teendők/ápolási javaslat:** ápoló metszés, vázág odvak kezelése

A	A gyökérzet fejlődése kismértékben gátolt, elfogadható	4
B	Kisméretű károsodás (néhány felszíni seb)	4
C	Jelentős a lombveszteség (26-50%)	3
D	A fa a termőhely által meghatározott életkor előtt lecserélendő	3
Vitalitás érték %-os számítása: A+B+C+D-4/16		63

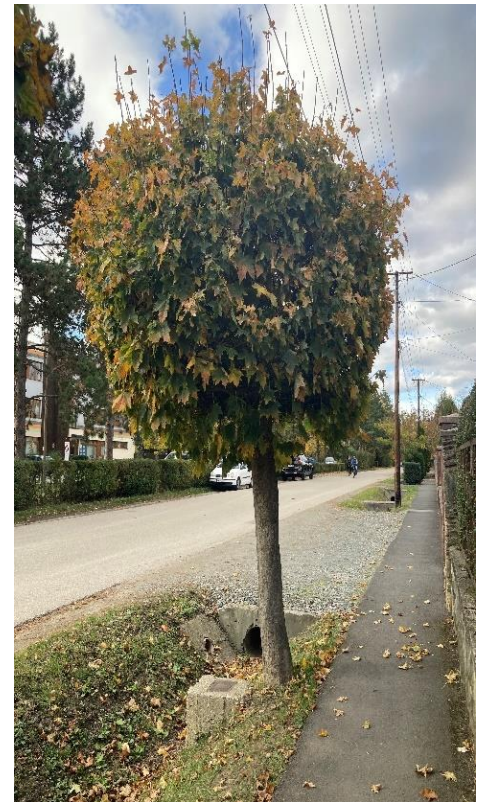
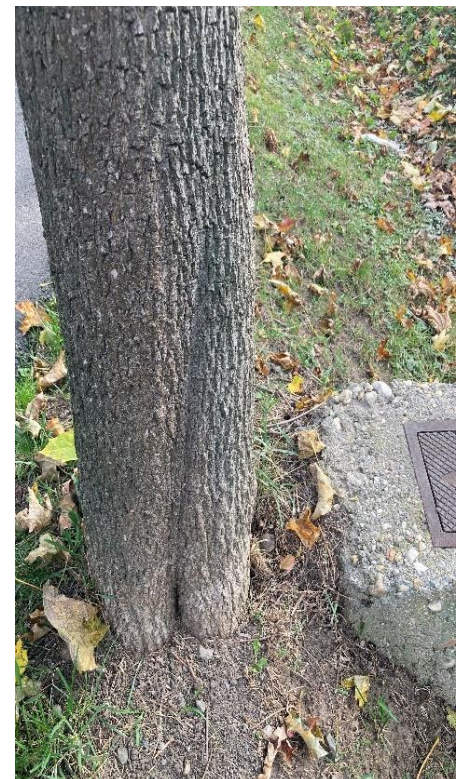
53. sz. fa: Acer platanooides Globosum (gömbjuhar)

A fa állapota:**Gyökér:** a gyökerek nem láthatók a felszínen, vélhetően épek**Gyökérnyak:** odvas**Törzs:** egyenes állású**Kéreg:** a kéreg a fajra jellemző, ép**Korona alap:** ép**Ágrendszer:** vázág csonkok odvasak**Lomb:** nem károsodott**Állapot, veszélyesség:** a fa nem veszélyes**Teendők/ápolási javaslat:** ápoló metszés, gyökérnyaki korhadás és vázág odvak kezelése

A	A gyökérzeten és/vagy a gyökérnyakon látható kisebb károsodások (sebek és korhadások)	3
B	Kisméretű károsodás (néhány felszíni seb)	4
C	Jelentős a lombveszteség (26-50%)	3
D	A fa a termőhely által meghatározott életkor előtt lecsereplendő	3
Vitalitás érték %-os számítása: A+B+C+D-4/16		56
