Favédelmi terv

**Szombathely, Vadrózsa u. HMKE igény
0,4 kV-os légvezeték és 0,4 kV-os földkábel létesítése**

Munkaszám: ZA-021/2025

2026. január 22.

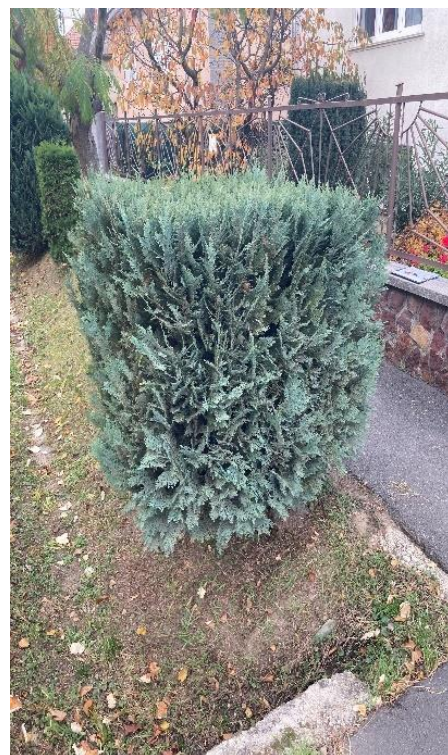
54. sz. fa: Chamaecyparis lawsoniana Alumii (hamisciprus Alumii)

A fa állapota:**Gyökér:** a gyökerek nem láthatók a felszínen, vélhetően épek**Gyökérnyak:** ép**Törzs:** egyenes állású, ép**Kéreg:** a kéreg a fajra jellemző, ép**Korona alap:** ép**Ágrendszer:** erősen visszavágott**Lomb:** nyírt, gombás fertőzés**Állapot, veszélyesség:** a fa nem veszélyes**Teendők/ápolási javaslat:** permetezés

A	A gyökérzet fejlődése kismértékben gátolt, elfogadható	4
B	A törzs nem károsult	5
C	Erős koronakárosodás (50% felett)	2
D	Beavatkozással a fa élettartama a termőhely által meghatározott maximális életkort megközelíti	4
Vitalitás érték %-os számítása: A+B+C+D-4/16		69

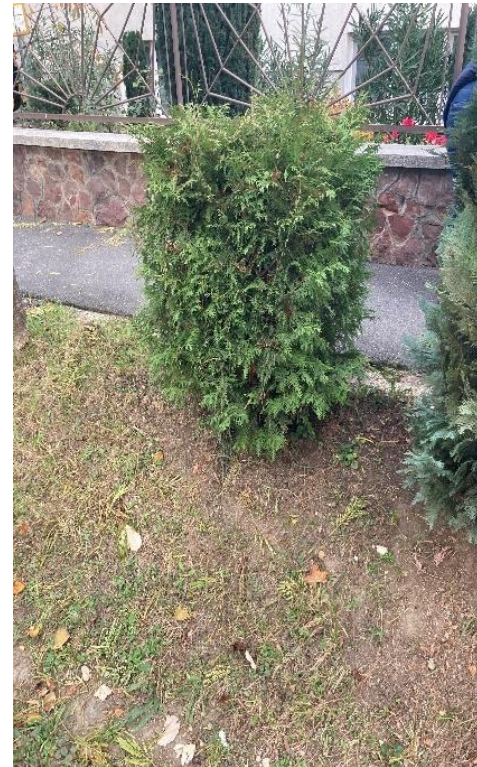
55. sz. fa: Chamaecyparis lawsoniana (hamisciprus)

A fa állapota:**Gyökér:** a gyökerek nem láthatók a felszínen, vélhetően épek**Gyökérnyak:** ép**Törzs:** egyenes állású, ép**Kéreg:** a kéreg a fajra jellemző, ép**Korona alap:** ép**Ágrendszer:** csonkolt**Lomb:** nyírt, gombás fertőzés**Állapot, veszélyesség:** a fa nem veszélyes**Teendők/ápolási javaslat:** permetezés

A	A gyökérzet fejlődése kismértékben gátolt, elfogadható	4
B	A törzs nem károsult	5
C	Erős koronakárosodás (50% felett)	2
D	Beavatkozással a fa élettartama a termőhely által meghatározott maximális életkort megközelíti	4
Vitalitás érték %-os számítása: A+B+C+D-4/16		69

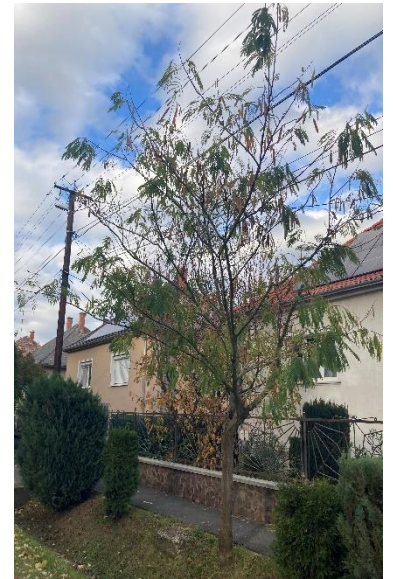
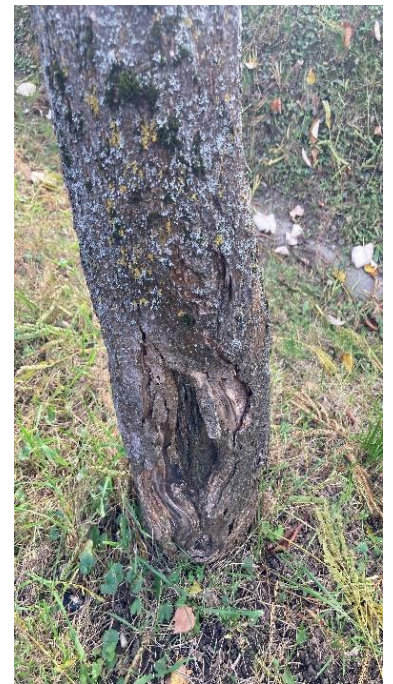
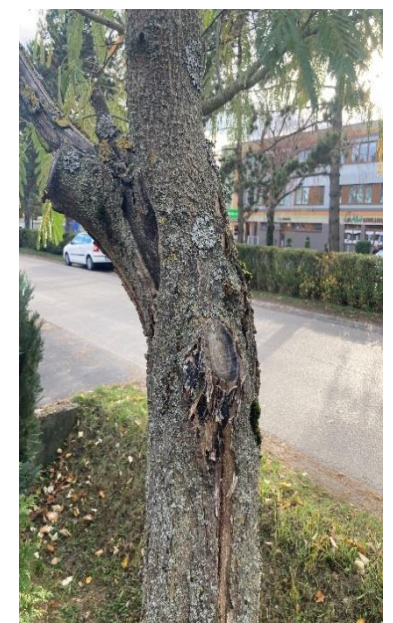
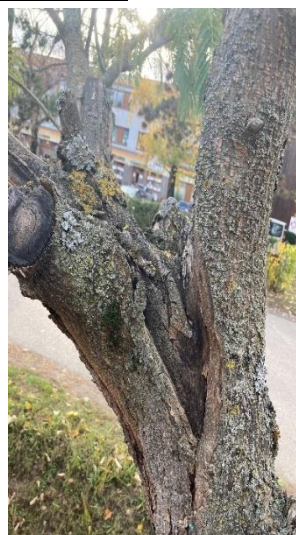
56. sz. fa: Albizia julibrissin (selyemakác)

Kockázat arányos megtarthatósági mutató % **32,81** még éppen biztonságos

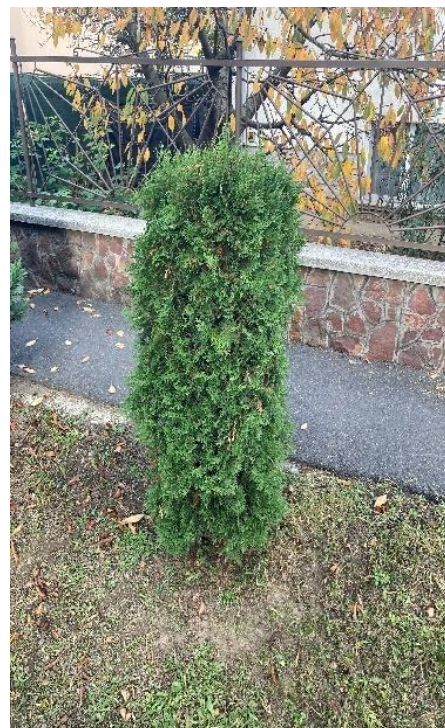
A fa állapota:**Gyökér:** a gyökerek nem láthatók a felszínen, vélhetően épek**Gyökérnyak:** ép**Törzs:** egyenes állású, ép**Kéreg:** a kéreg a fajra jellemző, ép**Korona alap:** ép**Ágrendszer:** csonkolt**Lomb:** nyírt, gombás fertőzés**Állapot, veszélyesség:** a fa nem veszélyes**Teendők/ápolási javaslat:** permetezés

A	A gyökérzet fejlődése kismértékben gátolt, elfogadható	4
B	A törzs nem károsult	5
C	Erős koronakárosodás (50% felett)	2
D	Beavatkozással a fa élettartama a termőhely által meghatározott maximális életkort megközelíti	4
Vitalitás érték %-os számítása: A+B+C+D-4/16		69

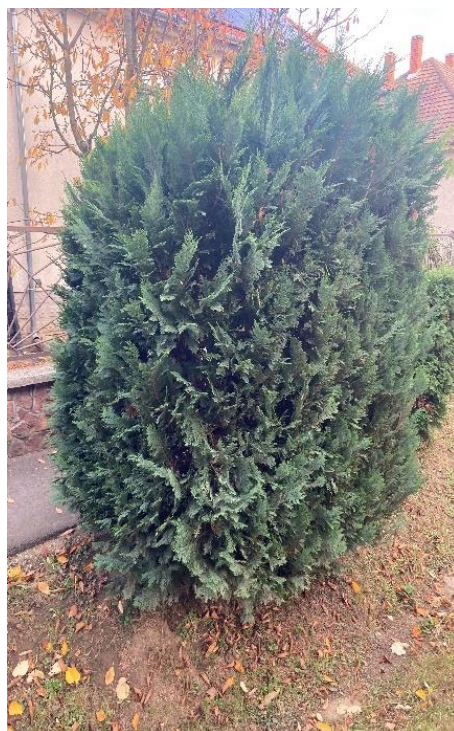
A fa állapota:**Gyökér:** a gyökerek nem láthatók a felszínen, vélhetően épek**Gyökérnyak:** ép**Törzs:** egyenes állású, ép**Kéreg:** a kéreg a fajra jellemző, ép**Korona alap:** ép**Ágrendszer:** csonkolt**Lomb:** nyírt, gombás fertőzés**Állapot, veszélyesség:** a fa nem veszélyes**Teendők/ápolási javaslat:** permetezés

A	A gyökérzet fejlődése kismértékben gátolt, elfogadható	4
B	A törzs nem károsult	5
C	Erős koronakárosodás (50% felett)	2
D	Beavatkozással a fa élettartama a termőhely által meghatározott maximális életkort megközelíti	4
Vitalitás érték %-os számítása: A+B+C+D-4/16		69

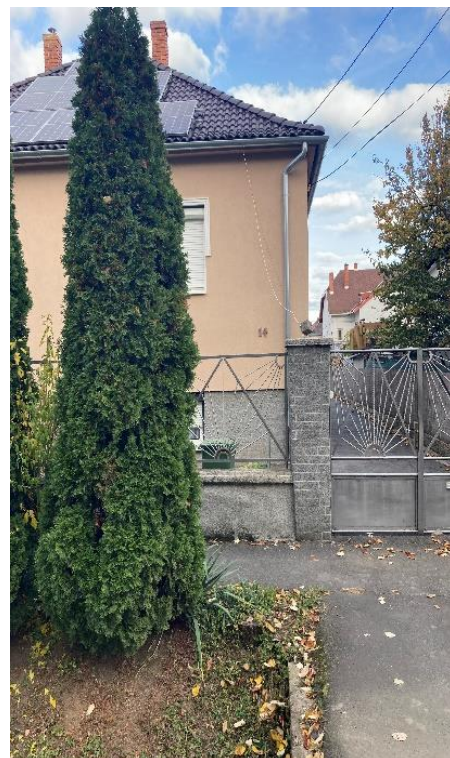
Teendők/ápolási javaslat: permetezés

A	A gyökérzet fejlődése kismértékben gátolt, elfogadható	4
B	A törzs nem károsult	5
C	A korona formája (a fajra jellemzően) ép, a lombvesztés nem haladja meg a 10 %-ot.	5
D	Beavatkozással a fa élettartama a termőhely által meghatározott maximális életkort megközelíti	4
Vitalitás érték %-os számítása: A+B+C+D-4/16		88

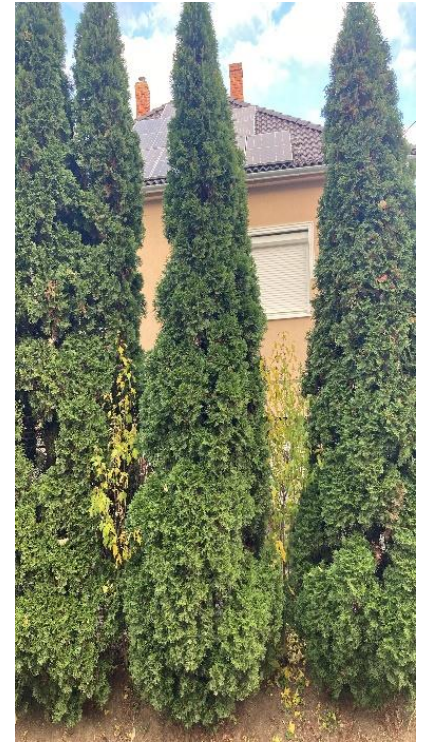
A fa állapota:**Gyökér:** a gyökerek nem láthatók a felszínen, vélhetően épek**Gyökérnyak:** ép**Törzs:** egyenes állású, ép**Kéreg:** a kéreg a fajra jellemző, ép**Korona alap:** ép**Ágrendszer:** ép,**Lomb:** nem károsodott, gombás**Állapot, veszélyesség:** a fa nem veszélyes**Teendők/ápolási javaslat:** permetezés

A	A gyökérzet fejlődése kismértékben gátolt, elfogadható	4
B	A törzs nem károsult	5
C	A korona formája (a fajra jellemzően) ép, a lombvesztesség nem haladja meg a 10 %-ot.	5
D	Beavatkozással a fa élettartama a termőhely által meghatározott maximális életkort megközelíti	4
Vitalitás érték %-os számítása: A+B+C+D-4/16		88

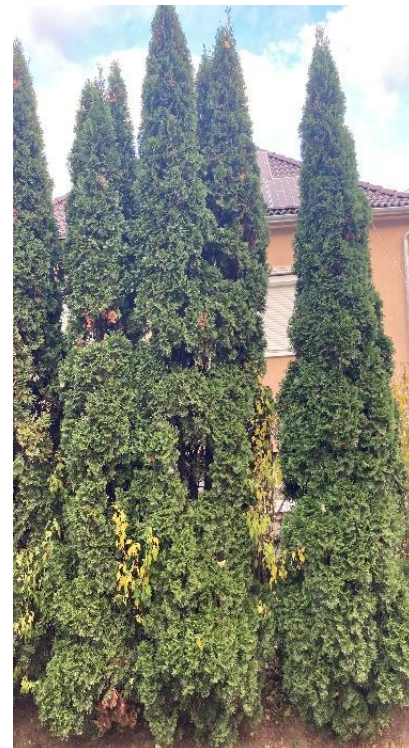
A fa állapota:**Gyökér:** a gyökerek nem láthatók a felszínen, vélhetően épek**Gyökérnyak:** ép**Törzs:** egyenes állású, ép**Kéreg:** a kéreg a fajra jellemző, ép**Korona alap:** ép**Ágrendszer:** ép,**Lomb:** nem károsodott, gombás**Állapot, veszélyesség:** a fa nem veszélyes**Teendők/ápolási javaslat:** permetezés

A	A gyökérzet fejlődése kismértékben gátolt, elfogadható	4
B	A törzs nem károsult	5
C	A korona formája (a fajra jellemzően) ép, a lombvesztés nem haladja meg a 10 %-ot.	5
D	Beavatkozással a fa élettartama a termőhely által meghatározott maximális életkort megközelíti	4
Vitalitás érték %-os számítása: A+B+C+D-4/16		88

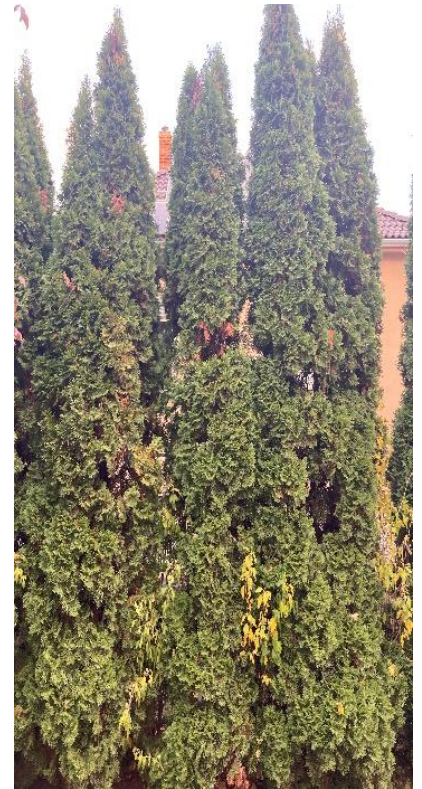
A fa állapota:**Gyökér:** a gyökerek nem láthatók a felszínen, vélhetően épek**Gyökérnyak:** ép**Törzs:** egyenes állású, ép**Kéreg:** a kéreg a fajra jellemző, ép**Korona alap:** ép**Ágrendszer:** ép,**Lomb:** nem károsodott, gombás**Állapot, veszélyesség:** a fa nem veszélyes**Teendők/ápolási javaslat:** permetezés

A	A gyökérzet fejlődése kismértékben gátolt, elfogadható	4
B	A törzs nem károsult	5
C	A korona formája (a fajra jellemzően) ép, a lombvesztesség nem haladja meg a 10 %-ot.	5
D	Beavatkozással a fa élettartama a termőhely által meghatározott maximális életkort megközelíti	4
Vitalitás érték %-os számítása: A+B+C+D-4/16		88

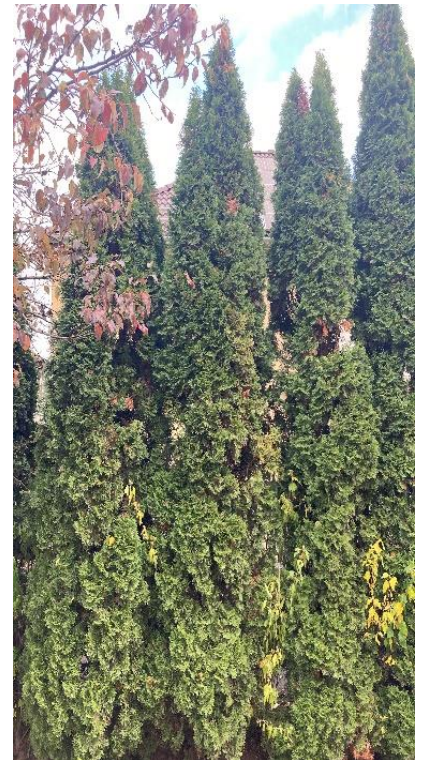
Teendők/ápolási javaslat: permetezés

A	A gyökérzet fejlődése kismértékben gátolt, elfogadható	4
B	A törzs nem károsult	5
C	A korona formája (a fajra jellemzően) ép, a lombvesztesség nem haladja meg a 10 %-ot.	5
D	Beavatkozással a fa élettartama a termőhely által meghatározott maximális életkort megközelíti	4
Vitalitás érték %-os számítása: A+B+C+D-4/16		88

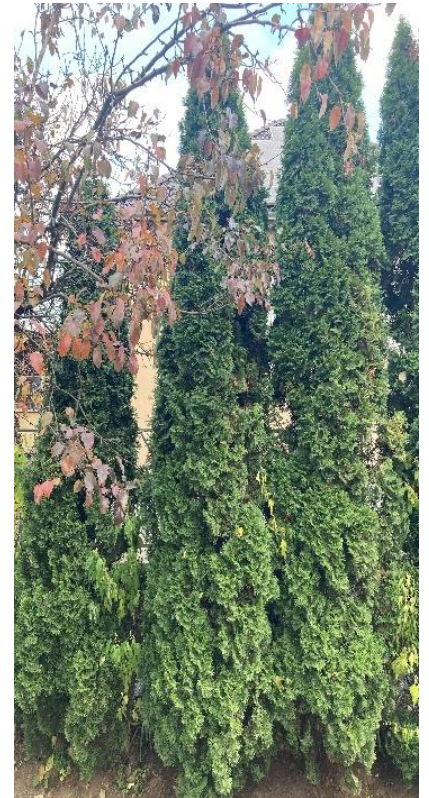
A fa állapota:**Gyökér:** a gyökerek nem láthatók a felszínen, vélhetően épek**Gyökérnyak:** ép**Törzs:** egyenes állású, ép**Kéreg:** a kéreg a fajra jellemző, ép**Korona alap:** ép**Ágrendszer:** ép,**Lomb:** nem károsodott, gombás**Állapot, veszélyesség:** a fa nem veszélyes**Teendők/ápolási javaslat:** permetezés

A	A gyökérzet fejlődése kismértékben gátolt, elfogadható	4
B	A törzs nem károsult	5
C	A korona formája (a fajra jellemzően) ép, a lombvesztesség nem haladja meg a 10 %-ot.	5
D	Beavatkozással a fa élettartama a termőhely által meghatározott maximális életkort megközelíti	4
Vitalitás érték %-os számítása: A+B+C+D-4/16		88

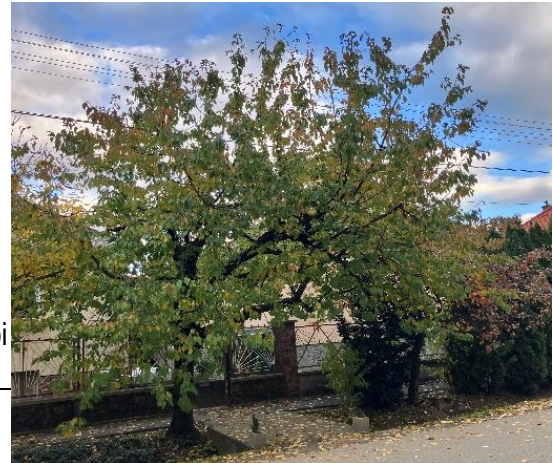
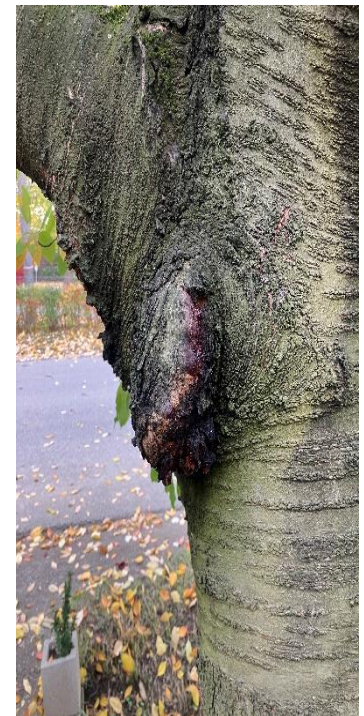
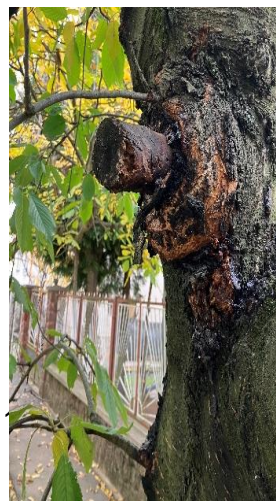
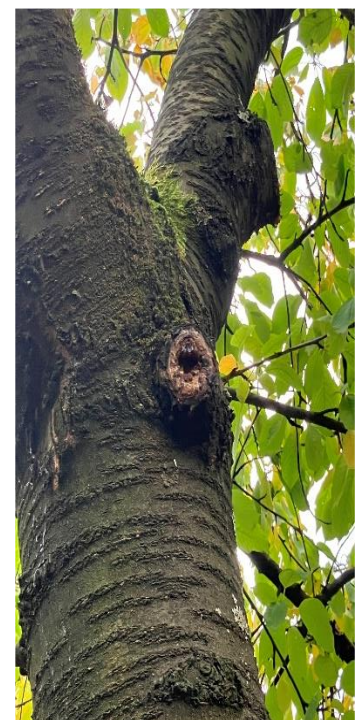
68. sz. fa: cseresznyefa

A fa mérete. törzskörméret (cm): 109,9 törzsátmérő (cm): 35 fa magassága (m): 7,2
 törzs magassága (m): 2 átlagos korona átmérő (cm): 1015 korona súlypont kitérés: DK 1,5m

Gyökér: a gyökerek nem láthatók a felszínen, vélhetően épek

Gyökérnyak: ép

Törzs: egyenes állású, odvas

Kéreg: a kéreg a fajra jellemző, ép

Korona alap: vázág csonk bekorhadt

Ágrendszer: ép, vázág csonkok bekorhadva

Lomb: nem károsodott

Állapot, veszélyesség: a fa nem veszélyes

A	A gyökérzet fejlődése kismértékben gátolt, elfogadható	4
B	A törzs egyértelmű károsodása (néhány felszíni seb és korhadási helyek)	3
C	A lombveszteség 11-25 százalék közötti	4
D	A fa a termőhely által meghatározott életkor előtt lecsereplendő	3
Vitalitás érték %-os számítása: A+B+C+D-4/16		63

Teendők/ápolási javaslat: ápoló metszés, törzsi korhadás és koronaalapi korhadás és vázág-csonk korhadások kezelése

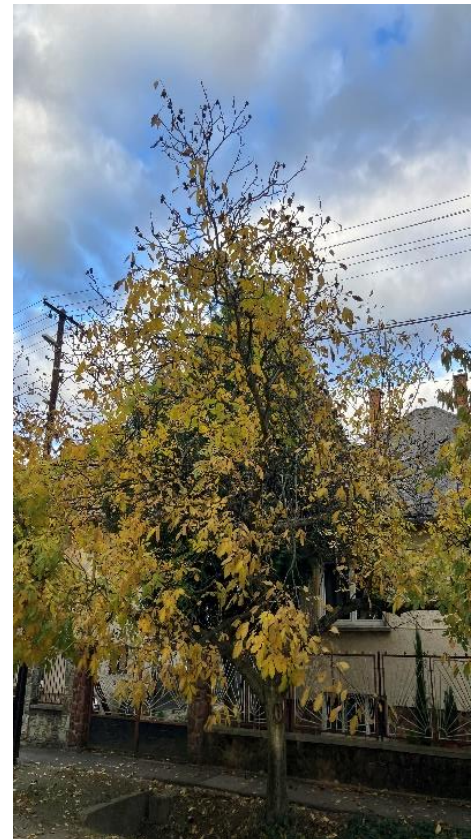
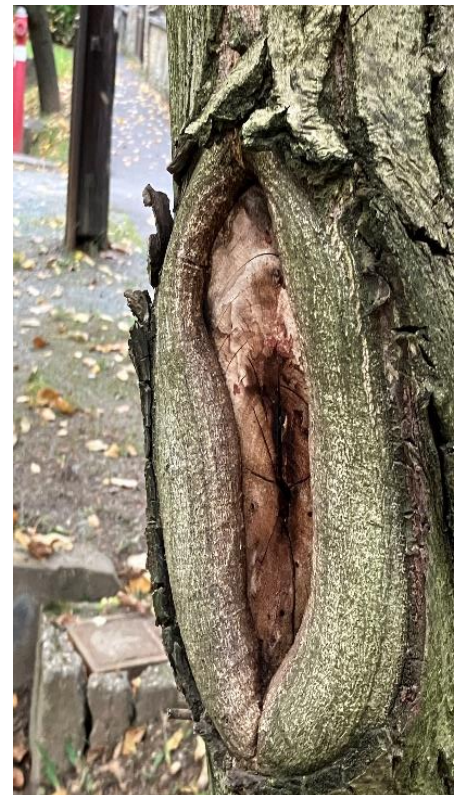
69. sz. fa: Juglans regia (diófa)

A fa mérete: törzskörméret (cm): 50,24 törzsátmérő (cm): 16 fa magassága (m): 6,7
 törzs magassága (m): 2 átlagos korona átmérő (cm): 1135 korona súlypont kitérés: nincs

Gyökér: a gyökerek nem láthatók a felszínen, vélhetően épek

Gyökérnyak: ép

Törzs: egyenes állású, ép, belenőtt vasdarab

Kéreg: a kéreg a fajra jellemző, ép

Korona alap: odvas

Ágrendszer: ép, sok száraz ág

Lomb: nem károsodott

Állapot, veszélyesség: a fa nem veszélyes

A	A gyökérzet fejlődése kismértékben gátolt, elfogadható	4
B	A törzs egyértelmű károsodása (néhány felszíni seb és korhadási helyek)	3
C	A lombveszteség 11-25 százalék közötti	4
D	A fa a termőhely által meghatározott életkor előtt lecserélendő	3
Vitalitás érték %-os számítása: A+B+C+D-4/16		63

Teendők/ápolási javaslat: ápoló metszés, koronaalapi odú kezelése, vasdarab eltávolítása

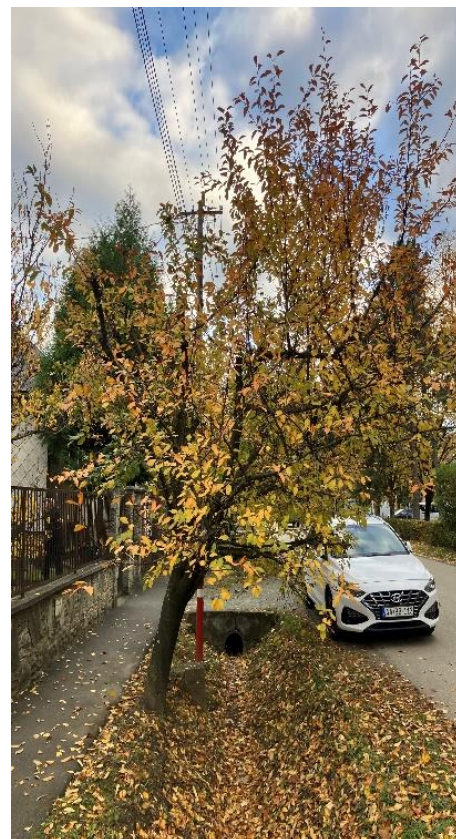
70. sz. fa: cseresznye

A fa mérete: törzskörméret (cm): 60+52+53 törzsátmérő (cm): 19+26+17 fa magassága (m): 6,5
 törzs magassága (m): 1 átlagos korona átmérő (cm): 1135 korona súlypont kitérés: nincs

Gyökér: a gyökerek nem láthatók a felszínen, vélhetően épek

Gyökérnyak: ép

Törzs: kissé ferde állású, ép

Kéreg: a kéreg a fajra jellemző, ép

Korona alap: ép

Ágrendszer: ép

Lomb: nem károsodott

Állapot, veszélyesség: a fa nem veszélyes

A	A gyökérzet fejlődése kismértékben gátolt, elfogadható	4
B	A törzs nem károsult	5
C	A korona formája (a fajra jellemzően) ép, a lombveszteség nem haladja meg a 10 %-ot.	5
D	Beavatkozással a fa élettartama a termőhely által meghatározott maximális életkort megközelíti	4
Vitalitás érték %-os számítása: A+B+C+D-4/16		88

Teendők/ápolási javaslat: ápoló metszés

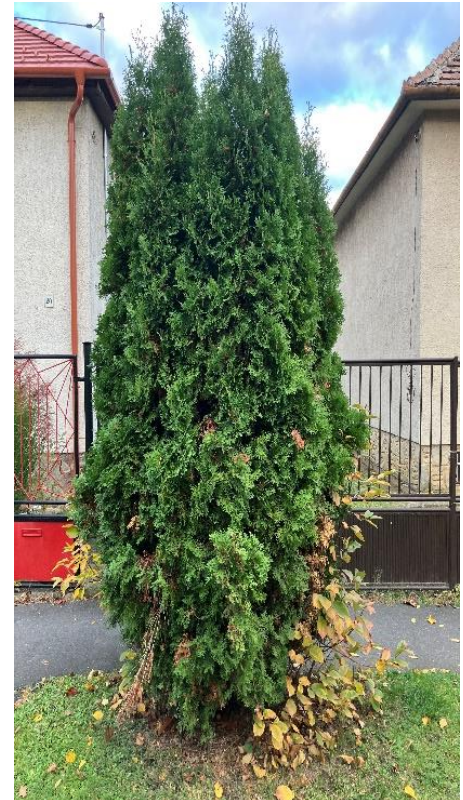
71. sz. fa: Thuja occidentalis Fastigiata (oszlopos nyugati tuja)

A fa mérete: törzskörméret (cm): 10*9 törzsátmérő (cm): 10dbx3 fa magassága (m): 3,6
 törzs magassága (m): 0 átlagos korona átmérő (cm): 180 korona súlypont kitérés: nincs

A fa állapota:**Gyökér:** a gyökerek nem láthatók a felszínen, vélhetően épek**Gyökérnyak:** ép**Törzs:** egyenes állású, ép**Kéreg:** a kéreg a fajra jellemző, ép**Korona alap:** ép**Ágrendszer:** ép**Lomb:** nem károsodott, kissé gombás**Állapot, veszélyesség:** a fa nem veszélyes**Teendők/ápolási javaslat:** permetezés

A	A gyökérzet fejlődése kismértékben gátolt, elfogadható	4
B	A törzs nem károsult	5
C	A korona formája (a fajra jellemzően) ép, a lombvesztés nem haladja meg a 10 %-ot.	5
D	Beavatkozással a fa élettartama a termőhely által meghatározott maximális életkort megközelíti	4
Vitalitás érték %-os számítása: A+B+C+D-4/16		88
