Favédelmi terv

**Szombathely, Százhold u. HMKE villamos energia ellátása
10kV-os földkábel, 0,4 kV-os földkábel, KTW 630R kompakt állomás és
0,4kV-os közvilágítási földkábel létesítése**

Favédelmi tervező:
Vörös Katalin
okl. táj- és kertépítész mérnök
okl. favizsgáló szakmérnök
minősített favizsgáló FV-19/013

2026. január 10.

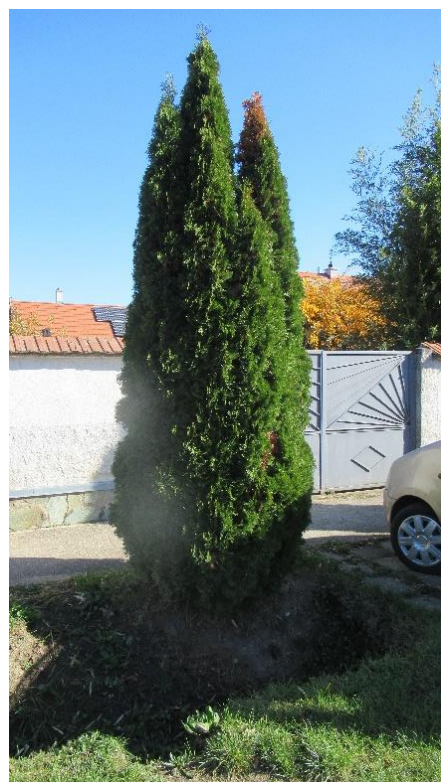
A fa kismértékű ápoláshiányt mutat	4
------------------------------------	---

Az építés során minden munkatevékenységet a fák megóvását szem előtt tartva kell végezni!		
FAVÉDELMI ZÓNA VIZSGÁLATA		
A favédelmi zóna meghatározása az MSZ 12042:2023 szabvány szerint		
Favédelmi zónák ábrázolva az FV-SZ-2 tervlapon		
A favédelmi zónák érintettsége építési munkák miatt		
elektromos vezeték fektetése nyílt árok ásásával, mely érinti a favédelmi zónát		
FÁT VESZÉLYEZTETŐ HATÁSOK*		
1	A talaj tömörödése	á
2	Az építmény alap tömörítése	-
3	A gyökérterület leburkolása	-
4	Földmunkák (talaj le- és felhordása, szállítás)	x
5	Az építési árkok és gödör ásása	x
6	Vegy szennyeződés	á
7	Erózió	á
8	A talaj felső 30 cm-es rétegének mechanikai károsítása vagy tönkretétele	x
9	A fák árnyékolásának megszüntetése	-
10	A talajvíz szintjének csökkentése	-
11	Túlzott nedvesség, elárasztás, pangó víz	á
12	Gyökérzet kiszáradása	x
13	Rendkívüli hőhatás (pld. aszfaltozás)	x
14	Fák mechanikai sérülése	x
15

* x: releváns - nem releváns á: általános óvintézkedés esetén nem releváns		
FAVÉDELMI INTÉZKEDÉSEK**		
1	Háromrétegű törzsvédelem MSZ 12042:2023 szabvány szerint (hozzá tartozó méretű, egységes kalodával)	-
2	Mobil/favédő kerítés kiépítése favédelmi zóna körbekerítésére	-
3	Csökkentett méretű - a statikai zónát védő - kaloda kialakítása	
4	Koronakurtítás, munkagép/építmény munkaterében	-
5	Gyökérveszteség miatti korona kurtítás	-
6	Koronaemelés 3m-re	-
7	Gyökér szakzerű metszése - elkerülhetetlen gyökérveszteség esetén	K
8	Egyedi gyökérvédelem 2 cm-nél vastagabb gyökerekre	x
9	Gyökérvédő, gyökérterelő kiépítése	-
10	Gyökérzet védelme árokásás során, csak kézi földmunka végezhető, részletes előírások szerint	x
11	Védelem a fák árnyékolásának megszűnése ellen	-
12	Öntözés az építési területen ill. a talajvízcsökkentéssel érintett fák esetén	-
13	Fák lemosó öntözése - lombos időszakban	x
14	Tehermentesítő burkolat építése 100kg/m ² -nél nagyobb terhelésre	-

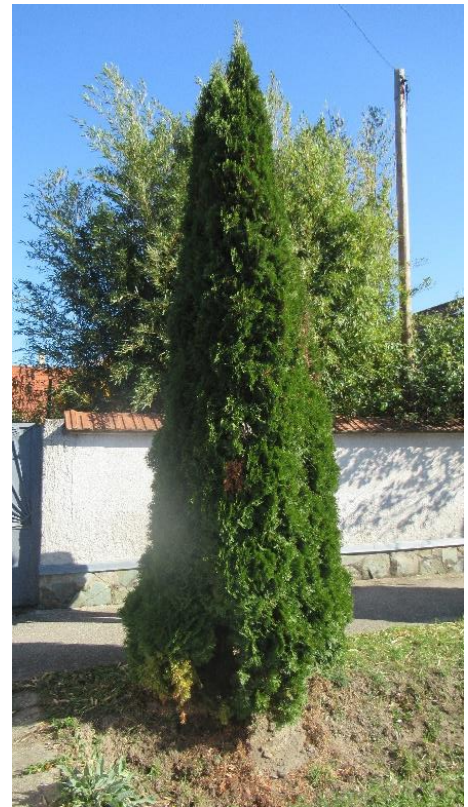
Állapot, veszélyesség: a fa nem veszélyes

A	A gyökérzet fejlődése kismértékben gátolt, elfogadható	4
B	A törzs nem károsult	5
C	A lombveszteség 11-25 százalék közötti	4
D	Beavatkozással a fa élettartama a termőhely által meghatározott maximális életkort megközelíti	4
Vitalitás érték %-os számítása: A+B+C+D-4/16		81

Teendők/ápolási javaslat: öntözés, tápoldatozás, permetezés

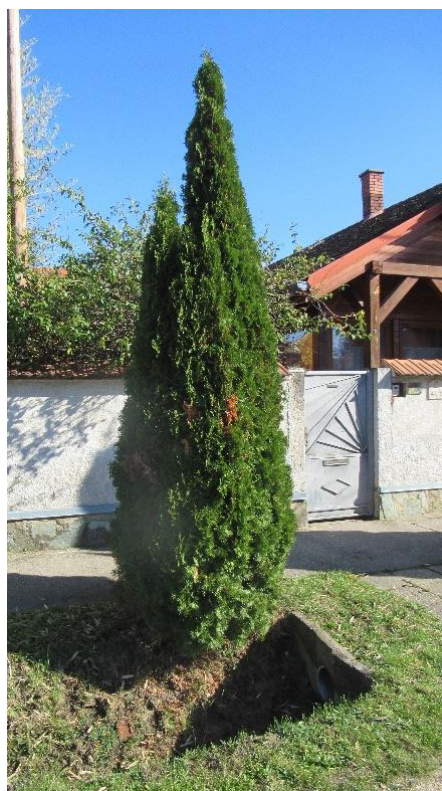
A fa kismértékű ápolásihiányt mutat	4
-------------------------------------	---

Az építés során minden munkatevékenységet a fák megóvását szem előtt tartva kell végezni!		
FAVÉDELMI ZÓNA VIZSGÁLATA		
A favédelmi zóna meghatározása az MSZ 12042:2023 szabvány szerint		
Favédelmi zónák ábrázolva az FV-SZ-2 tervlapon		
A favédelmi zónák érintettsége építési munkák miatt		
elektromos vezeték fektetése nyílt árok ásásával, mely érinti a favédelmi zónát		
FÁT VESZÉLYEZTETŐ HATÁSOK*		
1	A talaj tömörödése	á
2	Az építmény alap tömörítése	-
3	A gyökérterület leburkolása	-
4	Földmunkák (talaj le- és felhordása, szállítás)	x
5	Az építési árkok és gödör ásása	x
6	Vegy szennyeződés	á
7	Erózió	á
8	A talaj felső 30 cm-es rétegének mechanikai károsítása vagy tönkretétele	x
9	A fák árnyékolásának megszüntetése	-
10	A talajvíz szintjének csökkentése	-
11	Túlzott nedvesség, elárasztás, pangó víz	á
12	Gyökérzet kiszáradása	x
13	Rendkívüli hőhatás (pld. aszfaltozás)	x
14	Fák mechanikai sérülése	x
15

* x: releváns - nem releváns á: általános óvintézkedés esetén nem releváns		
FAVÉDELMI INTÉZKEDÉSEK**		
1	Háromrétegű törzsvédelem MSZ 12042:2023 szabvány szerint (hozzá tartozó méretű, egységes kalodával)	-
2	Mobil/favédő kerítés kiépítése favédelmi zóna körbekerítésére	-
3	Csökkentett méretű - a statikai zónát védő - kaloda kialakítása	
4	Koronakurtítás, munkagép/építmény munkaterében	-
5	Gyökérveszteség miatti korona kurtítás	-
6	Koronaemelés 3m-re	-
7	Gyökér szakzerű metszése - elkerülhetetlen gyökérveszteség esetén	K
8	Egyedi gyökérvédelem 2 cm-nél vastagabb gyökerekre	x
9	Gyökérvédő, gyökérterelő kiépítése	-
10	Gyökérzet védelme árokásás során, csak kézi földmunka végezhető, részletes előírások szerint	x
11	Védelem a fák árnyékolásának megszűnése ellen	-
12	Öntözés az építési területen ill. a talajvízcsökkentéssel érintett fák esetén	-
13	Fák lemosó öntözése - lombos időszakban	x
14	Tehermentesítő burkolat építése 100kg/m ² -nél nagyobb terhelésre	-

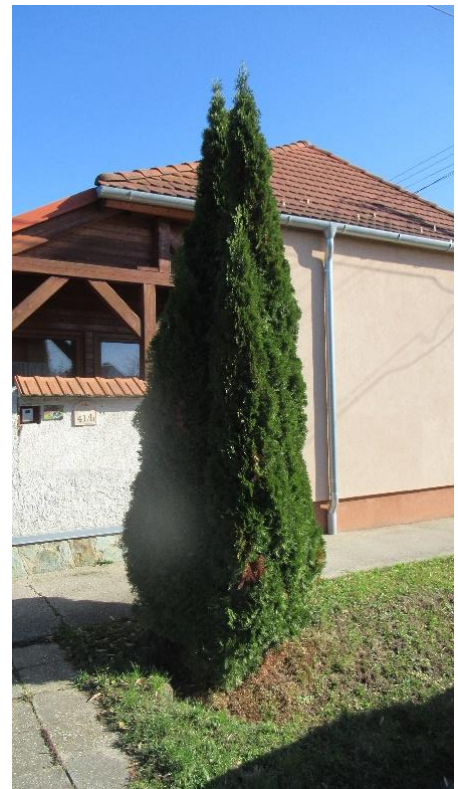
Állapot, veszélyesség: a fa nem veszélyes

A	A gyökérzet fejlődése kismértékben gátolt, elfogadható	4
B	A törzs nem károsult	5
C	A lombveszteség 11-25 százalék közötti	4
D	Beavatkozással a fa élettartama a termőhely által meghatározott maximális életkort megközelíti	4
Vitalitás érték %-os számítása: A+B+C+D-4/16		81

Teendők/ápolási javaslat: öntözés, tápoldatozás, permetezés

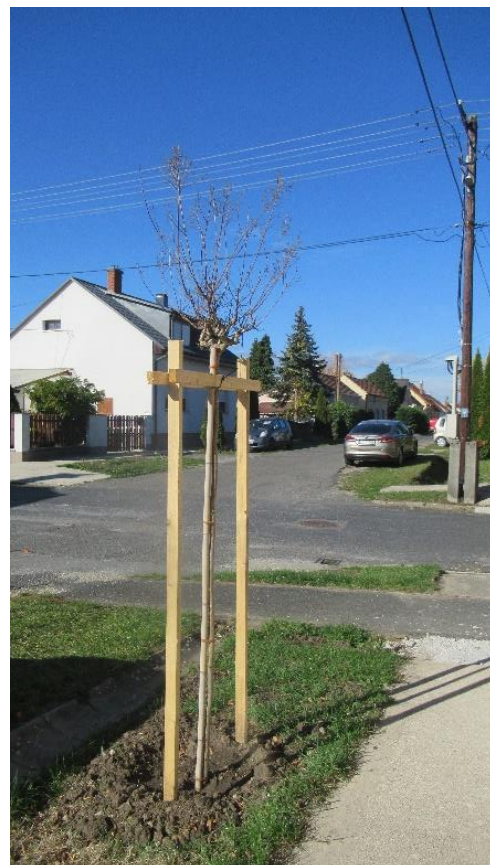
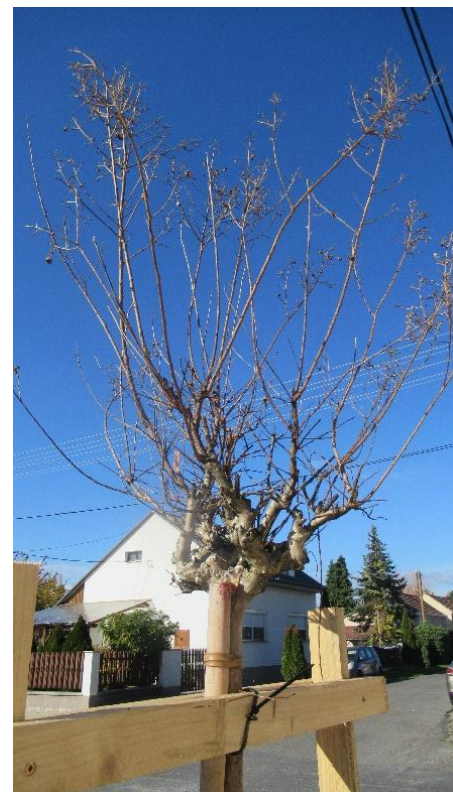
A fa kismértékű ápoláshiányt mutat	4
------------------------------------	---

Az építés során minden munkatevékenységet a fák megóvását szem előtt tartva kell végezni!		
FAVÉDELMI ZÓNA VIZSGÁLATA		
A favédelmi zóna meghatározása az MSZ 12042:2023 szabvány szerint		
Favédelmi zónák ábrázolva az FV-SZ-2 tervlapon		
A favédelmi zónák érintettsége építési munkák miatt		
elektromos vezeték fektetése nyílt árok ásásával, mely érinti a favédelmi zónát		
FÁT VESZÉLYEZTETŐ HATÁSOK*		
1	A talaj tömörödése	á
2	Az építmény alap tömörítése	-
3	A gyökérterület leburkolása	-
4	Földmunkák (talaj le- és felhordása, szállítás)	x
5	Az építési árkok és gödör ásása	x
6	Vegy szennyeződés	á
7	Erózió	á
8	A talaj felső 30 cm-es rétegének mechanikai károsítása vagy tönkretétele	x
9	A fák árnékolásának megszüntetése	-
10	A talajvíz szintjének csökkentése	-
11	Túlzott nedvesség, elárasztás, pangó víz	á
12	Gyökérzet kiszáradása	x
13	Rendkívüli hőhatás (pld. aszfaltozás)	x
14	Fák mechanikai sérülése	x
15

* x: releváns - nem releváns á: általános óvintézkedés esetén nem releváns		
FAVÉDELMI INTÉZKEDÉSEK**		
1	Háromrétegű törzsvédelem MSZ 12042:2023 szabvány szerint (hozzá tartozó méretű, egységes kalodával)	x
2	Mobil/favédő kerítés kiépítése favédelmi zóna körbekerítésére	-
3	Csökkentett méretű - a statikai zónát védő - kaloda kialakítása	
4	Koronakurtítás, munkagép/építmény munkaterében	-
5	Gyökérveszteség miatti korona kurtítás	-
6	Koronaemelés 3m-re	-
7	Gyökér szakzerű metszése - elkerülhetetlen gyökérveszteség esetén	K
8	Egyedi gyökérvédelem 2 cm-nél vastagabb gyökerekre	x
9	Gyökérszár, gyökérterelő kiépítése	-
10	Gyökérzet védelme árokásás során, csak kézi földmunka végezhető, részletes előírások szerint	x
11	Védelem a fák árnékolásának megszűnése ellen	-
12	Öntözés az építési területen ill. a talajvízcsökkentéssel érintett fák esetén	-
13	Fák lemosó öntözése - lombos időszakban	x
14	Tehementesítő burkolat építése 100kg/m ² -nél nagyobb terhelésre	-

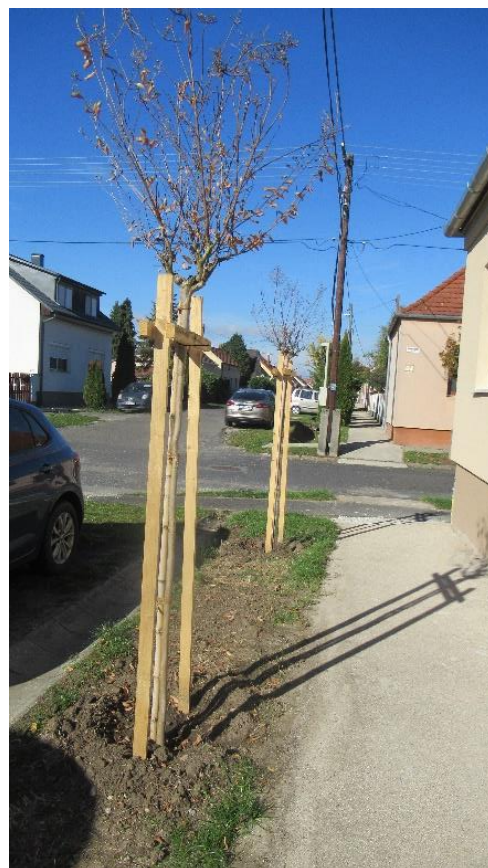
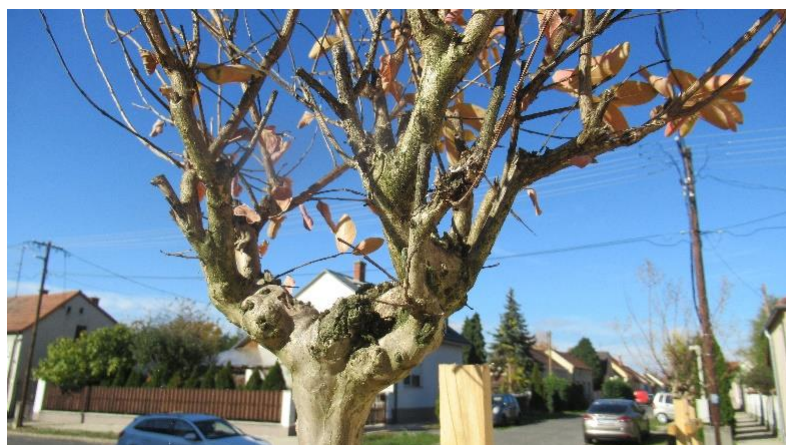
A fa kismértékű ápolásihiányt mutat	4
-------------------------------------	---

Az építés során minden munkatevékenységet a fák megóvását szem előtt tartva kell végezni!		
FAVÉDELMI ZÓNA VIZSGÁLATA		
A favédelmi zóna meghatározása az MSZ 12042:2023 szabvány szerint		
Favédelmi zónák ábrázolva az FV-SZ-2 tervlapon		
A favédelmi zónák érintettsége építési munkák miatt		
elektromos vezeték fektetése nyílt árok ásásával, mely érinti a favédelmi zónát		
FÁT VESZÉLYEZTETŐ HATÁSOK*		
1	A talaj tömörödése	á
2	Az építmény alap tömörítése	-
3	A gyökérterület leburkolása	-
4	Földmunkák (talaj le- és felhordása, szállítás)	x
5	Az építési árkok és gödör ásása	x
6	Vegy szennyeződés	á
7	Erózió	á
8	A talaj felső 30 cm-es rétegének mechanikai károsítása vagy tönkretétele	x
9	A fák árnyékolásának megszüntetése	-
10	A talajvíz szintjének csökkentése	-
11	Túlzott nedvesség, elárasztás, pangó víz	á
12	Gyökérzet kiszáradása	x
13	Rendkívüli hőhatás (pld. aszfaltozás)	x
14	Fák mechanikai sérülése	x
15

* x: releváns - nem releváns á: általános óvintézkedés esetén nem releváns		
FAVÉDELMI INTÉZKEDÉSEK**		
1	Háromrétegű törzsvédelem MSZ 12042:2023 szabvány szerint (hozzá tartozó méretű, egységes kalodával)	x
2	Mobil/favédő kerítés kiépítése favédelmi zóna körbekerítésére	-
3	Csökkentett méretű - a statikai zónát védő - kaloda kialakítása	
4	Koronakurtítás, munkagép/építmény munkaterében	-
5	Gyökérveszteség miatti korona kurtítás	-
6	Koronaemelés 3m-re	-
7	Gyökér szakzerű metszése - elkerülhetetlen gyökérveszteség esetén	K
8	Egyedi gyökérvédelem 2 cm-nél vastagabb gyökerekre	x
9	Gyökérvédő, gyökérelő kiépítése	-
10	Gyökérzet védelme árokásás során, csak kézi földmunka végezhető, részletes előírások szerint	x
11	Védelem a fák árnyékolásának megszűnése ellen	-
12	Öntözés az építési területen ill. a talajvízcsökkentéssel érintett fák esetén	-
13	Fák lemosó öntözése - lombos időszakban	x
14	Tehermentesítő burkolat építése 100kg/m ² -nél nagyobb terhelésre	-

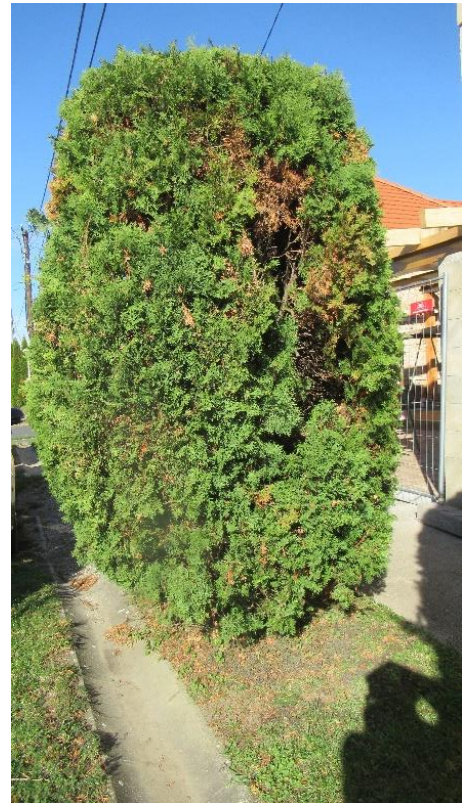
Állapot, veszélyesség: a fa nem veszélyes

A	A gyökérzet fejlődése kismértékben gátolt, elfogadható	4
B	A törzs nem károsult	5
C	A lombveszteség 11-25 százalék közötti	4
D	Beavatkozással a fa élettartama a termőhely által meghatározott maximális életkort megközelíti	4
Vitalitás érték %-os számítása: A+B+C+D-4/16		81

Teendők/ápolási javaslat: öntözés, tápoldatozás, permetezés

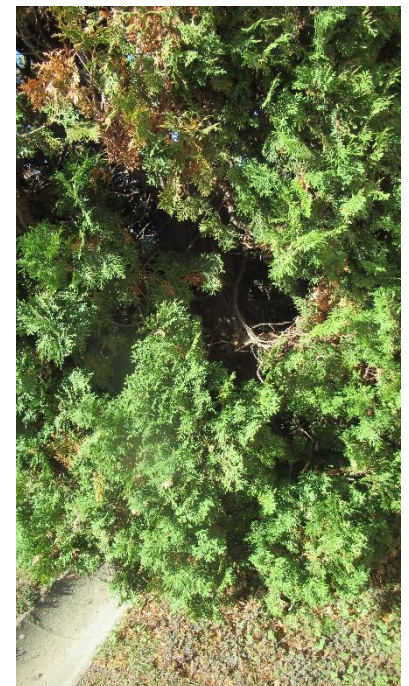
A fa kismértékű ápolásihiányt mutat	4
-------------------------------------	---

Az építés során minden munkatevékenységet a fák megóvását szem előtt tartva kell végezni!		
FAVÉDELMI ZÓNA VIZSGÁLATA		
A favédelmi zóna meghatározása az MSZ 12042:2023 szabvány szerint		
Favédelmi zónák ábrázolva az FV-SZ-2 tervlapon		
A favédelmi zónák érintettsége építési munkák miatt		
elektromos vezeték fektetése nyílt árok ásásával, mely érinti a favédelmi zónát		
FÁT VESZÉLYEZTETŐ HATÁSOK*		
1	A talaj tömörödése	á
2	Az építmény alap tömörítése	-
3	A gyökérterület leburkolása	-
4	Földmunkák (talaj le- és felhordása, szállítás)	x
5	Az építési árkok és gödör ásása	x
6	Vegy szennyeződés	á
7	Erózió	á
8	A talaj felső 30 cm-es rétegének mechanikai károsítása vagy tönkretétele	x
9	A fák ányékolásának megszüntetése	-
10	A talajvíz szintjének csökkentése	-
11	Túlzott nedvesség, elárasztás, pangó víz	á
12	Gyökérzet kiszáradása	x
13	Rendkívüli hőhatás (pld. aszfaltozás)	x
14	Fák mechanikai sérülése	x
15

* x: releváns - nem releváns á: általános óvintézkedés esetén nem releváns		
FAVÉDELMI INTÉZKEDÉSEK**		
1	Háromrétegű törzsvédelem MSZ 12042:2023 szabvány szerint (hozzá tartozó méretű, egységes kalodával)	-
2	Mobil/favédő kerítés kiépítése favédelmi zóna körbekerítésére	-
3	Csökkentett méretű - a statikai zónát védő - kaloda kialakítása	
4	Koronakurtítás, munkagép/építmény munkaterében	-
5	Gyökérveszteség miatti korona kurtítás	-
6	Koronaemelés 3m-re	-
7	Gyökér szakzerű metszése - elkerülhetetlen gyökérveszteség esetén	K
8	Egyedi gyökérvédelem 2 cm-nél vastagabb gyökerekre	x
9	Gyökérvédő, gyökérterelő kiépítése	-
10	Gyökérzet védelme árokásás során, csak kézi földmunka végezhető, részletes előírások szerint	x
11	Védelem a fák ányékolásának megszűnése ellen	-
12	Öntözés az építési területen ill. a talajvízcsonkcsökkentéssel érintett fák esetén	-
13	Fák lemosó öntözése - lombos időszakban	x
14	Tehermentesítő burkolat építése 100kg/m ² -nél nagyobb terhelésre	-

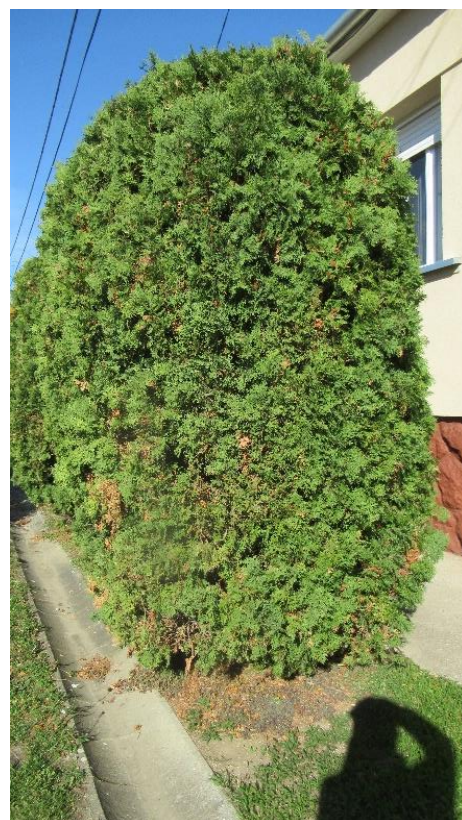
Állapot, veszélyesség: a fa nem veszélyes

A	A gyökérzet fejlődése kismértékben gátolt, elfogadható	4
B	A törzs nem károsult	5
C	A lombveszteség 11-25 százalék közötti	4
D	Beavatkozással a fa élettartama a termőhely által meghatározott maximális életkort megközelíti	4
Vitalitás érték %-os számítása: A+B+C+D-4/16		81

Teendők/ápolási javaslat: öntözés, tápoldatozás, permetezés

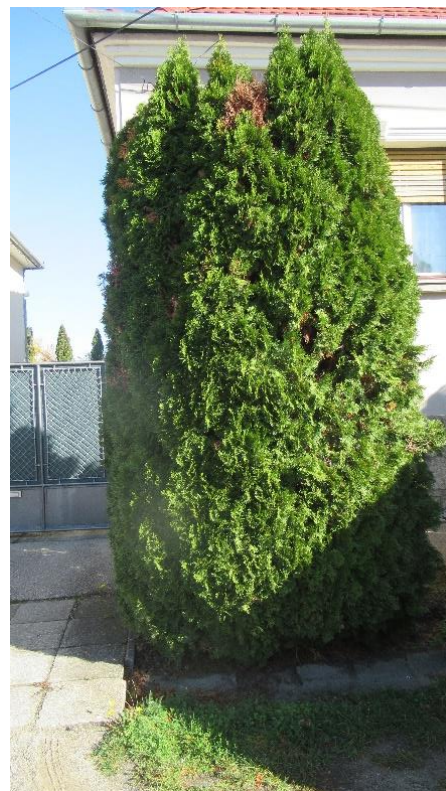
Állapot, veszélyesség: a fa nem veszélyes

A	A gyökérzet fejlődése kismértékben gátolt, elfogadható	4
B	A törzs nem károsult	5
C	A lombveszteség 11-25 százalék közötti	4
D	Beavatkozással a fa élettartama a termőhely által meghatározott maximális életkort megközelíti	4
Vitalitás érték %-os számítása: A+B+C+D-4/16		81

Teendők/ápolási javaslat: öntözés, tápoldatozás, permetezés

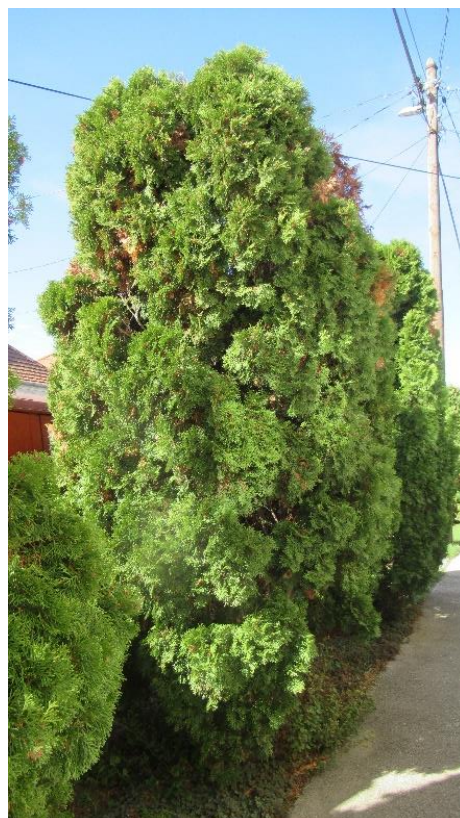
A fa kismértékű ápolásihiányt mutat	4
-------------------------------------	---

Az építés során minden munkatevékenységet a fák megóvását szem előtt tartva kell végezni!		
FAVÉDELMI ZÓNA VIZSGÁLATA		
A favédelmi zóna meghatározása az MSZ 12042:2023 szabvány szerint		
Favédelmi zónák ábrázolva az FV-SZ-2 terlvapon		
A favédelmi zónák érintettsége építési munkák miatt		
elektromos vezeték fektetése nyílt árok ásásával, mely érinti a favédelmi zónát		
FÁT VESZÉLYEZTETŐ HATÁSOK*		
1	A talaj tömörödése	á
2	Az építmény alap tömörítése	-
3	A gyökérterület leburkolása	-
4	Földmunkák (talaj le- és felhordása, szállítás)	x
5	Az építési árkok és gödör ásása	x
6	Vegyí szennyeződés	á
7	Erózió	á
8	A talaj felső 30 cm-es rétegének mechanikai károsítása vagy tönkretétele	x
9	A fák ányékolásának megszüntetése	-
10	A talajvíz szintjének csökkentése	-
11	Túlzott nedvesség, elárasztás, pangó víz	á
12	Gyökérzet kiszáradása	x
13	Rendkívüli hőhatás (pld. aszfaltozás)	x
14	Fák mechanikai sérülése	x
15

* x: releváns - nem releváns á: általános óvintézkedés esetén nem releváns		
FAVÉDELMI INTÉZKEDÉSEK**		
1	Háromrétegű törzsvédelem MSZ 12042:2023 szabvány szerint (hozzá tartozó méretű, egységes kalodával)	-
2	Mobil/favédő kerítés kiépítése favédelmi zóna körbekerítésére	-
3	Csökkentett méretű - a statikai zónát védő - kaloda kialakítása	
4	Koronakurtítás, munkagép/építmény munkaterében	-
5	Gyökérveszteség miatti korona kurtítás	-
6	Koronaemelés 3m-re	-
7	Gyökér szakszerű metszése - elkerülhetetlen gyökérveszteség esetén	K
8	Egyedi gyökérvédelem 2 cm-nél vastagabb gyökerekre	x
9	Gyökérvédő, gyökérterelő kiépítése	-
10	Gyökérzet védelme árokásás során, csak kézi földmunka végezhető, részletes előírások szerint	x
11	Védelem a fák ányékolásának megszűnése ellen	-
12	Öntözés az építési területen ill. a talajvízcsökkentéssel érintett fák esetén	-
13	Fák lemosó öntözése - lombos időszakban	x
14	Tehermentesítő burkolat építése 100kg/m ² -nél nagyobb terhelésre	-

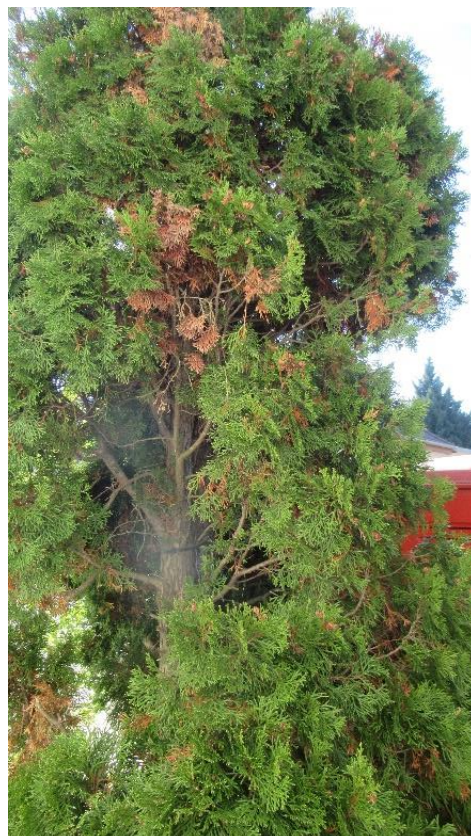
Állapot, veszélyesség: a fa nem veszélyes

A	A gyökérzet fejlődése kismértékben gátolt, elfogadható	4
B	A törzs nem károsult	5
C	A lombveszteség 11-25 százalék közötti	4
D	Beavatkozással a fa élettartama a termőhely által meghatározott maximális életkort megközelíti	4
Vitalitás érték %-os számítása: A+B+C+D-4/16		81

Kockázat arányos megtarthatósági mutató % **56,27** **biztonságos**

Teendők/ápolási javaslat: öntözés, tápoldatozás, permetezés

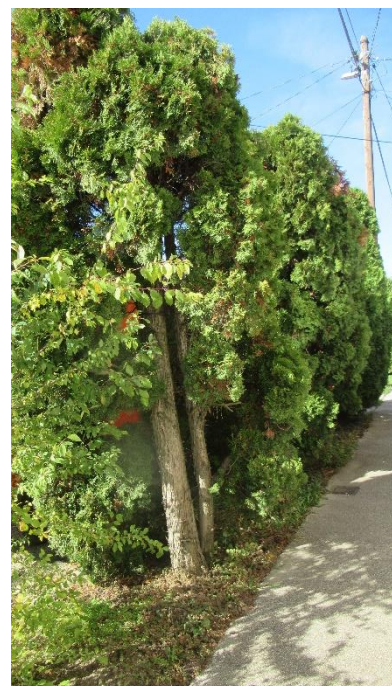
Az építés során minden munkatevékenységet a fák megóvását szem előtt tartva kell végezni!		
FAVÉDELMI ZÓNA VIZSGÁLATA		
A favédelmi zóna meghatározása az MSZ 12042:2023 szabvány szerint		
Favédelmi zónák ábrázolva az FV-SZ-2 terlvapon		
A favédelmi zónák érintettsége építési munkák miatt		
elektromos vezeték fektetése nyílt árok ásásával, mely érinti a favédelmi zónát		
FÁT VESZÉLYEZTETŐ HATÁSOK*		
1	A talaj tömörödése	á
2	Az építmény alap tömörítése	-
3	A gyökérterület leburkolása	-
4	Földmunkák (talaj le- és felhordása, szállítás)	x
5	Az építési árkok és gödör ásása	x
6	Vegyí szennyeződés	á
7	Erózió	á
8	A talaj felső 30 cm-es rétegének mechanikai károsítása vagy tönkretétele	x
9	A fák ányékolásának megszüntetése	-
10	A talajvíz szintjének csökkentése	-
11	Túlzott nedvesség, elárasztás, pangó víz	á
12	Gyökérzet kiszáradása	x
13	Rendkívüli hőhatás (pld. aszfaltozás)	x
14	Fák mechanikai sérülése	x
15

* x: releváns - nem releváns á: általános óvintézkedés esetén nem releváns		
FAVÉDELMI INTÉZKEDÉSEK**		
1	Háromrétegű törzsvédelem MSZ 12042:2023 szabvány szerint (hozzá tartozó méretű, egységes kalodával)	-
2	Mobil/favédő kerítés kiépítése favédelmi zóna körbekerítésére	-
3	Csökkentett méretű - a statikai zónát védő - kaloda kialakítása	
4	Koronakurtítás, munkagép/építmény munkaterében	-
5	Gyökérveszteség miatti korona kurtítás	-
6	Koronaemelés 3m-re	-
7	Gyökér szakszerű metszése - elkerülhetetlen gyökérveszteség esetén	K
8	Egyedi gyökérvédelem 2 cm-nél vastagabb gyökerekre	x
9	Gyökérvédő, gyökérterelő kiépítése	-
10	Gyökérzet védelme árokásás során, csak kézi földmunka végezhető, részletes előírások szerint	x
11	Védelem a fák ányékolásának megszűnése ellen	-
12	Öntözés az építési területen ill. a talajvízcsökkentéssel érintett fák esetén	-
13	Fák lemosó öntözése - lombos időszakban	x
14	Tehermentesítő burkolat építése 100kg/m ² -nél nagyobb terhelésre	-

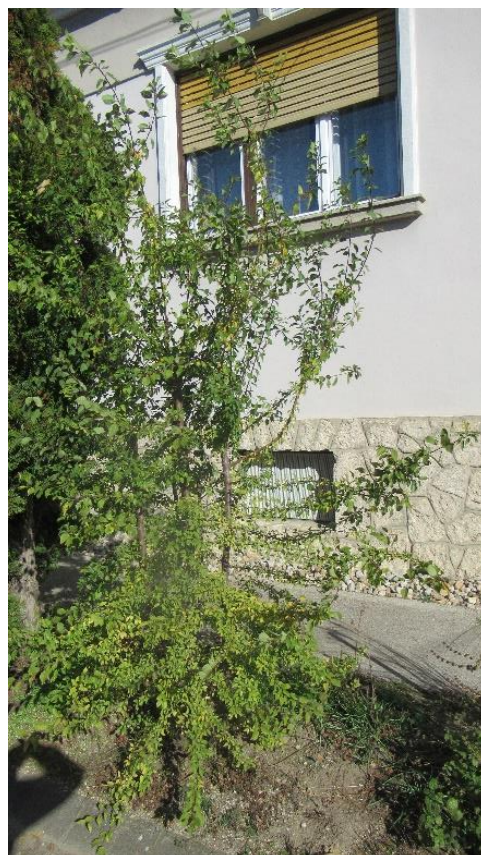
12. sz. fa: Prunus cerasifera (mirabolán szilva)

A fa mérete, elhelyezkedése: 5dbx6+5+3 cm törzskörméretű, átlagosan 5dbx2+1,5+1 cm törzsátmérőjű, törzs magassága: 0 m. fa magassága: kb.2,5 m, a lombkorona átlagos átmérője 0,8 m, súlypont eltolódás nincs

Gyökér: a gyökerek nem láthatók a felszínen, vélhetően épek

Gyökérnyak: ép

Törzs: még kialakulatlan, ép

Kéreg: a kéreg a fajra jellemző, ép

Korona alap: ép

Ágrendszer: ép, még kialakulatlan

Lomb: nem károsodott

Állapot, veszélyesség: a fa nem veszélyes

A	A gyökérzet fejlődése kismértékben gátolt, elfogadható	4
B	A törzs nem károsult	5
C	A korona formája (a fajra jellemzően) ép, a lombvesztés nem haladja meg a 10 %-ot.	3
D	Beavatkozással a fa élettartama a termőhely által meghatározott maximális életkort megközelíti	4
Vitalitás érték %-os számítása: A+B+C+D-4/16		75

Kockázat arányos megtarthatósági mutató % **51,94** **biztonságos**

Teendők/ápolási javaslat: korona alakító metszés, öntözés, tápoldatozás

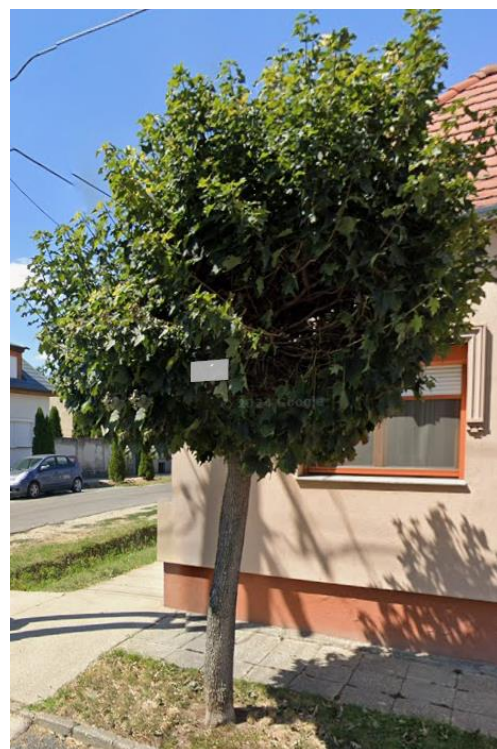
Állapot, veszélyesség: a fa nem veszélyes

A	A gyökérzet fejlődése kismértékben gátolt, elfogadható	4
B	A törzs egyértelmű károsodása (néhány felszíni seb és korhadási helyek)	3
C	A korona formája (a fajra jellemzően) ép, a lombvesztés nem haladja meg a 10 %-ot.	5
D	Beavatkozással a fa élettartama a termőhely által meghatározott maximális életkort megközelíti	4
Vitalitás érték %-os számítása: A+B+C+D-4/16		75

Teendők/ápolási javaslat: ápoló metszés, koronaalapi korhadások kezelése

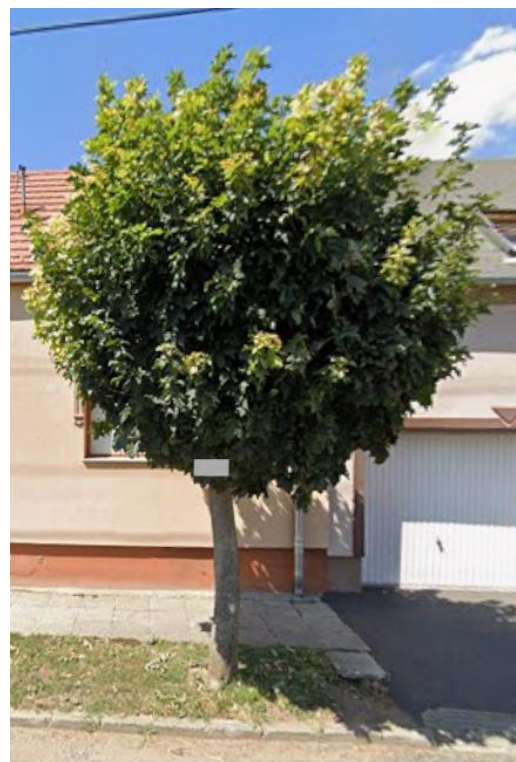
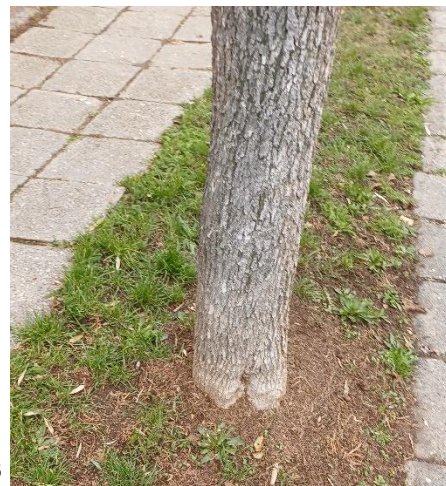
A	A gyökérzetten és/vagy a gyökérnyakon látható kisebb károsodások (sebek és korhadások)	3
B	A törzs egyértelmű károsodása (néhány felszíni seb és korhadási helyek)	3
C	A korona formája (a fajra jellemzően) ép, a lombvesztés nem haladja meg a 10 %-ot.	5
D	Beavatkozással a fa élettartama a termőhely által meghatározott maximális életkort megközelíti	4
Vitalitás érték %-os számítása: A+B+C+D-4/16		69

Kockázat arányos megtarthatósági mutató % **47,61** biztonságos

Teendők/ápolási javaslat: ápoló metszés, koronaalapi korhadások és gyökérnyaki korhadás kezelése

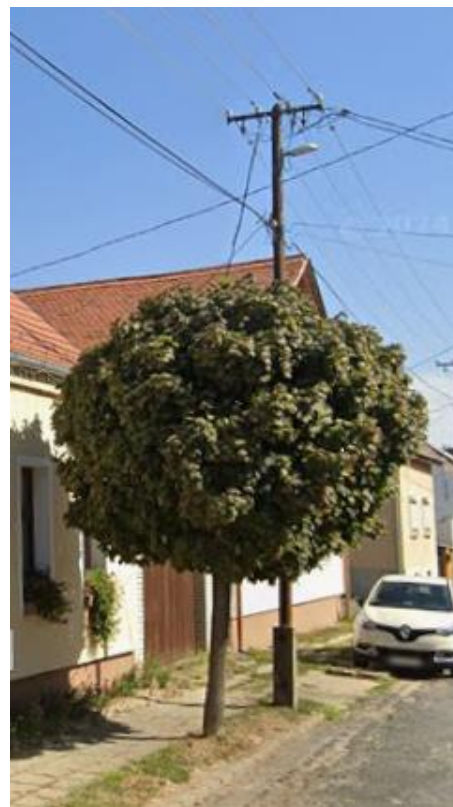
Állapot, veszélyesség: a fa nem veszélyes

A	A gyökérzet fejlődése kismértékben gátolt, elfogadható	4
B	A törzs egyértelmű károsodása (néhány felszíni seb és korhadási helyek)	3
C	A korona formája (a fajra jellemzően) ép, a lombvesztés nem haladja meg a 10 %-ot.	5
D	Beavatkozással a fa élettartama a termőhely által meghatározott maximális életkort megközelíti	4
Vitalitás érték %-os számítása: A+B+C+D-4/16		75

Teendők/ápolási javaslat: ápoló metszés, ápoló metszés, koronaalapi korhadások kezelése
