Fadoktor Mérnöki Iroda Kft.

FAANYAGVÉDELMI SZAKVÉLEMÉNY

A Szombathelyi volt Illetékhivatal épületének fa tető- és födémszerkezeteiről

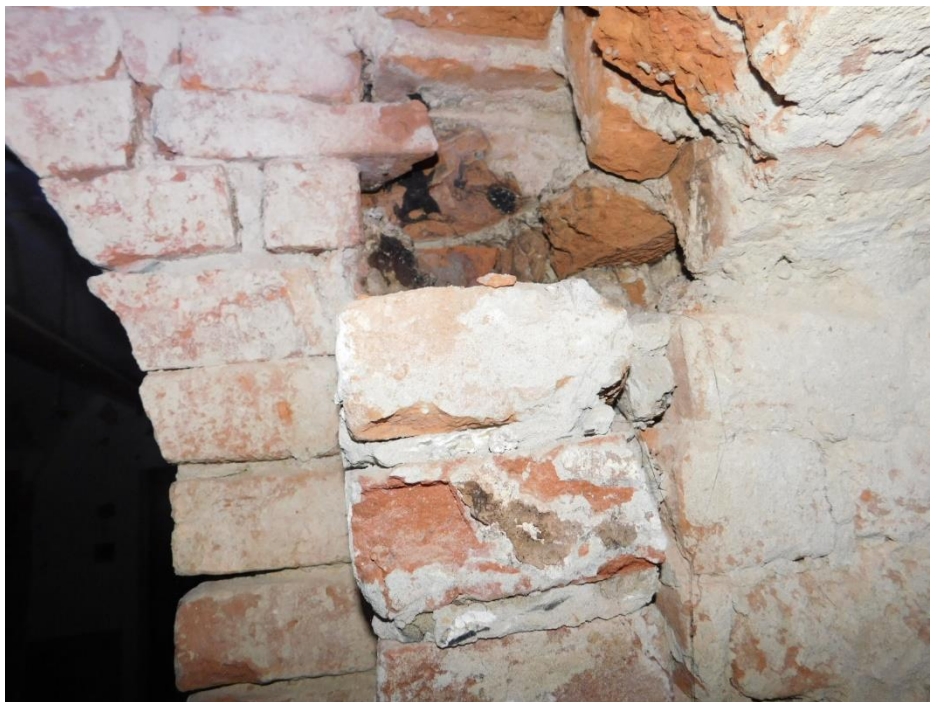
55. ábra: Jelenleg inaktív könnyező házigomba fonal régi fa áthidaló helyén

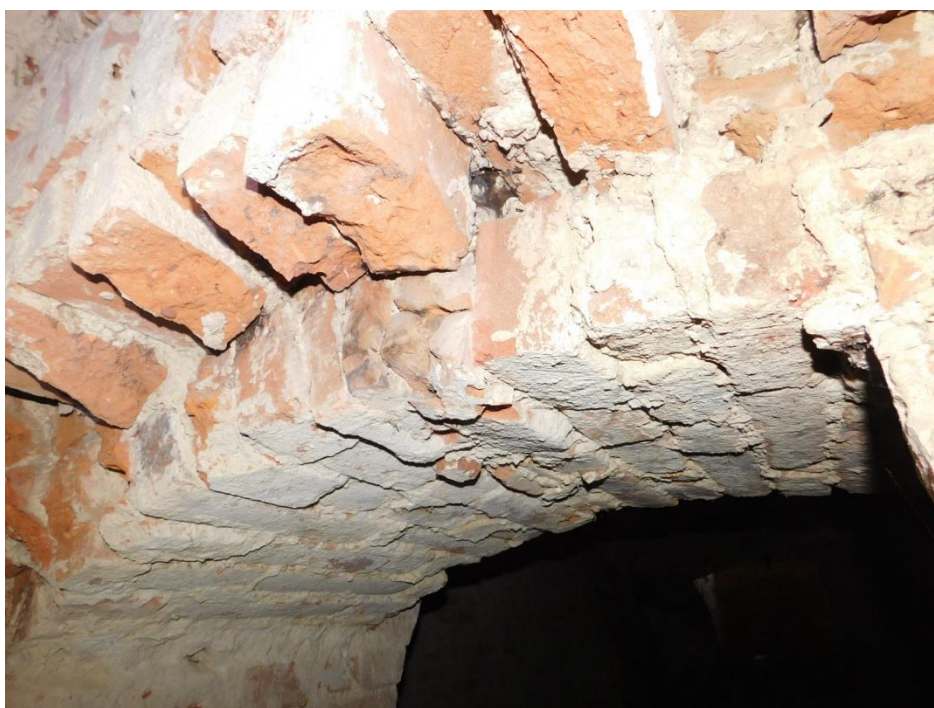
56. ábra: Jelenleg inaktív könnyező házigomba boltívnél

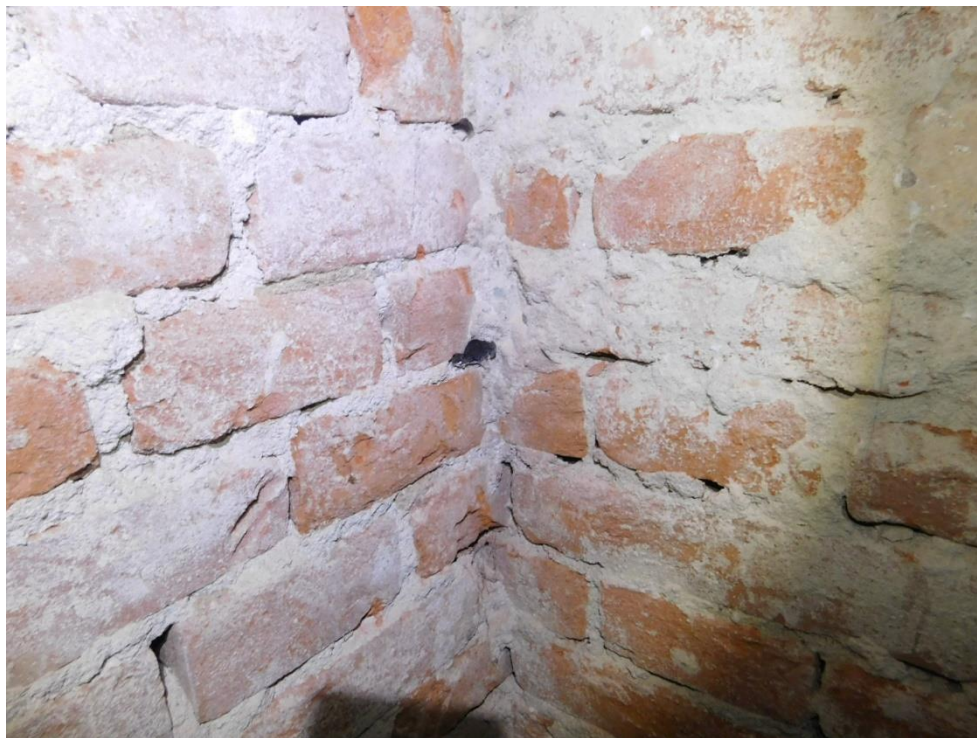
57. ábra: Régi könnyező házigomba termőtestek falsarkoknál

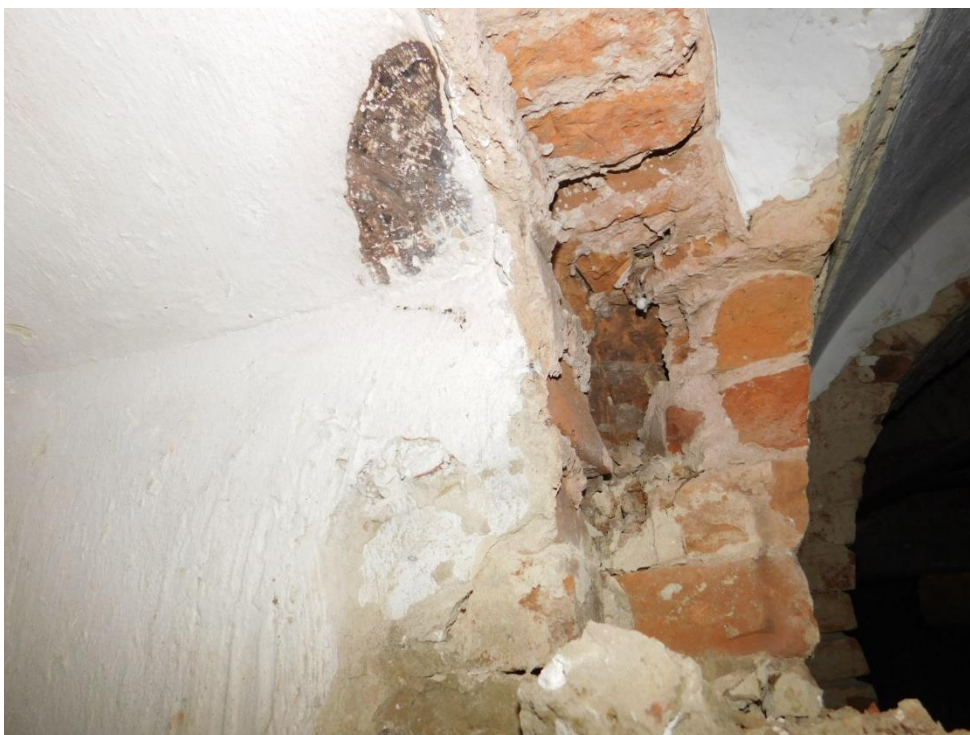
62. ábra: Pincegomba folt falazaton

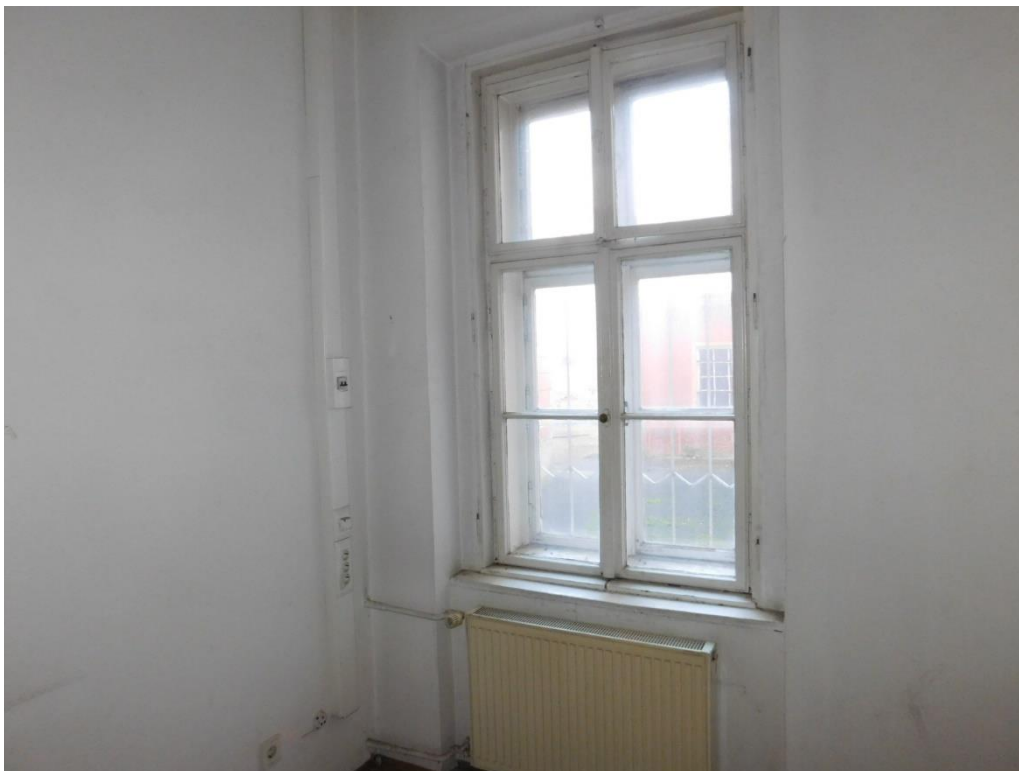
76. ábra: Ép zsalugáter és nyílászáró földszinti helyiségben 3
