ARANY – PATAK, POTYONDI – ÁROK, CSÓNAKÁZÓ TÓ

HÍDJAI,

CSABA UTCAI MÁV FELETTI HÍD

ÉVES HÍDVIZSGÁLAT

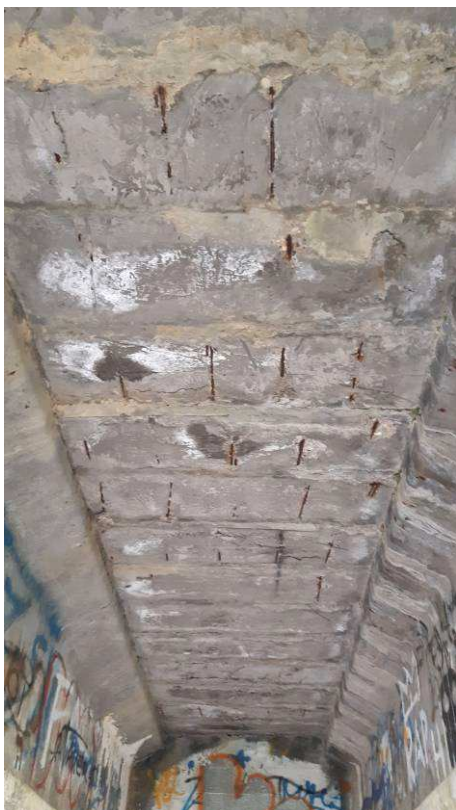
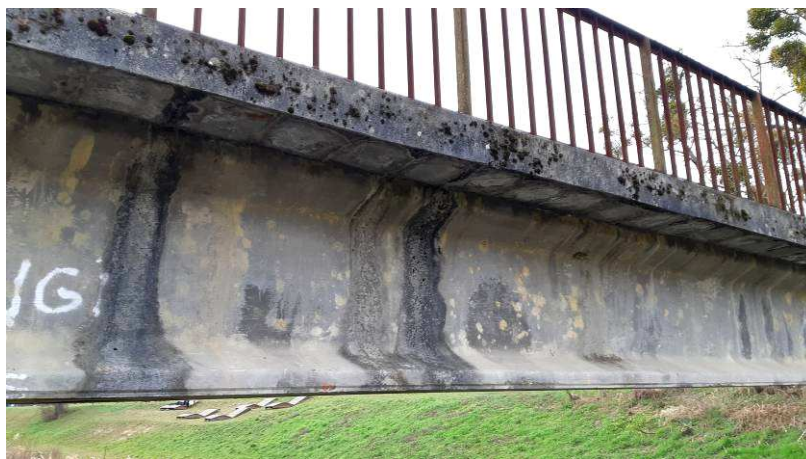
3, 4 képek: Keresztirányú előregyártott pályatáblák alsó felületén beton leválás, kilátszó vasak.
Szegélyek oldalán hosszirányú repedés, megtelepedett moha, helyenként leválások.

Sürgős beavatkozás:
”S”
<ul style="list-style-type: none"> - Pályalemez, tartók és hídfők betonfelületének javítása - Vízorr kialakítása a széleken. - Járható szigetelés készítése. - Korlátok korrózióvédelme. - Pályacsatlakozás botlásmentes kialakítása - Közműburkolat helyreállítása
<p>Szükségesnek tartjuk a híd funkciójának felülvizsgálatát.</p>

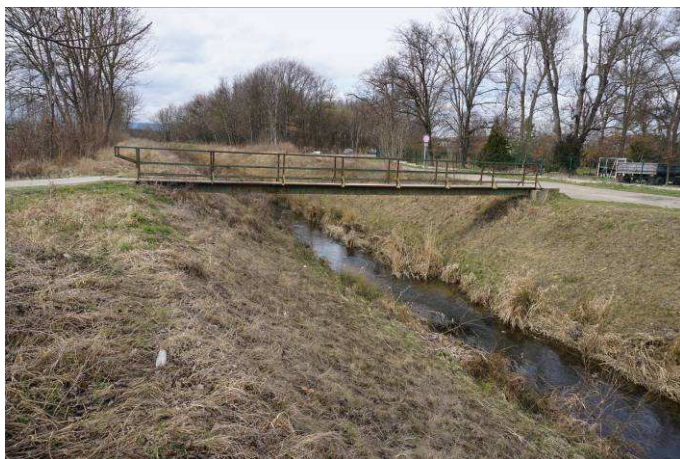
2. kép: Oldalnézet

Hídfők rejtettek. Korlátok és az acél tartószerkezetek korróziósak.

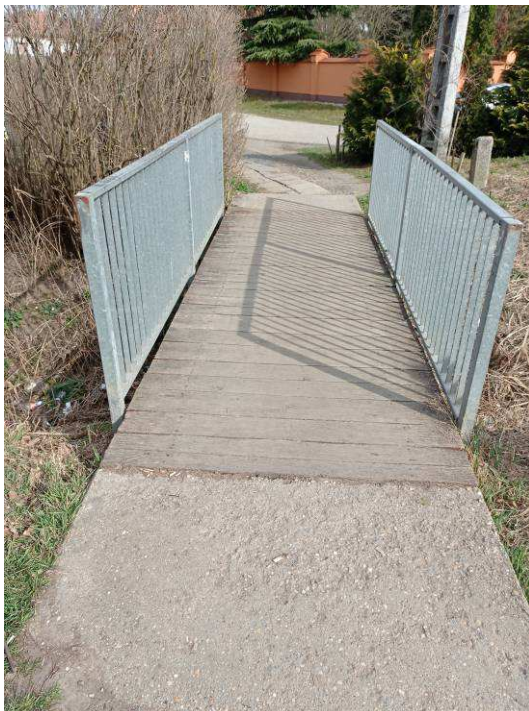
1. kép: Pályanézet

Korlátan kezdődő korrózió, a hídcsatlakozások megfelelőek. A hídhoz közvetlenül jó állapotú betonburkolat csatlakozik kb. 1m hosszon. A járda folytatása lapokból álló, egyenetlen, balesetveszélyes burkolat.

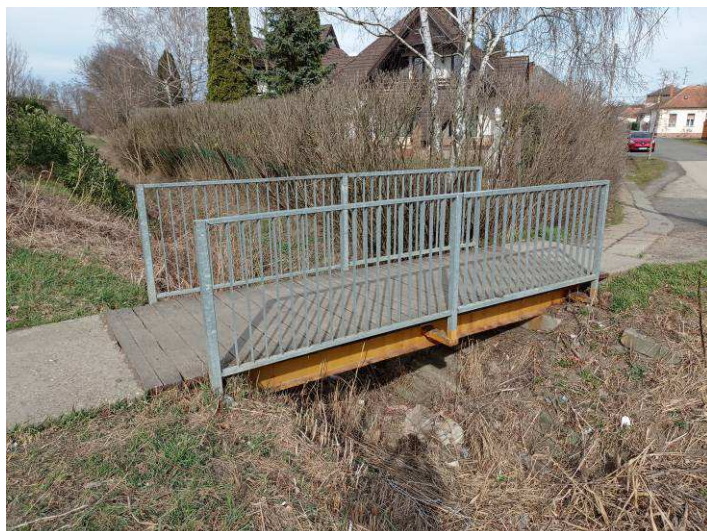
2. kép: Oldalnézet

Rendezetlen meder, korrodált acéltartók, megfelelő korlát kialakítás.

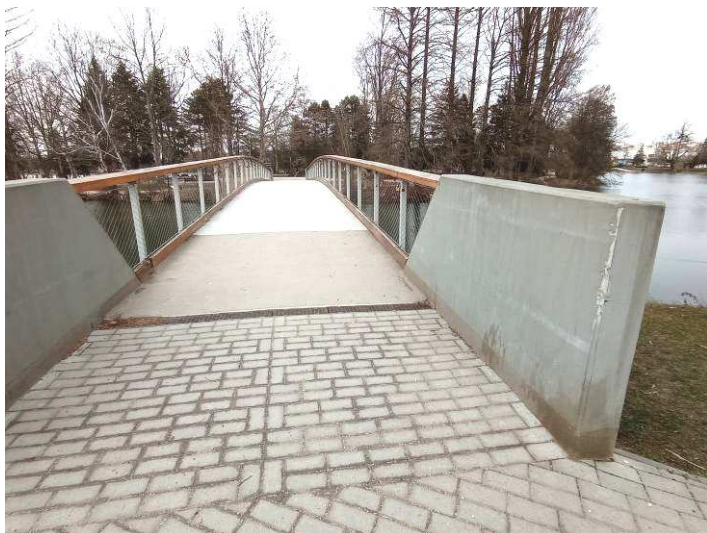
1. kép: Pályanézet.

Az Árpád utca felőli egyik mellvédfal sarkán függőleges bevonatleválás, sérülés látható.

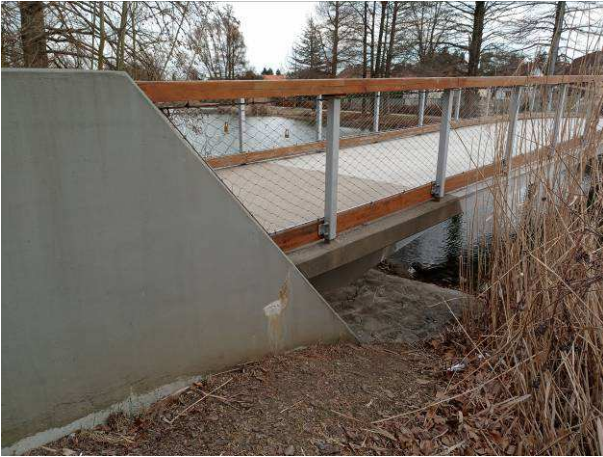
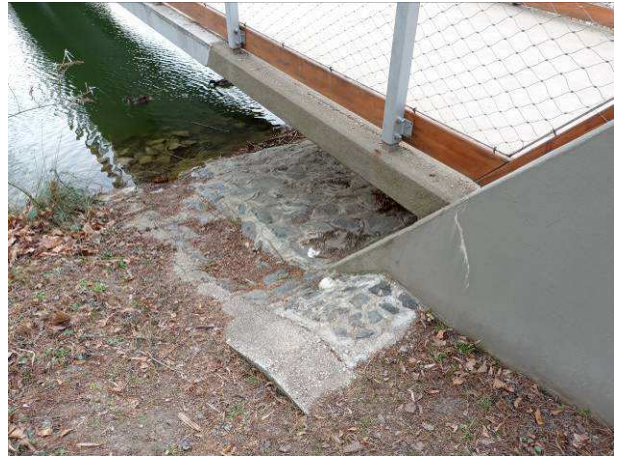
3. 4. képek: Mellvédfalak alsó sarkán ferde repedéskép és meszes lefolyás látható. (Vb. pályalemez becsatlakozásánál.) A sziget felőli mellvédfalakon ezek jelentősebbek. A híd környezete rendezett.

Sürgős beavatkozás:
<p>„S”</p> <p>A felszerkezeten a megjelent repedések felülvizsgálata javasolt a tervező bevonásával.</p> <p>A főtartó korróziójának, beázásának megszüntetése sürgős a súlyosabb korrózió megelőzése céljából.</p> <p>A korlát faelemeinek impregnálása és felületvédelme.</p>

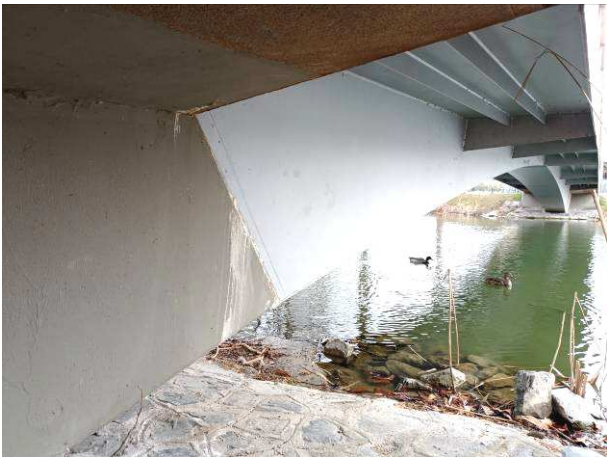
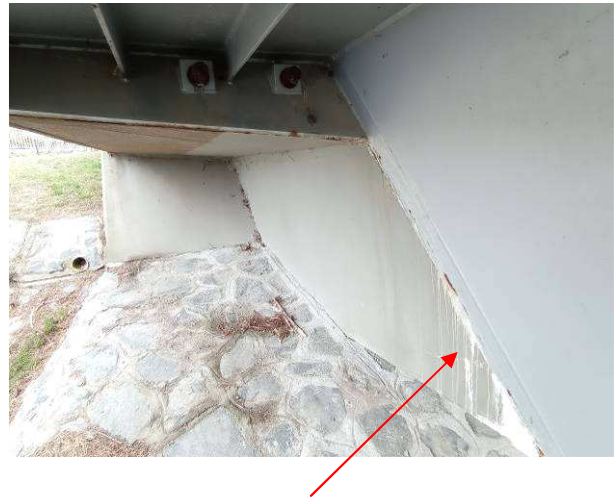
5. 6. képek: Az acéltartó és a vasbeton tartó csatlakozásánál vízlefolyás, vasbeton és acél korrózió mindkét hídvégen. A vasbeton főtartó alsó részén hosszirányú repedés rajzolódik ki meszes kifolyással a híd mindkét végén.

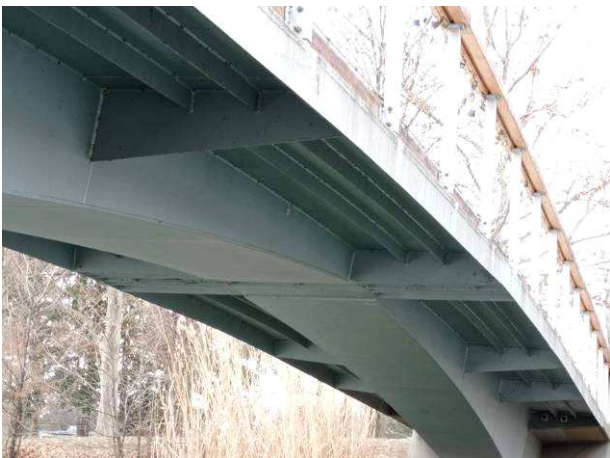
7. kép: Acél főtartó és pályalemez bevonata ép, a szerkezet állapota megfelelő.

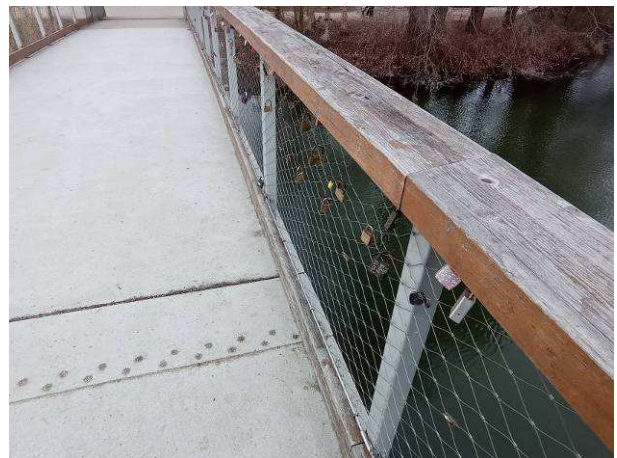
8. kép: Fafelület festékbevonata kopott. A háló lakatokkal terhelt, több helyen szakadás látható.

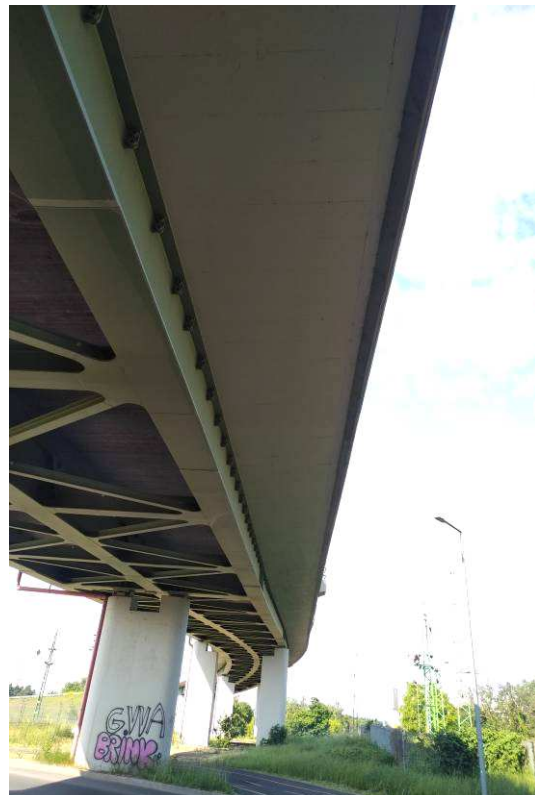
17. kép

További mezőkben a vasbeton, acél szerkezetek állapota megfelelő.

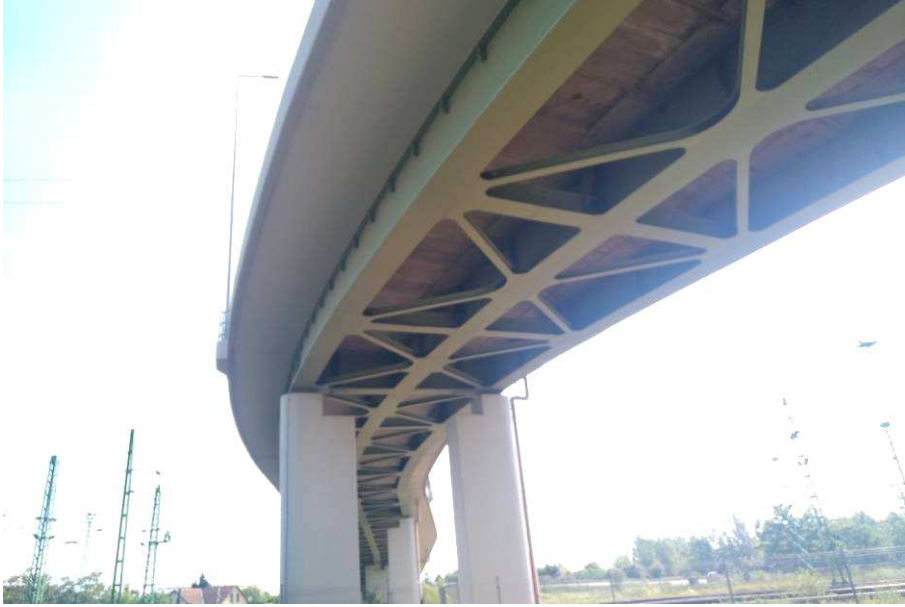
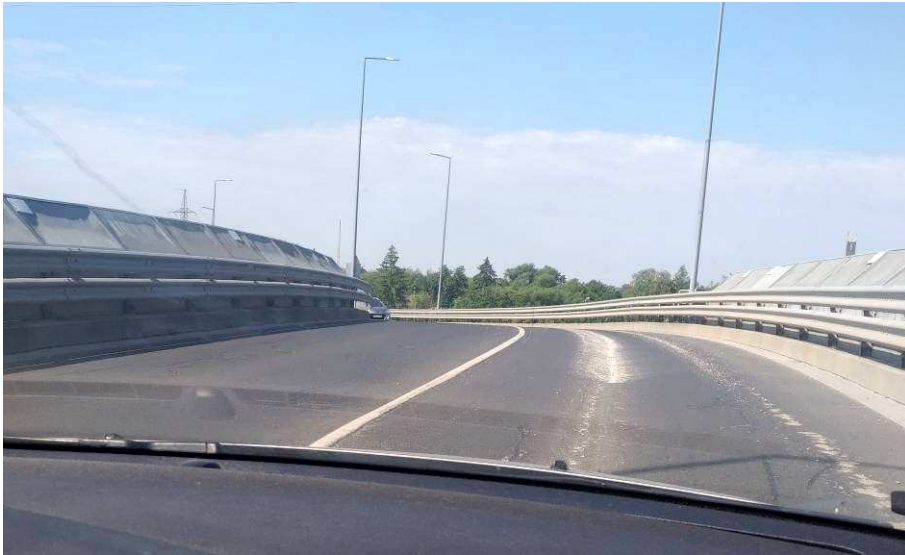
22, 23, 24 képek: Tartószerkezetek, korlátok, MÁV védelmi berendezések, közvilágítási berendezések állapota megfelelő. A burkolaton kisebb foltokban szennyeződés van.

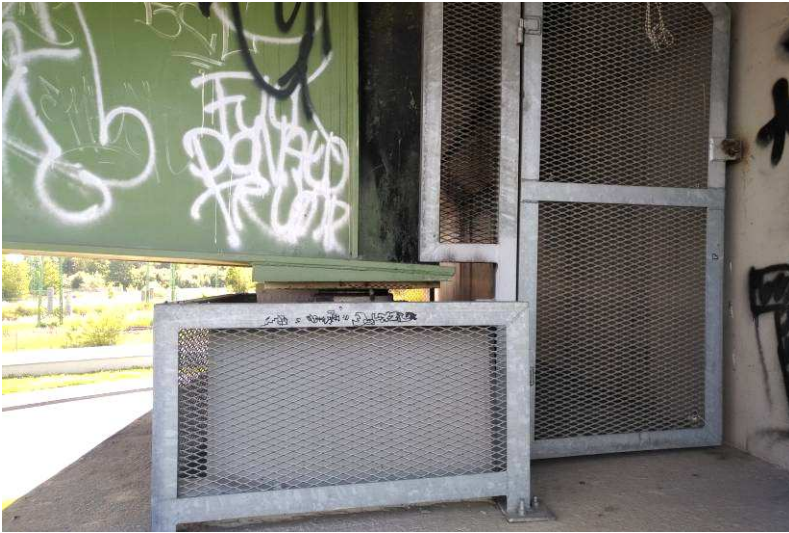
29. kép: Saru állapota megfelelő, az elkorlátozás szintén.
